# Bjørgaveien 400

2 soverom | 232 kvm | Enebolig og fjøs

SØRREISA - Oppussingsobjekt med stort potensial, fjøs og landlig beliggenhet

# Tilstandsrapport

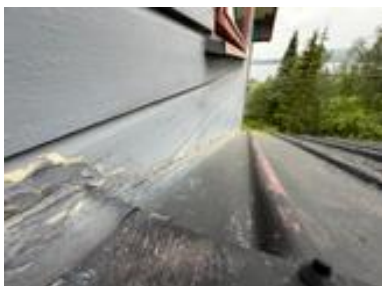
Feil utførelse i overgangen mellom takteking på tilbygget og veggen på opprinnelig bygningsdel gir økt risiko for vanninntrengning i vegg- og takkonstruksjon. Overgangen bør kontrolleres nærmere og utbedres med egnet beslagløsning for å sikre tett overgang og redusere risiko for fuktskader.

Eksempel på avvik i utførelse mellom takteking og vegg.

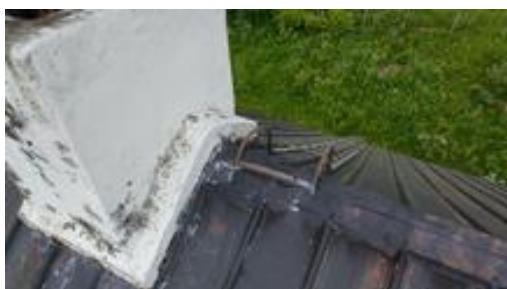
Vurdering av avvik: Bygningen har ikke takrenner eller nedløp. Det mangler tilfredsstillende adkomst til pipe for feier. Det skal være en godkjent, fastmontert takstige eller trinn på taket opp til skorsteinen. Takstiger som er festet med bøyler over mønet er ikke godkjent. Det er ikke montert snøfangere.

Takstigen er ikke godkjent.

Konsekvens/tiltak: Takrenner og nedløp bør monteres for å lede vann bort fra bygningen og hindre fuktskader på fasade og grunnmur. Godkjent, fastmontert takstige eller stigetrinn må etableres for å sikre trygg adkomst til pipe for feier, i henhold til forskriftskrav. Manglende adkomst kan føre til at feiing og tilsyn ikke kan utføres, noe som øker risikoen for brann og fyringsforbud. Snøfangere må monteres for å hindre at snø og is raser ned fra taket og utgjør fare for personer og eiendom.

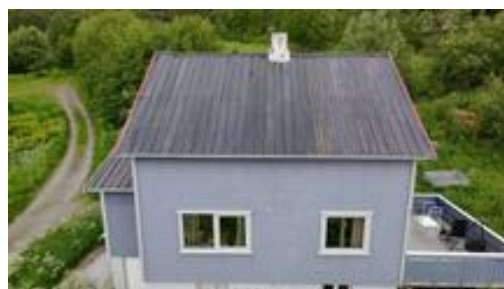
Det er ikke etablert takrenner /nedløp.

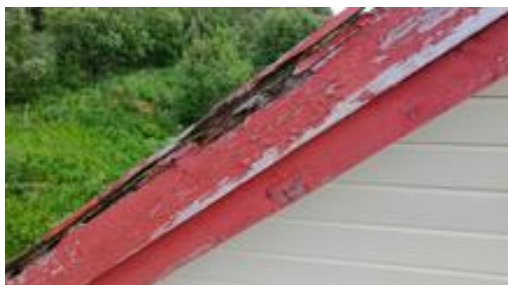
Vurdering av avvik: Det er registrert værslitt overflatebehandling på fasaden. Det er stedvis registrert råteskader i kledningen. Kledningen er ikke ventilert. Det anbefales å etablere en gjennomgående luftespalte bak kledningen for å sikre utlufting av kondens som kan oppstå på baksiden av kledningsbordene som følge av varmetap gjennom veggen. Luftespalten vil også bidra til å drenere ut slagregn som trenger gjennom kledningen via sprekker og skjøter. Det er ikke registrert gnagersperre ved hjørnekasser.

Eksempel på råteskader.

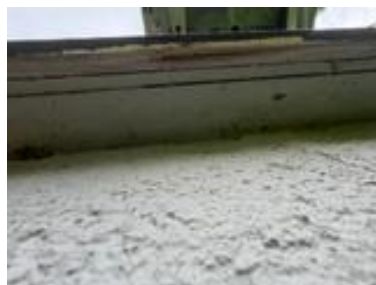
Det er ikke etablert lufting bak kledningen.

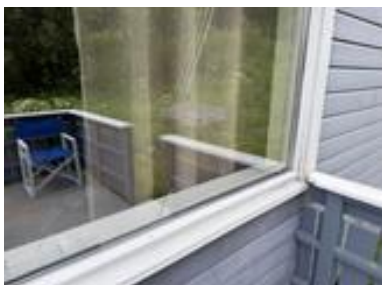
Eksempel på skadet glass.

Konsekvens/tiltak: Overflatebehandlingen på vinduer og karmen bør utbedres for å hindre videre forvitring og redusere risikoen for fuktskader og råte. Manglende vedlikehold kan føre til redusert levetid. Omramming utvendig bør tilpasses slik at det ikke oppstår kontakt med vannbrettbeslaget, for å unngå fuktopptak i treverket med påfølgende råteskader. Det bør etableres oppbrett i endene av vannbrettbeslagene for å hindre vanninntrengning i veggkonstruksjonen, noe som kan føre til fuktskader og redusert levetid på bygningsdelene. Flate eller aldrende pakninger bør skiftes for å bedre tettheten rundt vinduene. Dette kan redusere trekk, kondens og fuktbelastning på karm og innvendige overflater. Fuktmerkene indikerer kondensproblematikk på glassflatene. Dette kan føre til fuktskader og redusert levetid på vinduene. Det anbefales å følge med på forholdet og vurdere tiltak som bedre ventilasjon og nødvendig vedlikehold. Manglende funksjon på sikkerhetslås som skal hindre full åpning av toppsvingvinduer kan medføre risiko for personskafe, særlig for barn. Det anbefales å utbedre sikkerhetslåsene slik at vinduene får tilfredsstillende sikring og funksjon. Vinduer som er vanskelige å åpne og lukke bør justeres eller utbedres for å sikre funksjonalitet og forhindre ytterligere slitasje eller skade. Vinduer med punkterte og sprukne glassruter bør skiftes ut for å opprettholde isolasjonsevne og forhindre fuktskader og varmetap. Kostnadsestimatet er for utbedring av vindu med sprukne/punkterte glassruter og vinduer med råteskader.

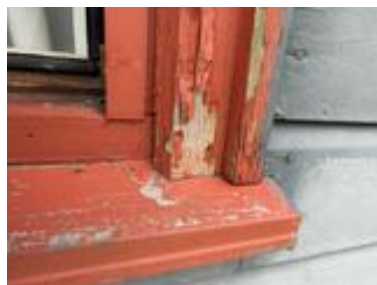
Eksempel på værslitt overflatebehandling.

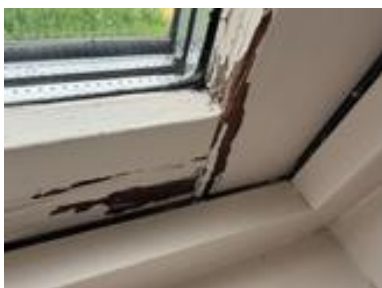
Eksempel på innvendig fuktmerker.

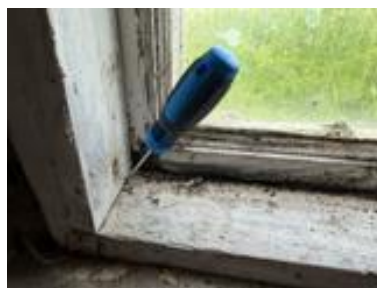
Eksempel på vindu med råteskade i kjeller.

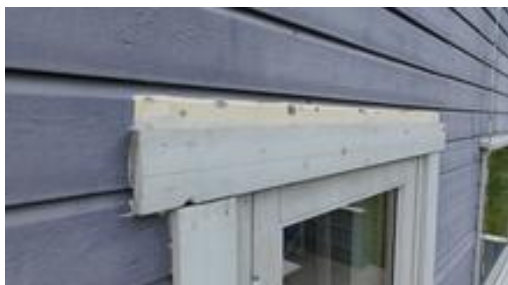
Vurdering av avvik: Det er registrert værslitt overflatebehandling på dører og karmen utvendig. Det er påvist avvik rundt innsettsdetaljer. Det er ikke etablert beslag over balkongdøren, og utvendig omramming (lister) støter mot vannbrettbeslaget.

Det er ikke vannbrettbeslag over balkongdøren.

Det bør etableres beslag over balkongdøren, og utvendig omramming bør tilpasses slik at den ikke støter mot vannbrettbeslaget. Manglende beslag og feil utførelse kan føre til vanninntrengning og påfølgende skader på dør og tilstøtende konstruksjoner.

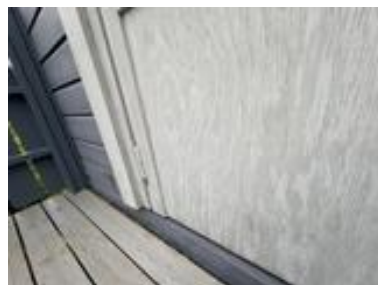
Eksempel på værslitt overflatebehandling.

Konsekvens/tiltak: Det bør utføres vedlikehold av overflatebehandling på dører og karmen for å hindre videre forvitring og redusert levetid. Det bør etableres beslag over balkongdøren, og utvendig omramming bør tilpasses slik at den ikke støter mot vannbrettbeslaget. Manglende beslag og feil utførelse kan føre til vanninntrengning og påfølgende skader på dør og tilstøtende konstruksjoner.

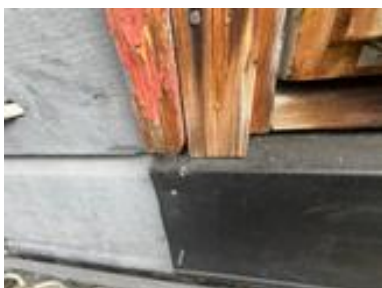
Eksempel av omramming som støter mot vannbrettbeslaget.

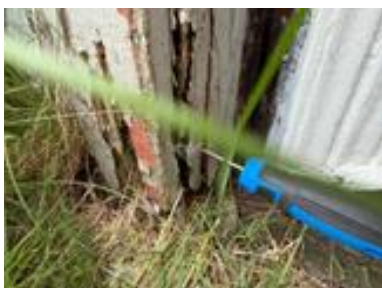
Vurdering av avvik: Kjellerdøren har råteskader. Det anbefales utbedring eller utskifting for å hindre videre forringelse og sikre tilfredsstillende funksjon.

Eksempel på råteskade i karm.

Konsekvens/tiltak: Kjellerdøren må utbedres eller skiftes ut for å hindre videre forringelse og sikre tilfredsstillende funksjon. Konsekvensen av å ikke utbedre råteskader er økt risiko for ytterligere skade på dør og omkringliggende konstruksjon.

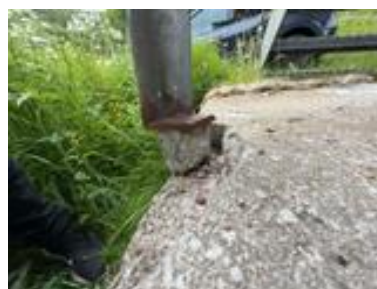
Vurdering av avvik: Det er registrert skjevheter i trappen. Søylen mot betong er løsnet.

Eksempel på innfesting av søyle som er løsnet.

Løsnet søyle mot betongfundament kan gi redusert understøttelse og stabilitet. Innfestingen må utbedres, og fundament/søyle bør kontrolleres for skader eller korrosjon for å unngå ytterligere svekkelse av konstruksjonen og økt risiko for personskafe.

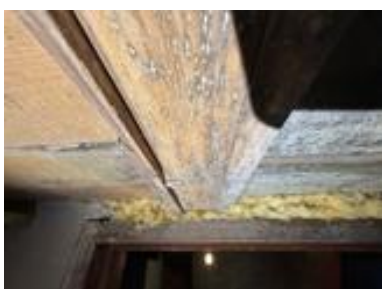
Eksempel på forekomst av sopp.

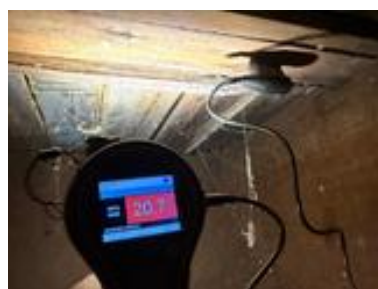
Eksempel på forhøyet fuktmåling mot bjelkelaget fra kjeller.

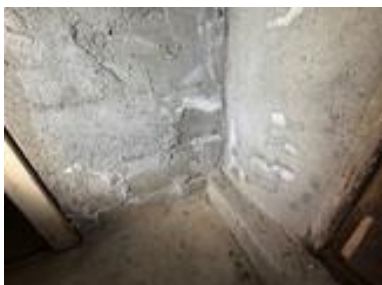
Eksempel på saltutslag på vegger.

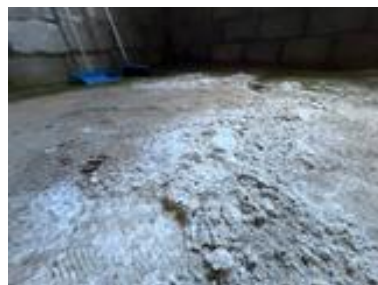
Eksempel på saltutslag i gulvet.

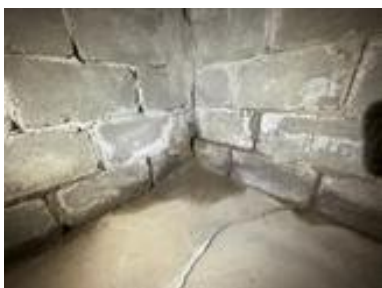
Eksempel på fukt i vegg/gulv.

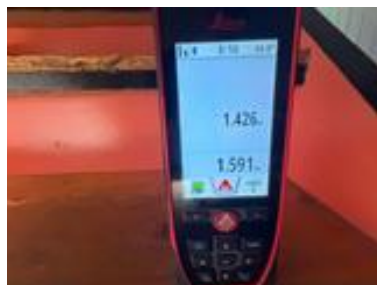
Vurdering av avvik: Det er registrert at trappene er bratt, smal og har lav fri høyde ved etasjeskillet. Det er registrert en del slitasje på trappene.

Eksempel på lav fri høyde i trappen.

Bratt, smal trapp med lav fri høyde gir redusert brukskomfort og økt risiko for fallulykker. Ved eventuell oppgradering eller utskifting bør trappenes utforming vurderes samlet for å oppnå bedre sikkerhet og funksjonalitet.

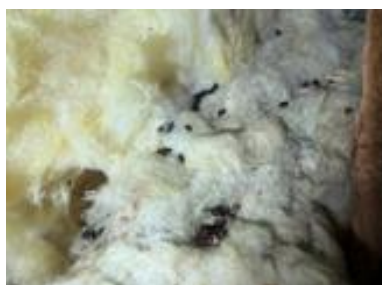
Vurdering av avvik: Det er funnet spor etter mus/gnagere i kjelleren. Dette kan medføre risiko for lukt, skade på bygningsdeler og behov for tiltak for å hindre videre inntrengning.

Eksempel på avføring etter gnagere i kjelleren.

For å forhindre mus i boligen, er det viktig å ta tiltak som tetting av innganger, opprettholde god hygiene, og eventuelt bruke feller eller annen skadedyrbekjempelse. Det er viktig å handle raskt hvis du mistenker at mus har kommet inn i boligen din for å begrense skade og helsefare. Det anbefales at det innhentes vurdering fra fagkyndige innenfor fagområdet skadedyr for å kartlegge utbredelse og eventuelle skader.

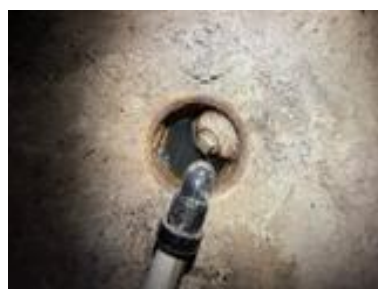
Eldre jernsluk i gulvet.

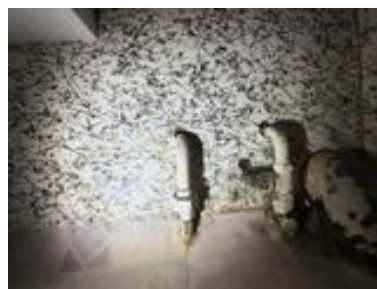
Eksempel på utett rørgjennomføring i vegg.

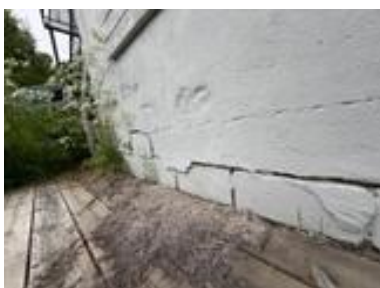
Eksempel på murpuss som mangler.

Løs puss bør fjernes, og muroverflater utbedres for å sikre tilstrekkelig beskyttelse mot fukt og frost, slik at ytterligere skader og avflassing unngås.

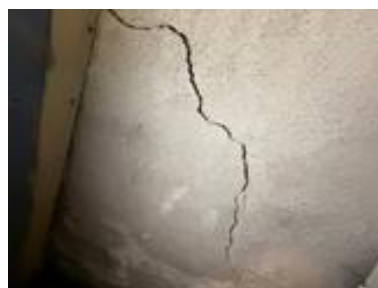
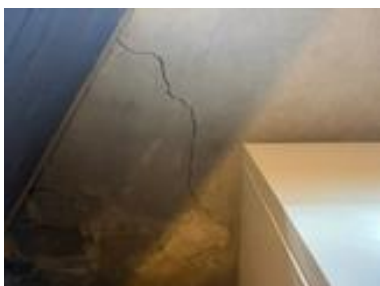
Eksempel på sprekk i grunnmur.

Sprekkdannelser i grunnmur bør kontrolleres nærmere og følges over tid for å avklare om det er utvikling, da slike sprekker kan være tegn på bevegelser eller setninger i murverket og i verste fall føre til svekkelser i konstruksjonen.
