Olaves Hvervens vei 5

## Kort fortalt

## Tilstandsrapport Eierskifte

Boligtype: Enebolig  
Byggeår: 1976  
BRA: 322 m<sup>2</sup>  
BRA-i: 320 m<sup>2</sup>

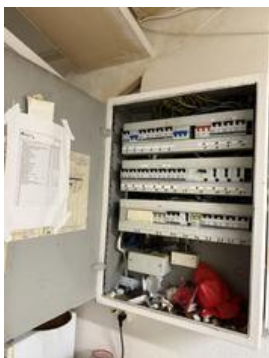
## 6.23 Elektrisk

Sikringskap er plassert i underetasje/hybel 1. Kursoversikt på innside skapdør.

| Er det tegn til at kabelinnføringer og hull i inntak og sikringskap ikke er tette? | Ja |

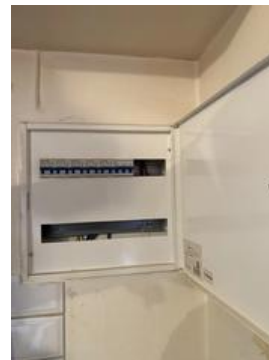
Sikringskap er plassert i hybel 2, i stue.

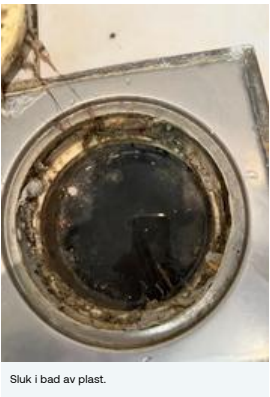
6.28 Våtrom: Bad 1 etasje

| Det er behov for totalrenovering av våtrommet! | |

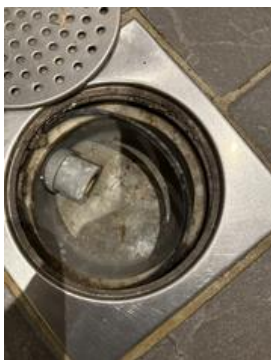
6.29 Våtrom: Bad underetasje/hybel 1

Hjelpesluk i bad i plast.

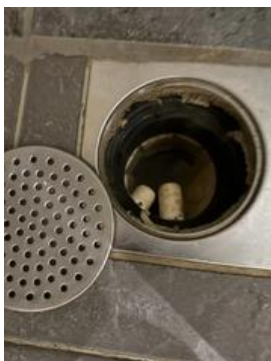
Hovedsluk i bad i plast.

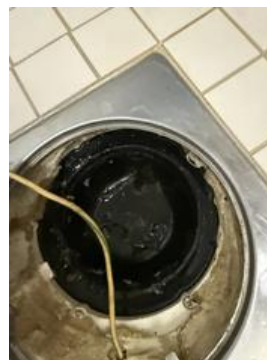
## 6.30 Våtrom: Bad, hybel 2

Sluk i bad.

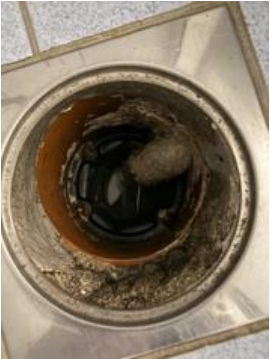
6.31 Våtrom: Bad hybel 3

Sluk i plast i bad.

| <b>Det er behov for totalrenovering av våtrommet!</b> | |
| TG3:<br>Da det ikke foreligger dokumentasjon på utførelse og våtrommet er bygget etter byggeforskrift fra før 1997 gis det TG3 på veggoverflater. Byggeforskrift fra før 1997 stilte ikke krav til tettesjikt på vegger i våtrom og det legges til grunn, på bakgrunn av manglende dokumentasjon, at våtrommet ikke har tettesjikt utover minstekravet ved byggeår.<br><br>Hulltaking er foretatt fra tilstøtende rom ved soverom mot våtsone. Fuktmåling med pigg ble utført og det ble registrert skadelig fuktnivå. Det ble utført en visuell kontroll i hullet og det var tørt på befaringstidspunkt. Relativ fuktighet målt til 95%. Det ble registrert 100% vektprosent fukt ved bruk av fuktmåling med pigg.<br>Målinger er gjort med Protimeter MMS3. Vurderingen gjelder for der hulltaking er foretatt; det kan ikke utelukkes skade på andre steder i vegg mot våtrom.<br>Full fibermetning i treverk (fibermetningspunktet) er den fuktighetsgraden hvor treet ikke kan ta opp mer bundet vann i fiberveggene. Når treverket når dette punktet, typisk rundt 28 % fuktivote for gran og furu ved 20 °C, vil overskytende vann bli lagret som fritt vann i cellehulrommene, og treet begynner å "dryppe".<br><br>Beskrivelse:<br>Flis på gulv og flis på vegger. Malt overflate i himling. Elektrisk gulvvarme. Servantskap med profilerte fronter. Helstøpt servant med ettgreps armatur . Utstyrt med dusjnisje, dusjderer på skinne, naturlig avtrekk, opplegg for vaskemaskin og gulvstående wc. | |

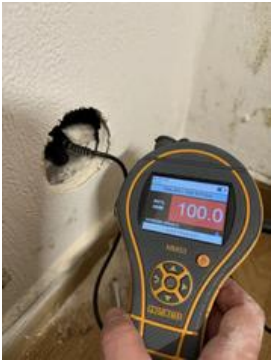
Fuktmåling med pigg.
