# Hellestølveien 2B

3 soverom | 127 kvm | Tomannsbolig

# Tilstandsrapport

Befaringsdato: 27.11.2025

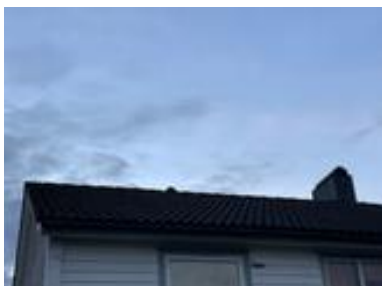
Videre bør det påregnes jevnlig ettersyn og vedlikehold, da takteking og undertak har passert mer enn halvparten av forventet brukstid.

Manglende tiltak kan føre til økt risiko for lekkasjer og følgeskader på underliggende konstruksjoner.

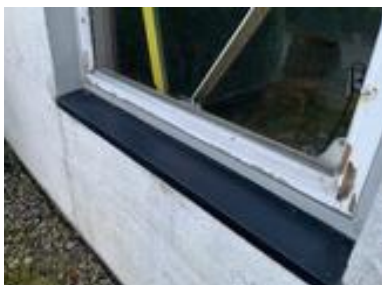
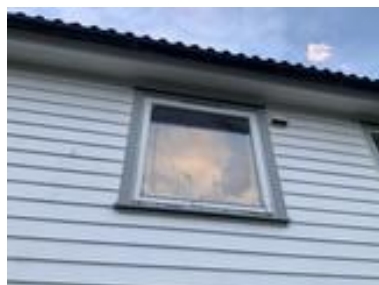
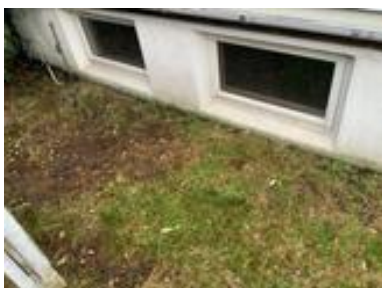
## TG 3 Vinduer - 2

Bygningen har malte trevinduer med 2-lags glass. Vinduer blir kontrollert visuelt og med stikktagninger. Med stikktagninger menes kontroll av noen utvalgt vinduer der stikktagninger utføres på deler av treverk, samt funksjon. Dette vil bety at det kan være vinduer eller deler av vinduer som har skjulte skader uten at dette blir registrert. Vinduer som ikke er tilgjengelige fra bakkenivå vil ha redusert mulighet for kontroll.

Det understrekes at det er deler av karmene som har råteskader, tilstanden på ett vindu kan mao være varierende. I noen tilfeller kan man fjerne råteskaden og erstatte dette med frisk tre. En full vurdering av hver enkelt vindu og hva som vil svare seg rent kostnadsmessig, må utføres ved nærmere kontroll av f.eks tømmer firma.

**Kostnadsestimat: 20 000 - 100 000**

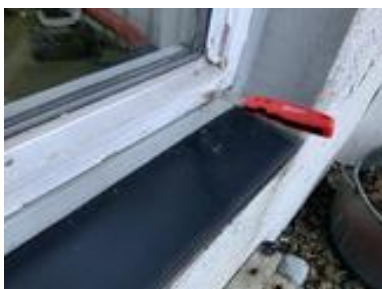
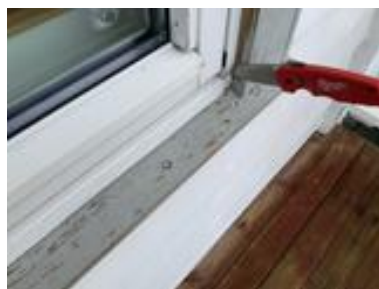
## TG 1 Dører

Bygningen har malt og lakkert ytterdører i tre.

Det bør utføres overflatebehandling og lokal utbedring av skader på terrassedøren for å hindre videre forringelse.

Værslitasje og fuktmerker kan føre til redusert levetid, økt fuktpåvirkning og risiko for råteskader dersom tiltak ikke iverksettes.

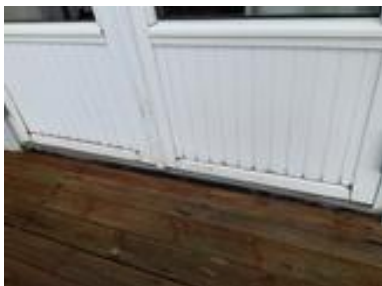
## TG 2 Balkonger, terrasser og rom under balkonger

Terrasse over rom i kjeller.

Terrassebord og rekkverk bør vedlikeholdes, og skadde eller slitte deler bør eventuelt skiftes ut. Rustne skruer bør byttes for å hindre videre korrosjon og svekkelse av konstruksjonen.

Dersom tiltak ikke utføres, kan dette føre til redusert levetid, økt risiko for råteskader og svekket sikkerhet på terrassen.
