# Ullevålsveien 47A

2 soverom | 71 kvm | Selveierleilighet

Befaringsdato: 23.04.2026

## Befaringsnotat

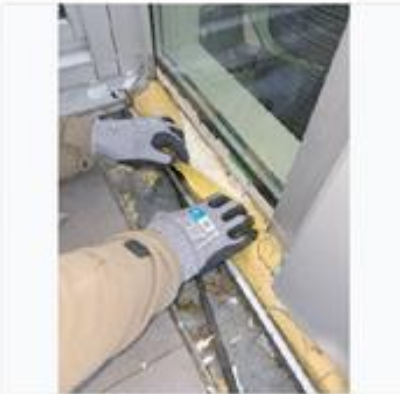
**Foto 23**  
Membranen ble løst for kontroll.

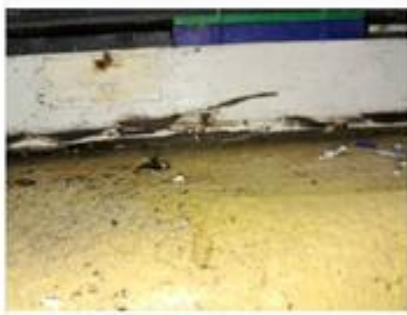
**Foto 24**  
Det var ingen fukt på selve isolasjonen, men noe fukt rogstreut på trevirke bak.

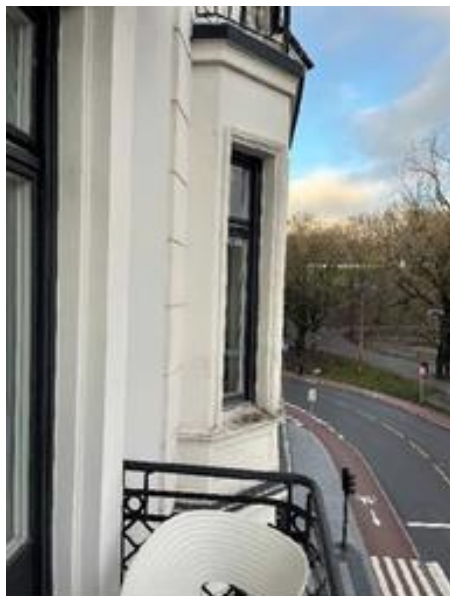
Riss og sprekker på karnapp

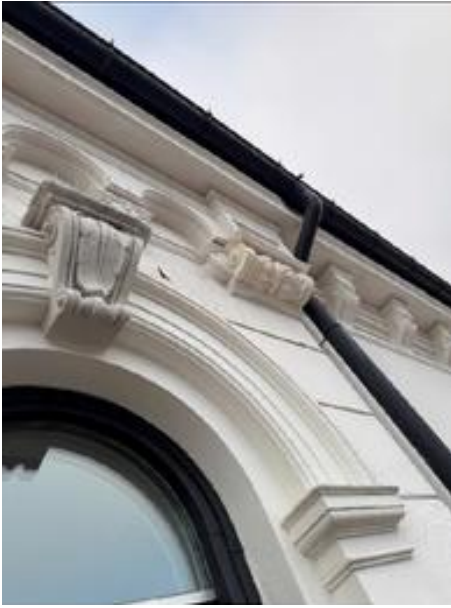
| | <p>Puss-skade</p> |

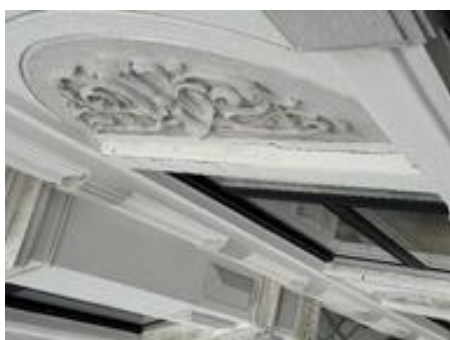
Bilde 13

Stor sprekk over vindu

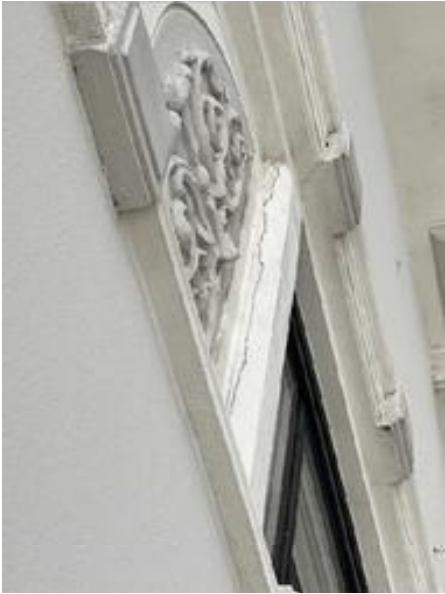
| | <b>Bilde 14</b> |

| | Stor sprekk over vindu |

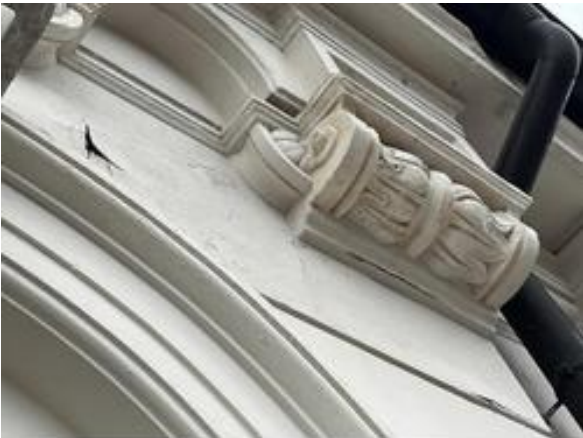
| | <b>Bilde 15</b> |

| | Puss-skade |

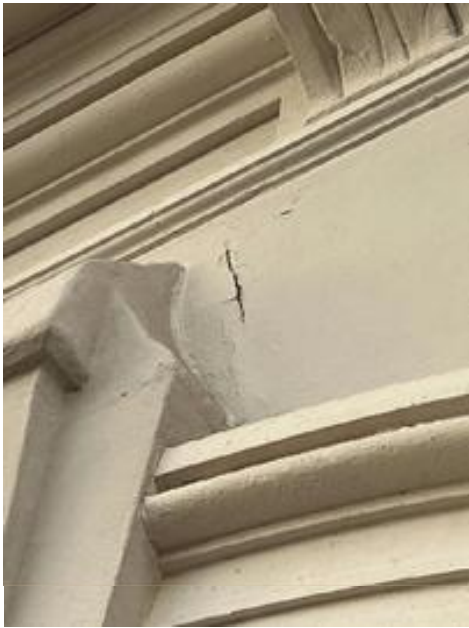
| | <p>Skade ved ornament</p> |

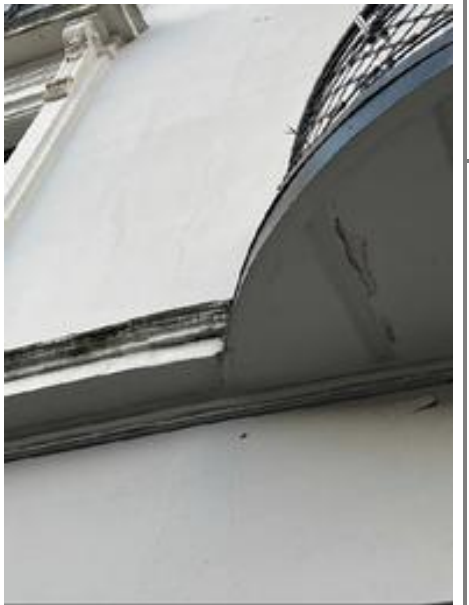
| | <p><b>Bilde 17</b></p> <p>Skade trekning, og under balkong</p> |

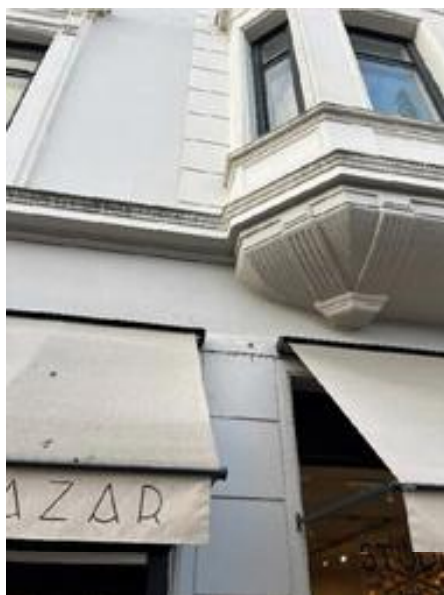
Jern stikker ut fra fasade, uten tilstrekkelig pussing inntil denne

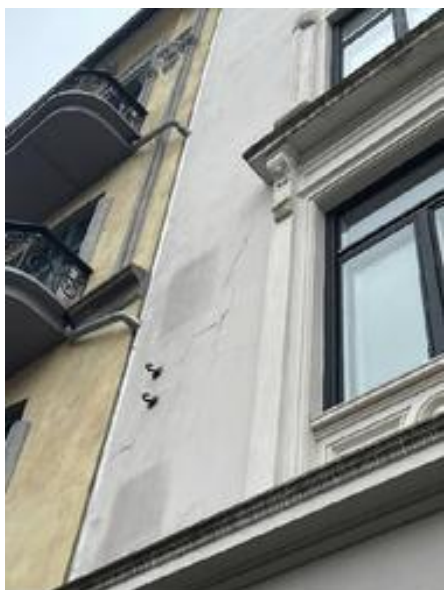
**Bilde 19**

Puss-skader

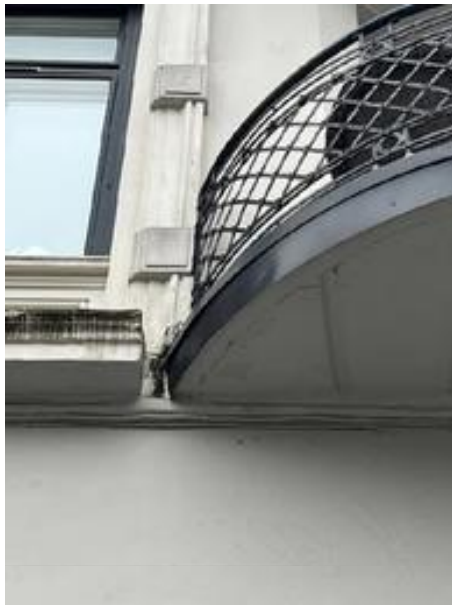
Skader ved balkong

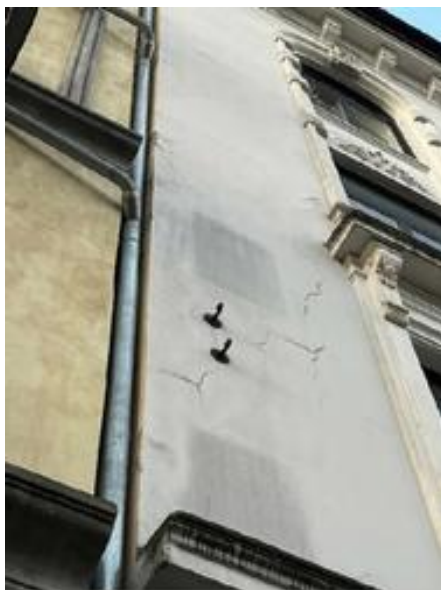
Bilde 21

Puss-skader, og skader ved nisje til nedløpsrør

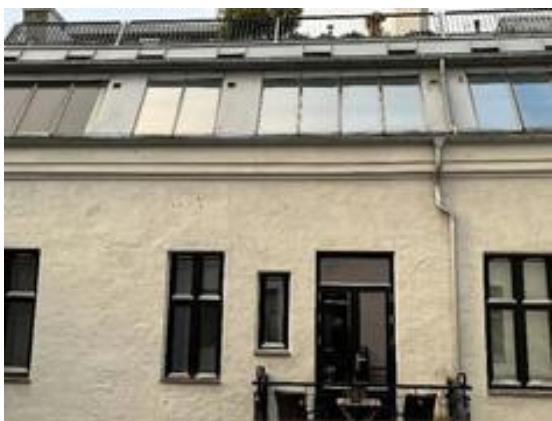
| | <p><b>Bilde 23</b></p> |

| | <p>Bakgård, merker/skader i fasade</p> |

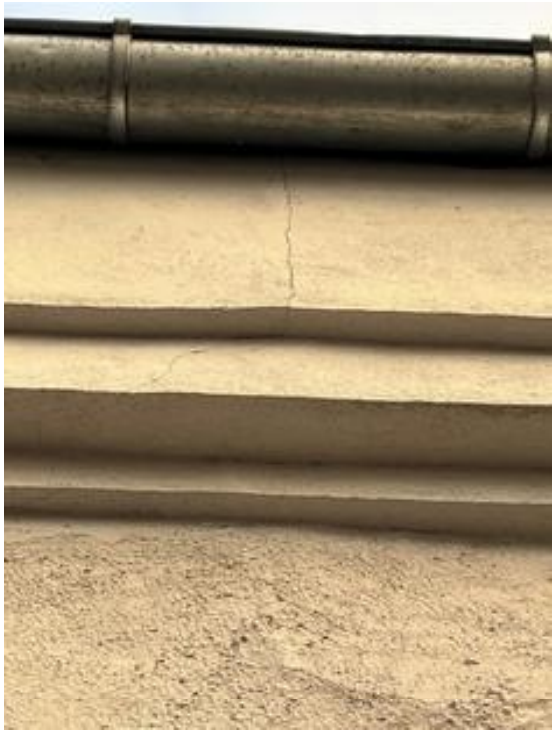
Sprekk i gesims

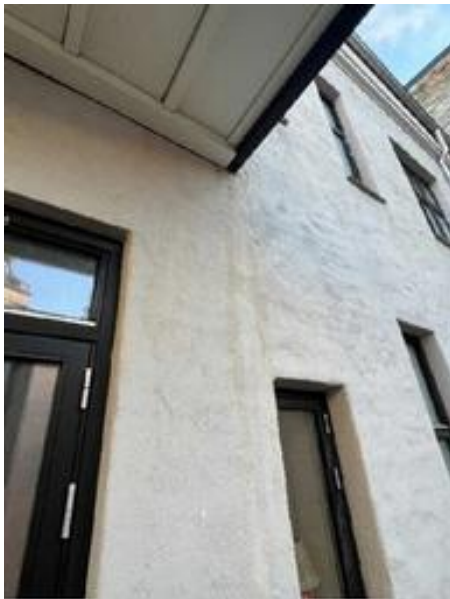
Bilde 25

Skader ved nyere balkong

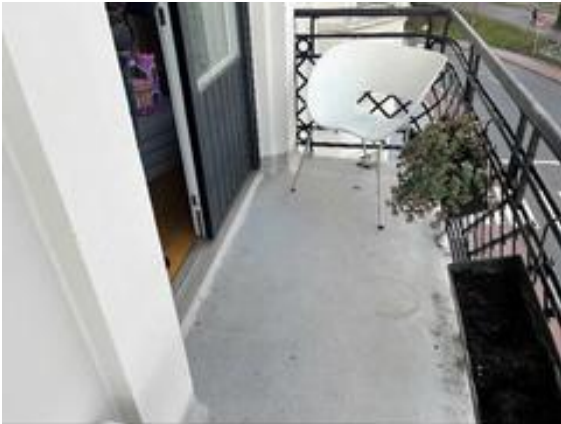
| | <b>Bilde 31</b> |

| | Sprekk ved dør |

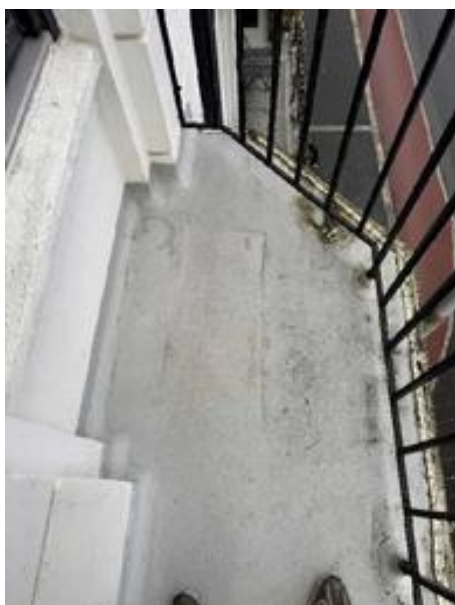
Bilde 34

Riss/sprekker i belegg

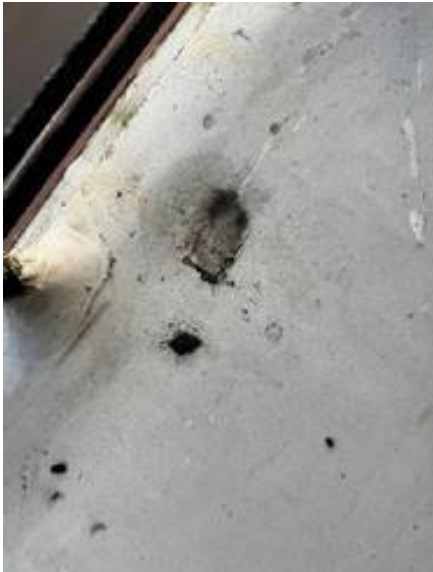
| | Skade belegg |

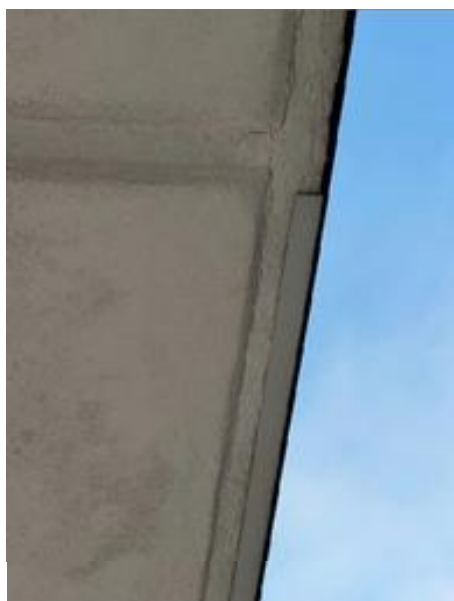
Sprekk i underside balkong

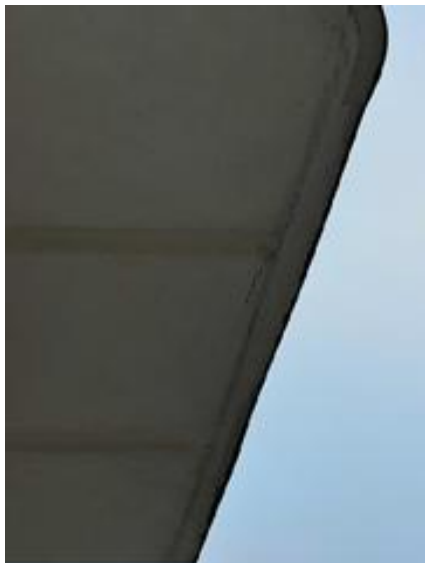
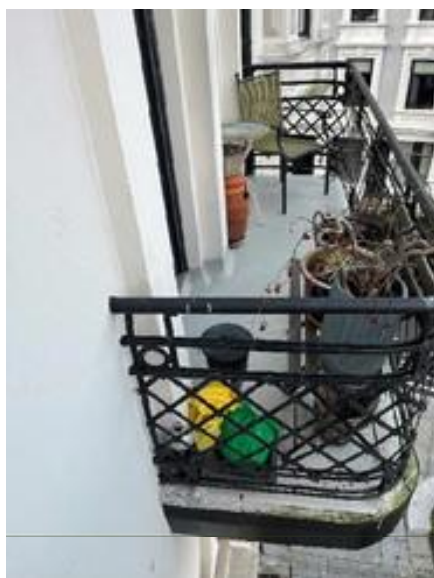
Skader ved rekkverksfester

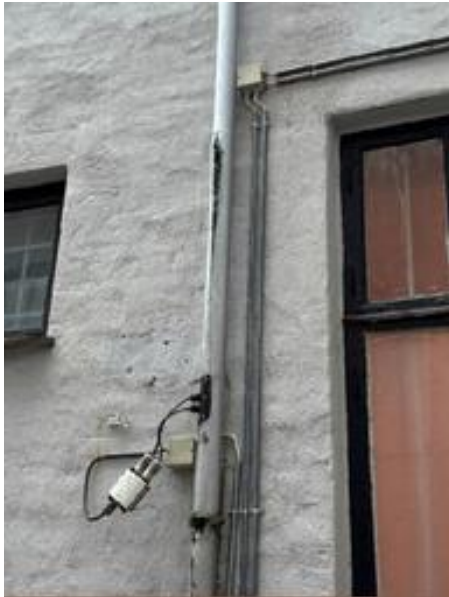
Frostsprengt nedløpsrør
