# Losgata 29

# Tilstandsrapport

gnr. 38, bnr. 194

Befaringsdato: 18.03.2026

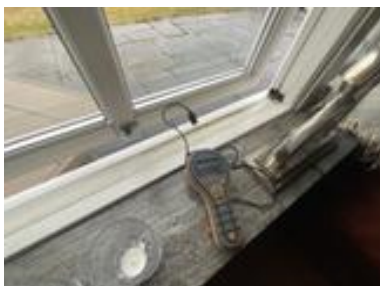
Sprekker i maling gjør at fuktinnholdet i tre blir høyt.

Overflatebehandlingen bør fornyes for å beskytte treverket mot fukt og forringelse. Dersom dette ikke utbedres, kan det føre til råteskader og redusert levetid på vinduene.

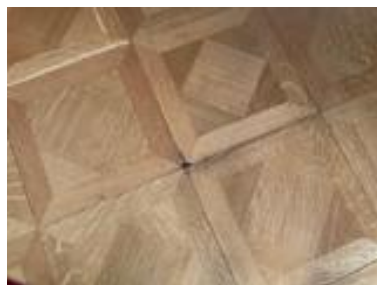
Markert sig ved terrasse dør.

En skade

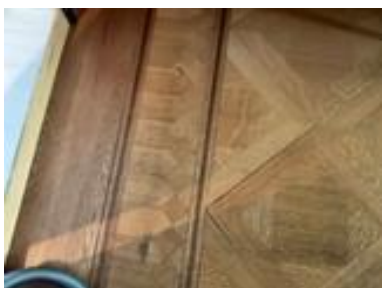
Svikt i underlag ved inngang til kjøkken

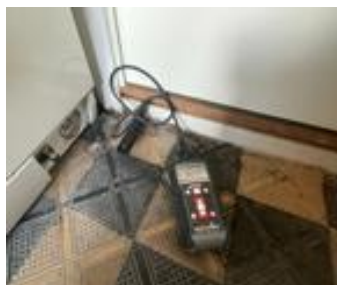
- Det er registrert fuktskjolder/fuktskader på overflater.
- Hvis feil maling er brukt (for eksempel en ikke-pustende maling), kan fukt bli fanget inne i konstruksjonen og føre til langsiktige skader som bobler, avflassing. Fukt under dør kommer trolig i fra oppsug i grunn eller fukt i fra badegulv.

Fukt under dør kommer trolig i fra oppsug i grunn

- Det må foretas ytterligere undersøkelser for å fastslå omfang/årsak.
- Det bør vurderes å fjerne eller erstatte maling med en diffusjonsåpen løsning for å sikre at veggen kan "puste". Videre bør årsaken til fukt under dør undersøkes nærmere, da dette kan skyldes oppsug fra grunnen eller lekkasje fra badegulv. Tiltak bør iverksettes for å hindre videre fuktskader og redusere risiko for råte, mugg og forringelse av konstruksjonen.

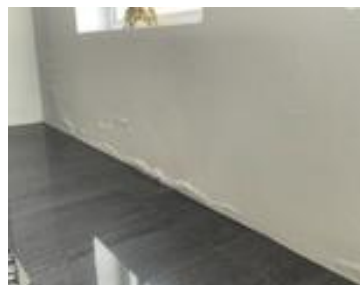
Bobler i maling, trolig diffusjonstett maling.

Tiltak bør iverksettes for å hindre videre fuktskader og redusere risiko for råte, mugg og forringelse av konstruksjonen.

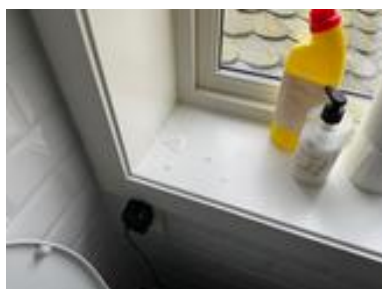
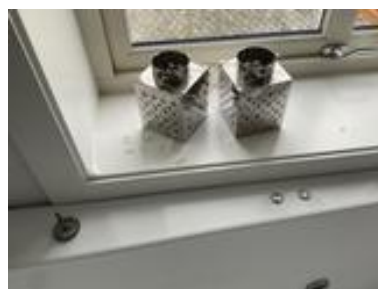
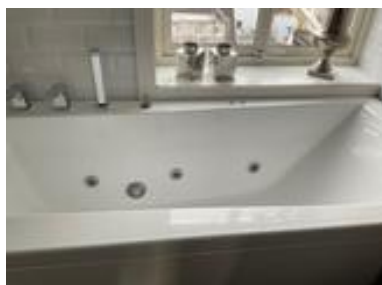
- Det er vindu/dør med ikke fuktbestandige materialer i våtsonen (ved vask, dusj, badekar, osv.), løsningen eller byggematerialet er uegnet
- Foring har oppsvulminger i fra fukt.

Foringen bør skiftes ut med fuktbestandige materialer for å hindre videre oppsvulming og skade.

Dersom tiltak ikke utføres, vil det være økt risiko for ytterligere fuktskader, deformasjon og mulig utvikling av sopp eller råte i konstruksjonen.

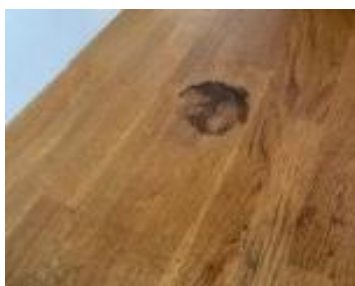
- Det er påvist skader på overflater/kjøkkeninnredning utover normal slitasjegrad.
- Benkeplaten er slipt, men svimerke er dypt.

- Det er ikke behov for utbedringstiltak.

Det bør vurderes lokal utbedring eller utskifting av benkeplaten for å hindre videre skadeutvikling og redusere risiko for fuktopptak og hygieniske utfordringer.
