Froastølveien 14

6 soverom | 289 kvm | Enebolig

Tilstandsrapport

Befaringsdato: 16.04.2026

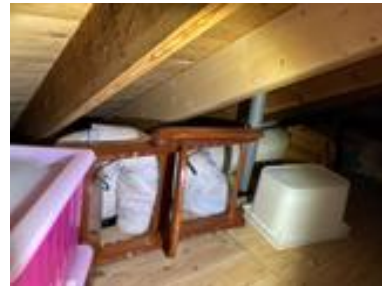
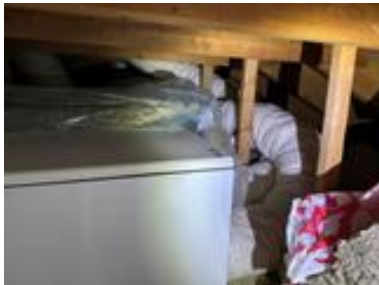
Vurdering av avvik:

Avvik ang ventilering gjelder kun på en del av vegg mot hage.

- Uten tilstrekkelig lufting bak bordkledningen kan fuktighet som trenger inn bak bordene eller gjennom veggen innenfra ikke tørke opp. Dette skaper ideelle forhold for råtesopp og muggvekst.

- Det er avvik:

Ventilasjonsrøret fra bad bør isoleres for å hindre kondensering, som kan føre til fuktskader i takkonstruksjonen.

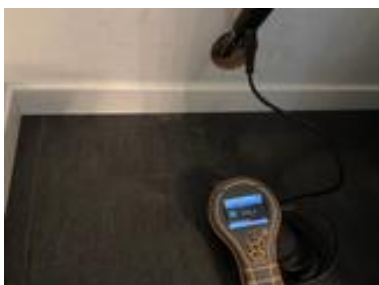
Hulltaking er foretatt uten å påvise unormale forhold. Bilde av måleapparatet viser tre streker, eller ingen utslag. For å få utslag må det være noe fukt som leder spenningen mellom piggelektrodene. I dette tilfellet er det altså ingen målbar fukt som kan lede spenning.

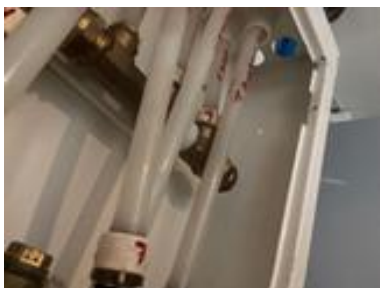
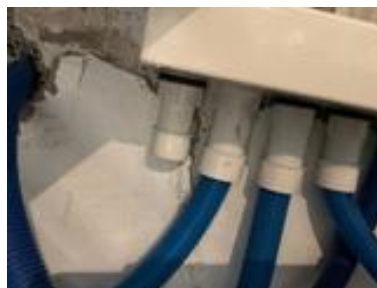
- Det er avvik:

Det er åpninger i toppen av skapet. Det er åpning for lekkasje vann, men det er ikke montert rør fra skap til sluk.

Ved en lekkasje vil ett utett skap kunne føre til fukt i tilstøtende konstruksjoner. Det anbefales å tette åpninger (utenom rør til lekkasjevann). Montere rør fra skap ned til sluk.

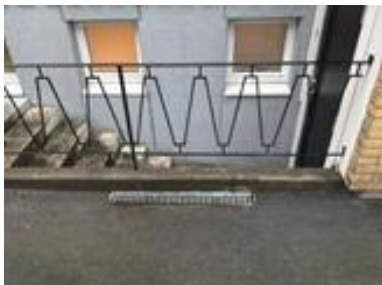
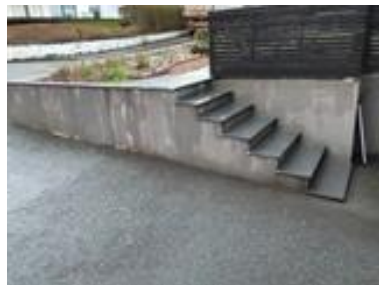
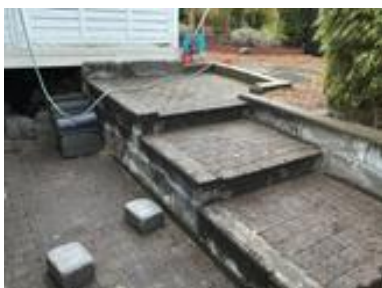
Vurdering av avvik:

- Håndløper på innvendig trapp må monteres på vegg for å tilfredsstille krav på byggetidspunktet.
- Det er ikke krav om utbedring av åpninger i innvendige trapper opp til dagens krav.
- Rekkverk for utvendige trapper må monteres for å lukke avviket.
- Det bør gjennomføres radonmålinger.
- Det er ikke krav om utbedring av åpninger i rekkverk for utvendige trapper til dagens forskriftskrav.
- Rekkverk/annen sikring på forstøtningsmur må settes opp/utbedres.
