# Svaleveien 13

5 soverom | 254 kvm | Enebolig

| 64 | Tilstandsrapport |

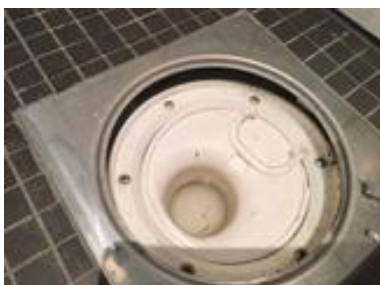
## UNDERETASJE > BAD

- Mer enn halvparten av forventet brukstid er passert på membranløsningen.
- Mer enn halvparten av forventet brukstid er passert på slukløsningen.

- Det er viktig å merke seg at levetiden til en membran varierer basert på kvalitet, installasjon og bruk. Eldre membraner kan bli sprø og sprekke opp, noe som fører til at de mister sin vanntettende funksjon. Dette kan resultere i vannlekkasjer gjennom vegger og gulv og fuktskader.
