Vakåsveien 43F

Innholdsrik enebolig med utleiedel, 5 sov. og 4 bad. Flotte uteplasser, jacuzzi og dobbelgarasje m/lader. Nærhet til tog

Det er i forbindelse med salget utarbeidet en tilstandsrapport fra bygningsakkyndig. Tilstandsrapporten er en teknisk gjennomgang av boligen med oppdagede avvik. Vedlagt salgsoppgaven følger tilstandsrapporten og selgers egenerklæring. Disse må leses nøye av interessenter før bud inngis. Opplysninger gitt i tilstandsrapporten anses å være kjent for kjøper, og det kan derfor ikke reklameres på forhold som fremkommer av tilstandsrapporten. Forhold som har fått TG2 og TG3 må gjennomgås spesielt nøye, da disse indikerer avvik fra normal slitasje og/eller høy alder, med mulig behov for utbedring. Bygningsdeler som har fått TGIU er ikke undersøkt av takstmann. Beskrivelsen av boligen som følger er hentet fra tilstandsrapporten.

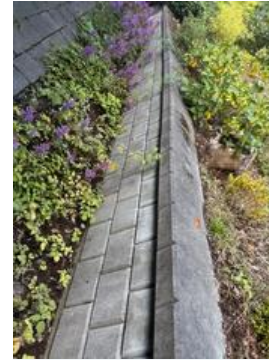
6.3 Støttemur

Støttemur på baksiden av boligen.

Beskrivelse	Støttemur mot nordvest (på baksiden av boligen) er oppført i betongblokker.
Er det synlige sprekker/skader/skjevheter?	Nei
Er det manglende sikring i form av rekkverk pga høyde over bakken?	Nei
Oppsummering av støttemur	TG-1

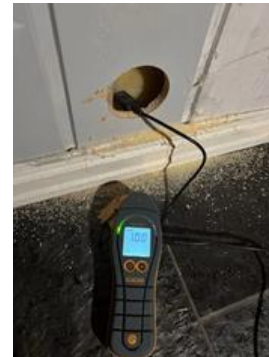
6.4 Rom under terreng

Det er foretatt hulltaking i nedre del av vegg under trapp. Påførende vegger mot terreng har feil byggemåte med bruk av plastfolie som dampspærre. Dette øker risikoen for magasinering av fukt inne i konstruksjonen med påfølgende fare for en utvikling av skader.

Hulltaking for rom under terreng, tatt under trapp ved gangen til boligen. Målingen viser normale fuktverdier.

Type rom under terreng	Innredet
Er det gjennomført arbeider etter byggeår?	Nei
Er det foretatt hulltaking i utlektet vegg eller i eventuelt oppforet tregulv?	Ja
Er det symptomer på fuktskade? (se etter skader og foreta fuktmåling)	Nei
Er oppholdsrom manglende ventilert?	Nei
Oppsummering av rom under terreng	TG-2
Det er foretatt hulltaking i nedre del av vegg under trapp. Påførende vegger mot terreng har feil byggemåte med bruk av plastfolie som dampsperre. Dette øker risikoen for magasinerings av fukt inne i konstruksjonen med påfølgende fare for en utvikling av skader.

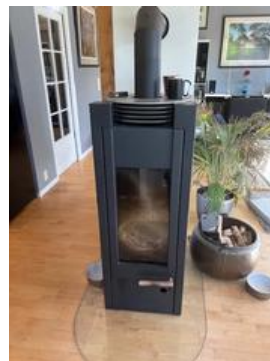
6.14 Ildsted/Skorstein: Bolig

Vedovn plassert i stuen.

Type pipe	Element
Er det montert ildsted?	Ja
Type ildsted	Vedovn
Det er montert vedovn i både 1. og 2. etg.	
Dersom elementpipe - er flere enn 2 sider av pipen innkledd?	Nei
Er det påvist avvik ved ildsted/feieluke/sottuke i forhold til avstand brennbart materiale?	Nei
Skorstein over tak er inspisert fra:	Fra stige
Er det synlige skader i skorstein, beslag eller fuger?	Nei
Er det avvik i forhold til høyde på pipe over tak?	Nei

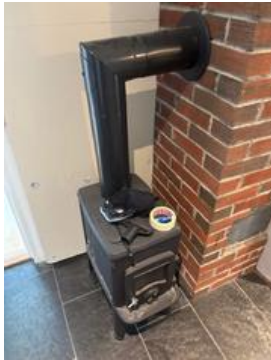
Vedovn plassert i gangen i 1 etg.

Det registreres ikke noen sprekker eller tegn til skader ved en visuell inspeksjon av innvendige overflater på pipa. Ildstedet ble ikke funksjonstestet av takstmannen under befaringen. Det mangler roset ved overgangen til pipelep i 2 etg som anbefales montert.

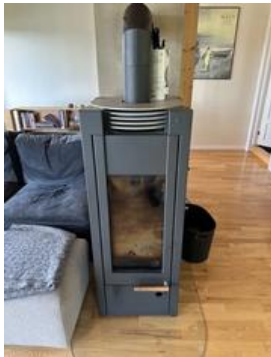
6.15 Ildsted/Skorstein: Leilighet

Vedovn plassert i stuen.

Type pipe	Element
Er det montert ildsted?	Ja
Type ildsted	Vedovn
Det er montert vedovn i både 1. og 2. etg.	
Dersom elementpipe - er flere enn 2 sider av pipen innkledd?	Nei
Er det påvist avvik ved ildsted/feilsluke/sotluke i forhold til avstand brennbart materiale?	Nei
Skorstein over tak er inspisert fra:	Fra stige
Er det synlige skader i skorstein, beslag eller fuger?	Nei
Er det avvik i forhold til høyde på pipe over tak?	Nei

Det registreres ikke noen sprekker eller tegn til skader ved en visuell inspeksjon av innvendige overflater på pipa. Ildstedet ble ikke funksjonstestet av takstmannen under befaringen. Det mangler roset ved overgangen til pipelep i 2 etg som anbefales montert.

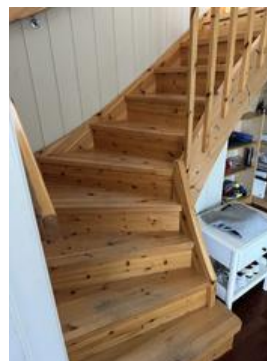
6.20 Trapp: Leilighet.

Innvendig trapp i leiligheten er en lukket furutrapp.

Beskrivelse	Innvendig trapp er en lukket tretrapp fra byggeår.
Er det manglende rekkverk?	Nei
Er høyden på rekkverk under 90cm?	Nei
Er åpninger i rekkverk over 10cm?	Ja
Er åpninger mellom opptrinn over 10 cm?	Nei
Mangler håndløper i trappeløp?	Ja
Er det påvist andre avvik utover normal slitasje?	Nei
Oppsummering av trapp	TG-2
Trappen mangler håndløper og avslutning av rekkverk som er et krav iht dagens forskrift. Åpninger i rekkverket er over 10 cm. Dette utgjør en risiko for små barn og dyr.	
Anbefalte tiltak / ytterligere undersøkelser anbefales	
Håndløper på veggen for bedre sikkerhet anbefales etablert. Det anbefales å redusere avstanden mellom rekkverksspiler slik at åpningen ikke overstiger 10cm.

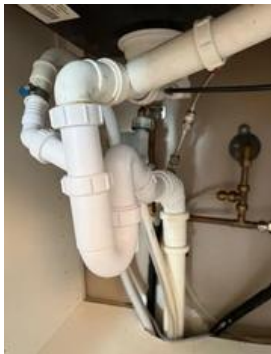
6.21 Avløpsrør

Avløpsrør i underskap vask på kjøkkenet.

Type avløpsrør	Plast
Er det gjennomført arbeider på anlegget etter byggeår?	Ja
Vannlås under kjøkkenskap ble skiftet ut i 2025.	
Er det manglende lufting av kloakk over tak?	Nei
Er det sen avrenning fra tappested?	Nei
Mangler det stakemuligheter på avløpsanlegget?	Nei
Har avløpsrør nådd en alder som gir økt risiko for skader eller følgeskader?	Nei

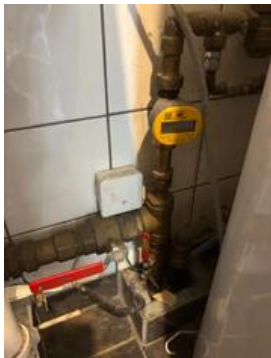
6.22 Vannledninger

Stoppekran og vannmåler plassert i vaskerom.

Type anlegg	Rør i rør system, Kobber
Er det utført arbeider på anlegget etter byggeår?	Nei
Er det etablert fordelerskap?	Ja
Er det manglende vannstoppesystem i tilknytning til, eller manglende avrenning til sluk/avløp fra fordelerskap?	Nei
Har vannrør nådd en alder som gir økt risiko for skader eller følgeskader?	Nei
Er det manglende isolering av vannrør hvor det er risiko for frost eller kondens?	Nei
Er det registrert tegn til lekkasjer eller skader på vannrør?	Nei
Er det redusert vanntrykk ved prøving av to tappesteder samtidig?	Nei
Er det manglende tilgjengelighet til stoppekran?	Nei
Er det dårlig funksjon på stoppekran?	Nei

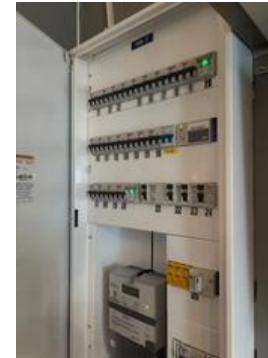
6.23 Elektrisk

Sikringskap med automatsikringer i boligen plassert i treningsrom.

Er det foretatt kontroll av det lokale el tilsyn i løpet av de siste 5 år	Nei
Type sikringer	Automatsikringer
Er det gjennomført arbeider etter opprinnelig byggeår?	Ja
Det er blitt montert el-billader og el-arbeid i forbindelse med kjøkken montering, kobling av strøm til jacuzzi ute, samt diverse elektriker arbeid med bl.a. spotlights, stikkontakter og utelamper.	
Er det manglende samsvarserklæring på arbeider utført etter 01.01.1999?	Nei
Er det manglende kursfortegnelse?	Nei
Er det manglende samsvar mellom kursfortegnelse og antall sikringer?	Nei
Er det tegn på varmgang (termiske skader) på kabler, brytere, downlight, stikkontakter, og elektrisk utstyr?	Nei
Er kabler utilstrekkelig festet?	Nei
Er det tegn til at kabelinnføringer og hull i inntak og sikringskap ikke er tette?	Nei
Spørsmål til eier: Leses sikringene ofte ut?	Ja
Spørsmål til eier: Har det vært brann, branntiløp eller varmgang i anlegget?	Nei

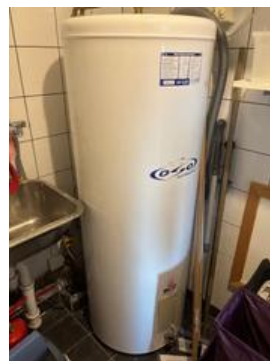
6.25 Varmtvannsbereider: Bolig

Varmtvannsbereider til boligen er plassert i vaskerom.

Plassering bereder	
Vaskerom	
Fundament	
Plassert på gulv	
Årstall	
2006	
Størrelse	
297 lt.	
Er det manglende lekkasjesikring av bereder?	Nei
Er plugg (stopse) på berederen brunsvidd?	Nei
Er det tegn til lekkasjer fra bereder?	Nei
Er bereder over 20 år?	Nei
Oppsummering av varmtvannsbereider	TG-1

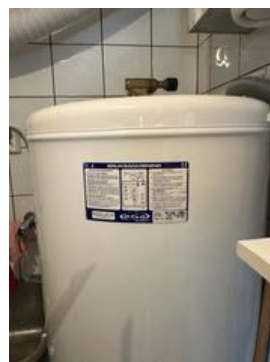
6.26 Varmtvannsbereider: Leilighet

Varmtvannsbereider til leiligheten plassert i bad/vaskerom.

Plassering bereder	
Vaskerom	
Fundament	
Plassert på gulv	
Årstall	
2006	
Størrelse	
198 lt.	
Er det manglende lekkasjesikring av bereder?	Nei
Er plugg (stopse) på berederen brunsvidd?	Nei

Er det tegn til lekkasjer fra bereder?	Nei
Er bereder over 20 år?	Nei
Oppsummering av varmtvannsbereder	TG-1

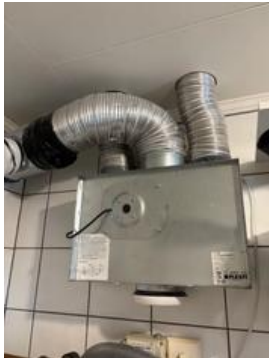
6.27 Ventilasjon

Flere Flexit avtrekk montert i boligen til ventilering av våtrommene.

Type ventilering	Naturlig ventilasjon
Naturlig ventilasjon med klaffventiler på yttervegg. Det er montert flere flexit avtrekk i boligen, som trekker fra våtrommene.	
Oppsummering av ventilasjon	TG-1

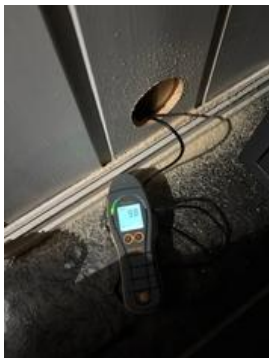
6.28 Våtrom: Baderom 1. etg. bolig.

Hulltaking med fuktmåling mot våtsone uten avvik målt fra tiliggende vegg under trapp.

Overflate	
Beskrivelse av overflate	
Flislagt gulv og vegg.	
Er det gjennomført arbeider etter opprinnelig byggeår?	Nei
Er det påvist avvik i krav om høydeforskjell på tettesjikt/fall til sluk?	Ja
Er det fare for at lekkasjevann fra installasjoner i rommet ikke når sluket?	Nei
Er vindu eller dør plassert i våtsone (utsatt for vannsprut)?	Nei
Er det gjennomføringer i vegg/tak mot kald sone?	Nei
Er det registrert riss, sprekker i fuger, bom (hulrom) under flis?	Nei
Er det påvist tegn på sopp/råteskader/fuktskader på overflater eller skadedyr?	Nei

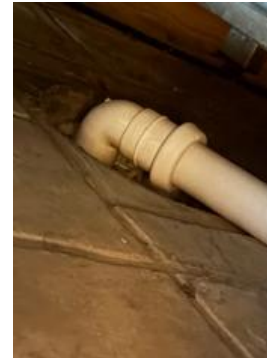
Sluk under badekar.

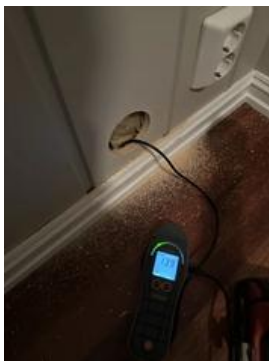
Hulltaking med fuktmåling mot våtsone uten avvik målt fra tiliggende disponibelt rom.

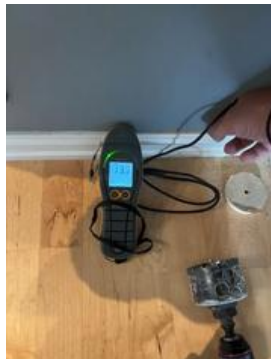
Hulltaking med fuktmåling mot våtsone uten avvik målt fra tiliggende soverom.
