# Hestehavna 5

# — PORSGRUNN – BJØRNTVEDT

## Tilstandsrapport Eierskifte

Boligtype: Enebolig  
Byggeår: 1918  
BRA: 167 m<sup>2</sup>  
BRA-i: 167 m<sup>2</sup>

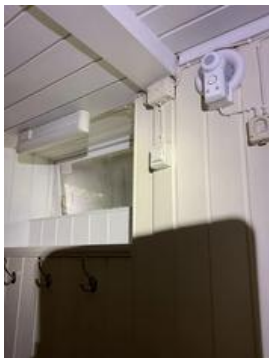
Det er elektrisk vifte i yttervegg på bad, men utover dette er det åpning av vinduer som er luftemulighet.

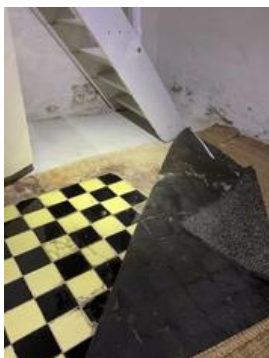
Betonggulv trekker opp tilgjengelig fukt, dette er synlig hvor teppe har ligget.

Det anbefales at alt treverk på vegger i kjeller fjernes og at kjelleren har mest mulig åpne murkonstruksjoner med god utlufting.

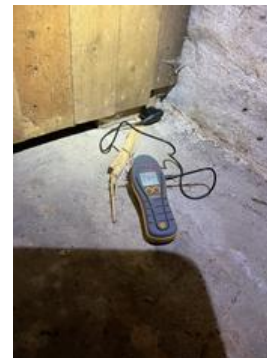
Det er målt betydelig fukt i treverk.

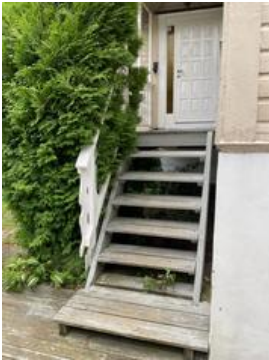
Trapp er bratt og uegnet.

Det er behov for fornying av konstruksjonene, utvendige terrasser av tre har en brukstid på 20-40 år. Råteskadet trevirke må byttes med nytt.

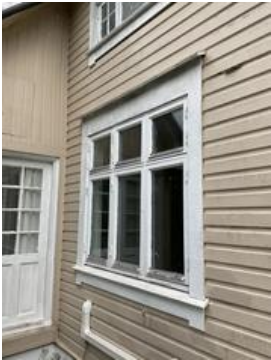
Det er ikke benyttet beslag på vannbrett til vinduer.

Det er påregnelig med tiltak.  
På sikt ville det det beste tiltaket være å bytte ut vinduer og dører i sin helhet.  
Ny eier bør selv vurdere behovet for dette.

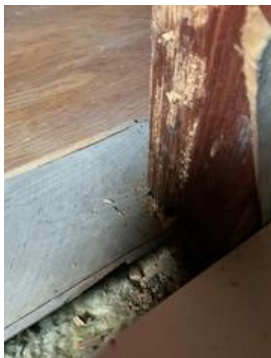
Hull etter skadedyr på gulvplank.

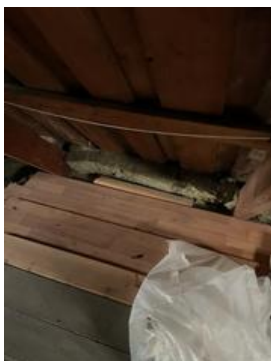
Ventilering av skråtak er fraværende, det kan ikke utelukkes skader i takverk på grunn av utførelsen.

Ventilering av taket/loftet bør forbedres. Ved eventuell oppussing av himling mot loft bør det etableres ny dampsperre, nedlekting og isolasjon på loftet etter dagens krav.

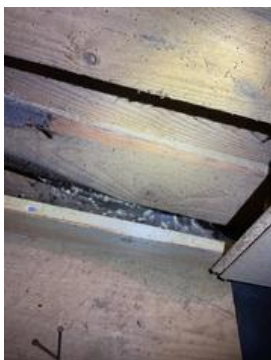
Hull etter skadedyr.

| Tilstandsgraden er satt på bakgrunn av standardens krav til nivå forskjeller på etasjeskillere og gulv på grunn. Det bør utføres nærmere undersøkelser av skjulte skader i bjelkelag. Videre bør det undersøkes om skadedyrangrep er aktivt i dag. Jeg så ingen klare symptomer på dette. Av erfaring er det påregnelig med forbedrende tiltak på slike gamle bjelker, rette opp, isolere og etablere nye bærende plater. Et godt tiltak vil være å avstive bjelker, rette opp, isolere og etablere nye bærende plater. | |

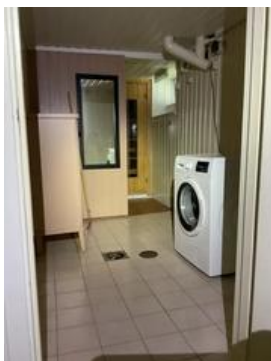
Det er behov for totalrenovering av våtrommet!

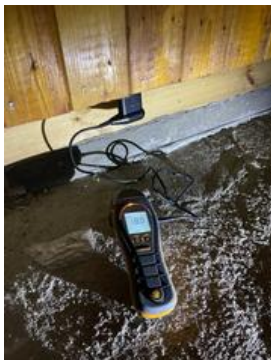
Det er målt noe fukt i tiliggende konstruksjon, årsak kan være fukt fra betonggulv, eller fra utett membran i dusjnise.
