# Nomevegen 8

# Tilstandsrapport

gnr. 220, bnr. 602

Befaringsdato: 18.02.2026

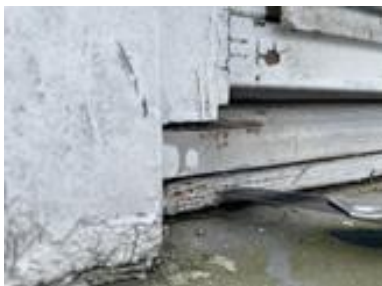
Stuevindu

Det er påvist vinduer med fukt/råteskader. Karmene i vinduer er slitte og det er sprekker i treverket.

Utvendig karm har nedsatt fiberkvalitet og råteskade ned mot utvendig vannbrett. Vindu og sprosser er værslitte.

Kostnadsestimatet gjelder nytt vindu og tilhørende arbeid, men bør ikke sammenlignes med tilbud fra profesjonell utførende. Det anbefales å innhente tilbud.

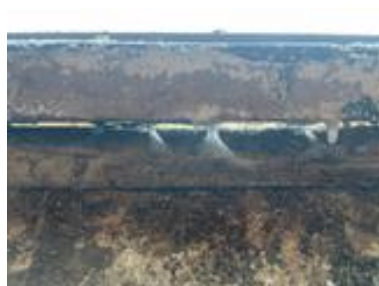
Utettheter mellom vindu og karm

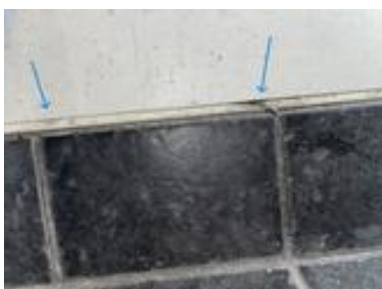
Det er stedvis registrert sprekker i fugen mellom aluminiumsskinne over sokkelflis, og våtromsplate, i relativ nærhet til våtsone (servant). Det mangler fuge mellom aluminiumsskinne og våtromsplate bak toalettet.

Belegget på himlingsplatene i området ved servant har skader.

Bevegelige fuger mellom aluminiumsskinne og våtromsplate bør utbedres, for å hindre at vann trenger inn og forårsaker svelling eller skade på våtromsplate.

Skade på himlingsplatene bør følges opp, dersom tilstanden forverres må tiltak vurderes. Skaden kan skyldes montering eller forhøyet luftfuktighet i rommet. Det er risiko for ytterligere skade på himlingen, dersom årsaken ikke avdekkes og utbedres.

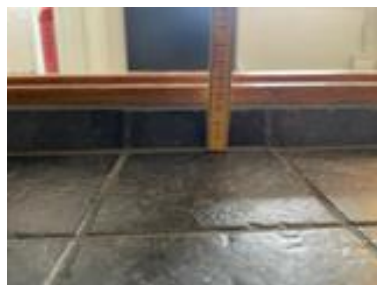
Noe småskader i flisoverflaten ved servant

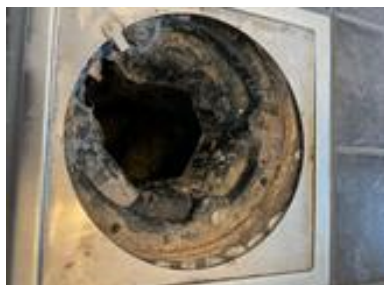
Det registreres at membranen går over sluket, men det er ikke klemring på dette sluket.

Overvåk konstruksjonen jevnlig inntil utbedring er foretatt, da manglende tiltak kan føre til økt risiko for skjulte fuktskader og redusert levetid på våtrommet.

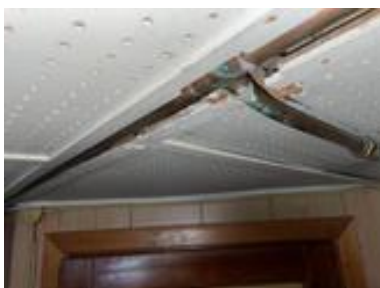
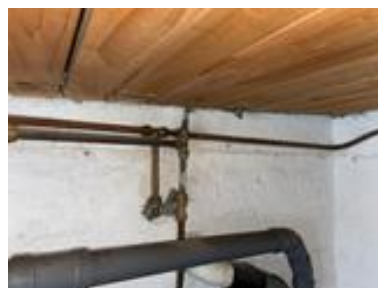
Vannrør som er uisolerte mot yttervegg kan bli utsatt for frost og kan fryse eller sprekke. Det anbefales at disse rørene blir isolert for å redusere risikoen for frostskaider og kondens, noe som kan føre til lekkasjer og følgeskaider på bygningskonstruksjonen. Isolering av kobberrør vil også redusere kondensdannelse, spesielt om sommeren.

I forbindelse med oppgradering av våtrom, vil det være naturlig med utskiftning av rør.
