Århusvegen 47A

— SKIEN – FALKUM

Pen halvpart av vertikaldelt tomannsbolig. Tilbygg fra 2023. Solrik veranda og hage. Barnevennlig. Attraktiv beliggenhet

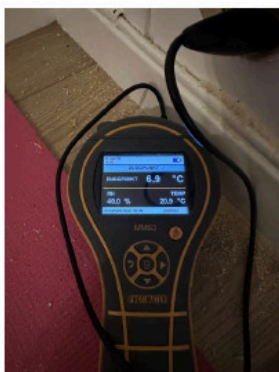
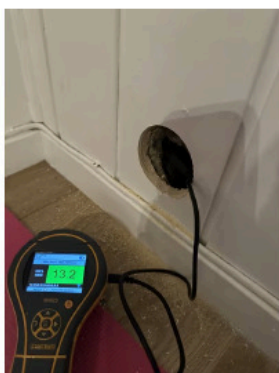
6.3 Rom under terreng

Målinger.

TG2: Rommene kan kun ventileres via åpning av vindu. Det er registrert typisk "kjellerlukt" fra hullet hvor hulltakingen ble gjennomført. Det er synlig saltutslag på innvendig kjellervegg som tegn på fuktgjennomtrenging i kjellermur.

Hulltaking er utført i utføret vegg mot terreng i stue. Ved fuktmåling med pligg i bunnsvill og/eller andre organiske materialer ble det ikke registrert skadelig fuktverdier (det ble registrert 13,2% vektprosent). Relativ luftfuktighet måles til 40,0%. Det ble ikke registrert skade ved visuell kontroll. Det gjøres oppmerksom at vurderingen er begrenset til det området der hulltaking er foretatt og det kan ikke utelukkes skade andre steder.

Beskrivelse:
Utføre kjellervegger under terreng er en risikokonstruksjon med høy skadefrekvens. Bygningsdelen må sees i sammenheng med 'Drenering'

Bedre ventilering bør etableres. Det påviste fukt nivået bør overvåkes i underetasjen/kjelleren over tid for å observere eventuelle endringer, og eventuelt gjennomføre tiltak for å forhindre fuktskader. En annen mulighet er å fjerne materialer på yttervegger og gulv i kjelleren for å tillate overskuddsfukt å fordampe inn i romluften.

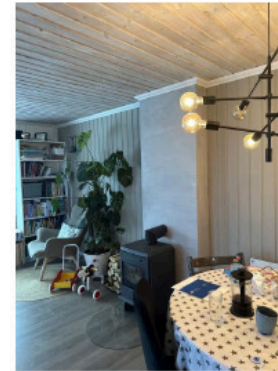
6.13 Ildsted/Skorstein

TG3 forhold.

Type pipe	Tegl
Er det montert ådsted?	Ja
Type ildsted	Vedovn
Dersom teglpipe - er 1 eller flere sider av pipen innkledd?	Nei
Er det påvist avvik ved ildsted/feieluke/sotluke i forhold til avstand brennbart materiale?	Ja
Skorstein over tak er inspirert fra:	Fra bakken
Er det synlige skader i skorstein, beslag eller fuger?	Ikke kontrollert
Er det avvik i forhold til høyde på pipe over tak?	Nei
Oppsummering av ildsted/skorstein	TG-3
<p>TG3: Avstanden mellom ildstedet og brennbart materiale er for liten.</p> <p>TG2: Ildfast plate mangler på gulvet under sotluke/feieluke på pipe i kjeller.</p> <p>Beskrivelse: Det foreligger et tilsyn hvor det ble avviket kort avstand til brennbart materiale (ca 2 år siden). Slitte til taket er ikke forskriftsmessig oppsatt. Pipe er derfor ikke kontrollert utvendig over tak.</p>	
Anbefalte tiltak / ytterligere undersøkelser anbefales	
<p>Prisestimatet gjelder utbedring av avstanden mellom ildstedet og brennbart materiale. Prisestimatet kan avvike så det anbefales å forhøre seg med en håndverker for eksakt pris. Avstanden mellom ildstedet og brennbart materiale må økes. Ildfast plate på gulvet under sotluke/feieluke anbefales.</p>

Prisestimatet gjelder utbedring av avstanden mellom ildstedet og brennbart materiale. Prisestimatet kan avvike så det anbefales å forhøre seg med en håndverker for eksakt pris. Avstanden mellom ildstedet og brennbart materiale må økes. Ildfast plate på gulvet under sotluke/feileuke anbefales.

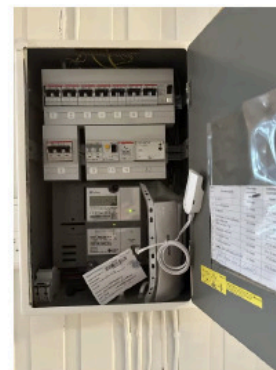
6.20 Elektrisk

Sikringskap med automatsikringer i gang.
 Kursfortegnelse på innside av skapder.

Med bakgrunn i de registrerte avvik bør det gjennomføres en utvidet el-kontroll av en kvalifisert elektrofaglig person.

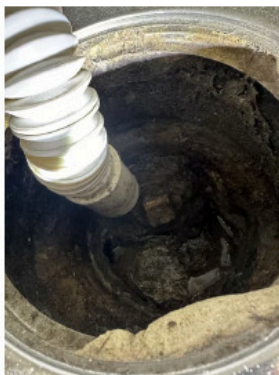
6.24 Våtrom: Bad 2 etasje

Sluk i bad.

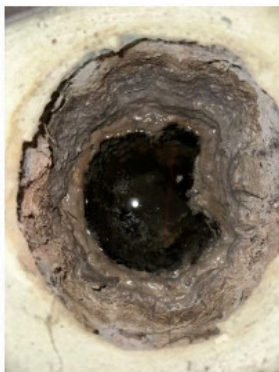
6.25 Våtrom: Vaskerom kjeller

Skuk i vaskerom.
