# Hvittensandveien 4

5 soverom | 149 kvm | Tomannsbolig

| 39 | Tilstandsrapport |

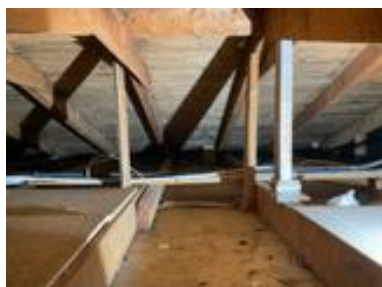
Det var ikke vanlig å bruke dampsperre på byggetidspunktet.

Manglende isolasjon og dampsperre kan føre til økte energiutgifter, dårligere inneklima og økt risiko for mugg- og råteskader.

Manglende isolasjon

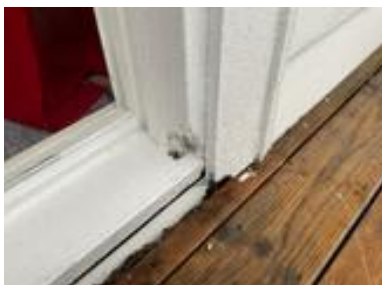
Råte nederst på karm

Det bør vurderes utskifting av døren for å sikre god funksjon og energieffektivitet.  
Videre bruk av dør med oppbrukt levetid medfører økt risiko for varmetap, trekk, og eventuelle lekkasjer som kan skade omkringliggende konstruksjon.

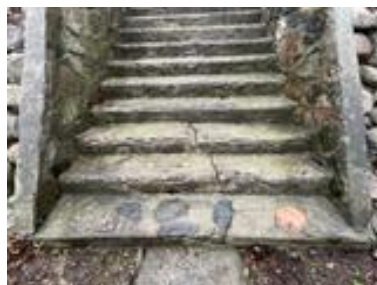
Trappen fungerer med avviket.

Sprekk i betongtrapp.

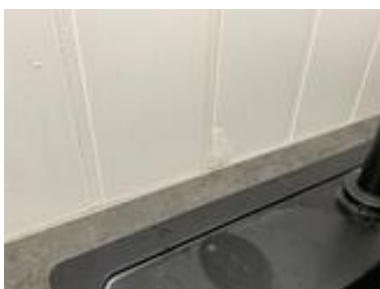
Svelling på veggplater ved oppvaskkum

Vaskemaskin bør ikke plasseres i rom uten sluk eller fuktsikring på gulv, da dette medfører økt risiko for vannskader ved eventuell lekkasje. Som et kompenserende tiltak bør det monteres automatisk vannstopp som stenger vanntilførsel ved lekkasje.

Komfyrvakt bør monteres.

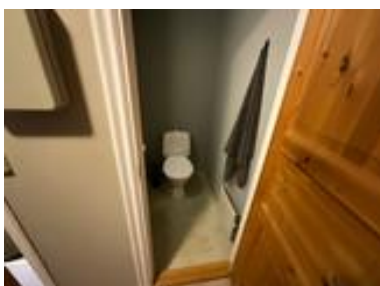
Toalettrom

Manglende ventilasjon kan føre til dårlig innelima, luktproblemer og økt risiko for fuktskader.

Det bør etableres mekanisk avtrekk og tilfredsstillende tilluft, for eksempel luftespalte eller ventil ved dør, for å oppfylle gjeldende krav og sikre god luftkvalitet.

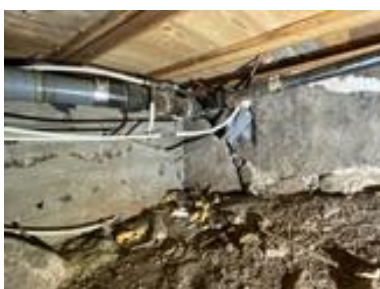
Eldre avløpsrør med begrenset eller oppbrukt restlevetid vil alltid har større risiko for lekkasjer en nyere avløpsrør. Lekkasje på avløpsrør kan føre til vannskader i konstruksjoner. Fremtidige eiere bør vurdere å få røropplegget sjekket av fagpersoner, og event skifte ut de gamle avløpsrørene.

Vann og avløpsrør i krypkjeller.

- Det er ikke behov for utbedringstiltak siden anlegget fungerer i dag, men ut ifra alder kan skader plutselig oppstå på eldre anlegg.

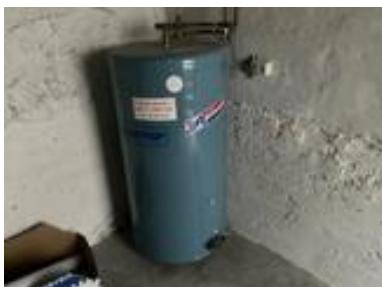
200L VV bereder

Det bør etableres forskriftsmessig, fast el-tilkobling av varmtvannsberederen via koblingsboks. Konsekvensen av dagens løsning er økt risiko for varmgang og mulig brann i stikkontakten, noe som kan medføre skade på bygningen og fare for personsikkerheten.

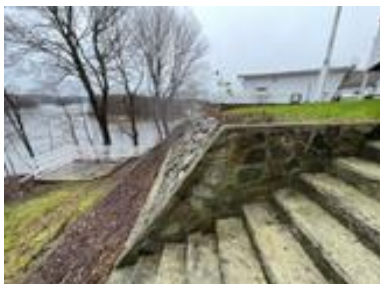
Støttemur med nivåforskjell på over 0,5 m mangler rekkverk. I henhold til dagens krav (TEK17 § 8-4) skal tiltak som rekkverk vurderes der fallhøyden overstiger 0,5 m. Avviket vurderes som sikkerhetsmessig mangelfullt og bør utbedres.

Støttemur som mangler rekkverk.
