# Ingiers vei 6A-B

5 soverom | 353 kvm | Enebolig

| 79 | Tilstandsrapport |

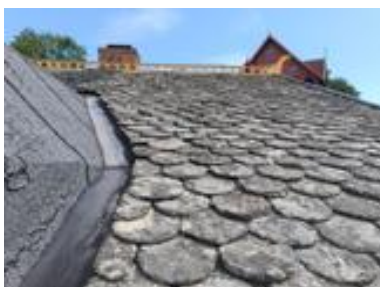
**Konsekvens/tiltak**

- Når taktekking og undertak begynner å bli gamle, øker risikoen for lekkasjer, noe som kan føre til omfattende og kostbare reparasjoner av underliggende konstruksjoner dersom en ikke foretar tiltak på konstruksjonene før dette oppstår.

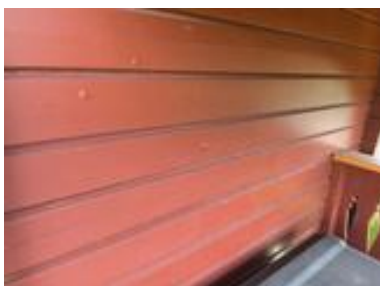
### Veggkonstruksjon

Maskinlaftede veggkonstruksjoner er av eldre dato, og en vesentlig del av forventet levetid er passert. Det registreres normal aldersslitasje med værpåvirkning, krymping, bevegelser og stedvis sprekke-dannelser i tømmeret. Slike forhold er vanlige for konstruksjonstypen og byggets alder, men kan over tid øke risikoen for fuktinntrengning og lokale råteskader dersom vedlikehold ikke utføres jevnlig.

Konstruksjonen er vurdert til å ha redusert tilstandsgrad som følge av alder og oppnådd brukstid. Det anbefales løpende kontroll og vedlikehold av overflatebehandling, fuger, skjøter og utsatte endevedpartier for å opprettholde konstruksjonens funksjon og levetid.

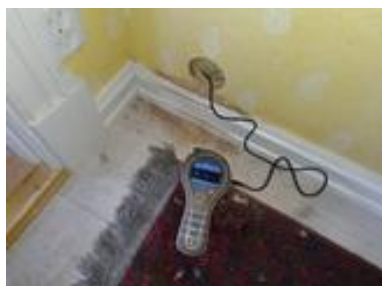
Hulltaking er foretatt uten å påvise unormale forhold. Hulltaking er foretatt ved/i Gang. Fuktkvotemåling (vekt%) i konstruksjonen ble målt til 0.

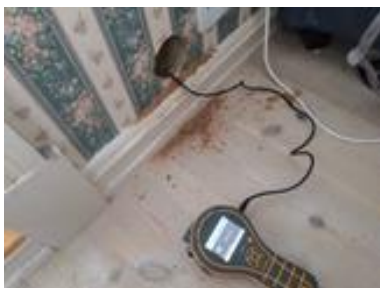
Hulltaking er foretatt uten å påvise unormale forhold. Hulltaking er foretatt ved/i Soverom. Fuktkvotemåling (vekt%) i konstruksjonen ble målt til 0.

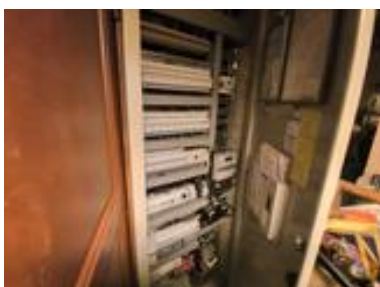
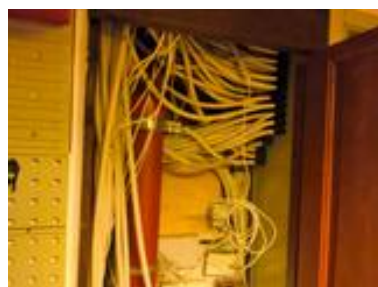
Ja Det elektriske anlegget fremstår med en alder og utførelse som tilsier at deler av installasjonen kan være av eldre dato. Basert på en visuell vurdering og tilgjengelige opplysninger kan det ikke utelukkes at anlegget har komponenter eller løsninger som ikke oppfyller dagens sikkerhetsnivå. Det er heller ikke foretatt funksjonskontroll eller tekniske målinger av anlegget som en del av denne gjennomgangen.

På bakgrunn av anleggets antatte alder og den begrensede kontrollformen som ligger til grunn for vurderingen, anbefales det at det gjennomføres en utvidet el-kontroll av autorisert elektroinstallatør. En slik kontroll vil kunne avdekke eventuelle skjulte feil, slitasje eller sikkerhetsmessige avvik, og bidra til å redusere risiko for brann eller personskaade.

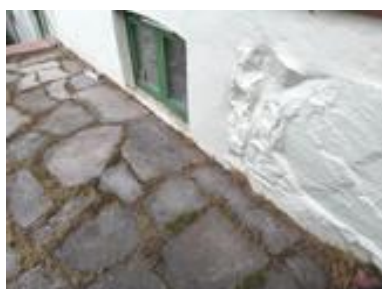
Det ble ikke registrert forhold som tilsier akutt svikt på befaringstidspunktet, men konstruksjonens alder og manglende drenering medfører en forhøyet risiko for fuktrelaterte skader i grunnmur og tilstøtende konstruksjoner over tid. Forholdet anses som påregnelig ut fra byggets alder.

Det anbefales jevnlig kontroll av kjeller- og grunnmurskonstruksjoner, og det må påregnes etablering av drenering og utvendig fuktsikring på sikt.
