# Linaaes gate 1

4 soverom | 342 kvm | Enebolig

| 55 | Tilstandsrapport |

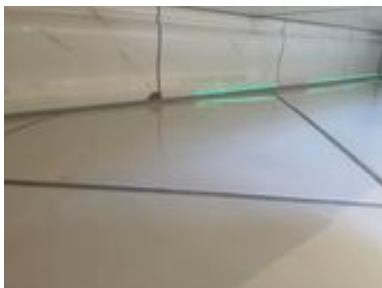
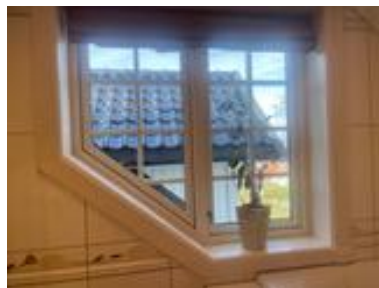
Ved bruk av dusjkabinett er det redusert fare for at direkte vann kommer på materialer som kan suge opp fuktighet. Dusjkabinett og andre dusjvegger er ikke en fysisk del av tettesjiktet og erstatter derfor ikke dette, men gir en viss beskyttelse mot direkte vannpåføring. Ved endret bruk kan det oppstå skader. Det er vanskelig å oppfylle forskriftskravene i forbindelse med badekaret.

Vinduet er plassert i våtsone

Uegnede materialer må fuktbeskyttes eller skiftes ut for å hindre oppfukning, oppsvelling og forringelse av materialene over tid, samt redusere risikoen for fuktskader på tilstøtende konstruksjoner.

Badet bør ikke benyttes uten bruk av bevegelige dusjvegger eller dusjkabinett. Brukere må være oppmerksomme på faren for skader ved påføring av fritt vann eller damp, på materialer som trekker til seg fuktighet.

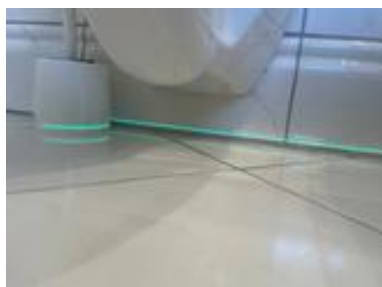
- Det er ikke påvist tilfredsstillende løsning for å synliggjøre lekkasje fra innebygget sisterner.

Uten dreneringsløsning eller lekkasjesikring kan lekkasjer fra innebygget sisterner pågå over tid uten å bli oppdaget, noe som kan føre til omfattende fuktskader i omkringliggende byggematerialer.

Det bør etableres en dreksåpning eller annen godkjent løsning for å synliggjøre eventuelle lekkasjer fra innebygget sisterner, og dette må dokumenteres. Manglende løsning medfører økt risiko for skjulte fuktskader i konstruksjonen.

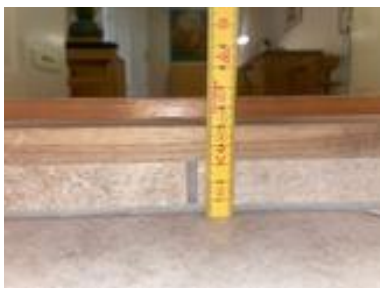
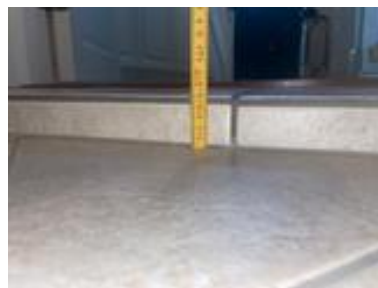
Det er registrert riss i flis ved dørens venstre side ut mot trappehallen.

Det anbefales at flisen med riss byttes ut eller holdes under observasjon. Ved forverring bør tiltak iverksettes for å unngå personskader eller potensiell vanninntrenging i konstruksjonen.

Redusert fall på badegulvet kan medføre at lekkasjevann fra installasjoner blir liggende på gulvet og skape sklifare. Det anbefales fortsatt bruk av dusjkabinett for å redusere risikoen for fuktskader og vann utover gulvet.
