Smedveien 2B

Tilstandsrapport Eierskifte

Boligtype: Bolig
Byggeår: 1960
BRA: 165 m²
BRA-i: 165 m²

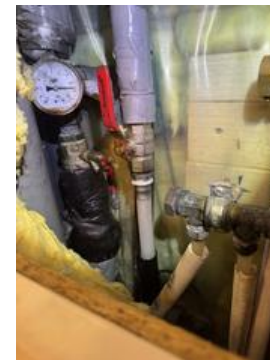
6.22 Vannledninger

TG2: Deler av innvendige vannledninger fra byggeår har nådd en høy alder og gir økt risiko for skader i tiden som kommer.

Type anlegg	Rør i rør system, Kobber
Er det utført arbeider på anlegget etter byggeår?	Ja
Vannrør er delvis skiftet i forbindelse med oppgradering av bad/kjøkken.	
Er det etablert fordelerskap?	Nei
Har vannrør nådd en alder som gir økt risiko for skader eller følgeskader?	Ja
Er det manglende isolering av vannrør hvor det er risiko for frost eller kondens?	Nei
Er det registrert tegn til lekkasjer eller skader på vannrør?	Nei
Er det redusert vanntrykk ved prøving av to tappesteder samtidig?	Nei

Vannrør bak luke på bad i underetasjen.	Er det manglende tilgjengelighet til stoppekran?	Nei
	Er det dårlig funksjon på stoppekran?	Nei
Oppsummering av vannledninger		TG-2
TG2: Deler av innvendige vannledninger fra byggeår har nådd en høy alder og gir økt risiko for skader i tiden som kommer.		
Stoppekran er plassert i luke på bad i underetasjen.		
Anbefalte tiltak / ytterligere undersøkelser anbefales		
Vannledninger bør skiftes i forbindelse med fremtidig oppgradering av våtrom/kjøkken.

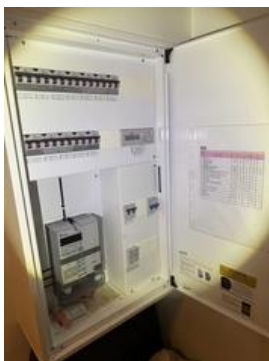
Hovedsikringskap

Er det foretatt kontroll av det lokale el tilsyn i løpet av de siste 5 år	Nei
Type sikringer	Automatsikringer
Det er etablert 2 sikringskap i underetasjen. Et for uteleidel og et for hoveddel. Seriemåler for uteleidel i hoved sikringskap.	
Er det gjennomført arbeider etter opprinnelig byggeår?	Ja
Det elektriske anlegget er oppgradert i 2019.	
Er det manglende samsvarerklæring på arbeider utført etter 01.01.1999?	Ja
Er det manglende kursfortegnelse?	Nei
Er det manglende samsvar mellom kursfortegnelse og antall sikringer?	Nei
Er det tegn på varmgang (termiske skader) på kabler, brytere, downlight, stikkontakter, og elektrisk utstyr?	Nei
Er kabler tilstrekkelig festet?	Nei
Er det tegn til at kabelinnføringer og hull i inntak og sikringskap ikke er tette?	Nei
Spørsmål til eier: Leses sikringene ofte ut?	Nei
Spørsmål til eier: Har det vært brann, branntiløp eller varmgang i anlegget?	Nei

Med bakgrunn i de registrerte avvik bør det gjennomføres en utvidet el-kontroll av en kvalifisert elektrofaglig person.

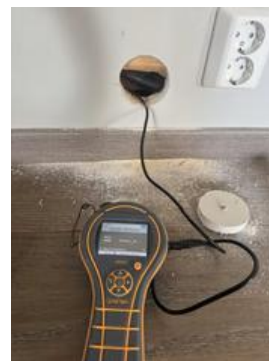
Måler med pigg i treverk mot våtsone på bad i 1. etasje. Måler under 6 vektprosent hvilket er OK.

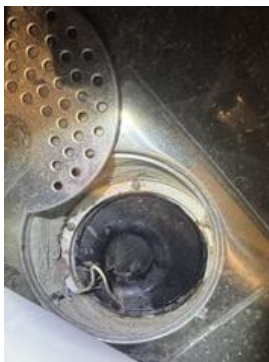
Sluk på bad i 2. etasje.

Våtrom: 2. etasje - Oppsummering av overflater: Høydeforskjell (25 mm) tilfredsstillende, kravet om 25 mm høydeforskjell mellom topp sluk og topp membran ved dør. TG2: Krav om fall 1:100 på gulv er ikke oppfylt. TG2: Badekar står plassert over sluk Baderom er mindre enn 4,0 kvm, hele rommet er å regne som en våt sone. Dør er plassert i våt sone. Materialet er egnet. Lekkasjevann på gulvet ikke vil finne vei til sluket, da badekaret dekker sluket fullstendig. Dette medfører økt risiko for vannansamling og fuktskader i konstruksjonen. Forholdet anses som et

avvik fra anbefalte løsninger, og det anbefales tiltak for å sikre bedre tilgang til sluket og håndtering av eventuell lekkasje.

Beskrivelse av overflate	
Flislagt gulv og vegg.	
Er det gjennomført arbeider etter opprinnelig byggeår?	Ja
Rommet er renoverert i 2015, opplyst av dagens eier.	
Er det påvist avvik i krav om høydeforskjell på tettesjikt/fall til sluk?	Ja
Er det fare for at lekkasjevann fra installasjoner i rommet ikke når sluket?	Ja
Er vindu eller dør plassert i våtsone (utsatt for vannsprut)?	Ja
Er materialet i dør/vindu uegnet for plassering i våtsone?	Nei
Er det gjennomføringer i vegg/tak mot kald sone?	Nei
Er det registrert riss, sprekker i fuger, bom (hulrom) under flis?	Nei
Er det påvist tegn på sopp/råteskader/fuktskader på overflater eller skadedyr?	Nei
Er det registrert knirk i gulvet?	Ikke aktuelt (gjelder ikke flislagt gulv)

Oppsummering av overflater TG-2

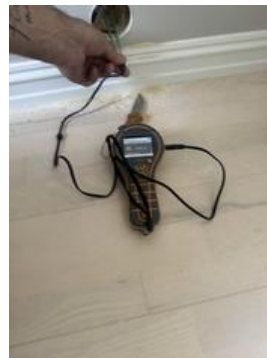
Måler med pigg i treverk mot våtsone på bad i 2. etasje. Måler under 6 vektprosent, hvilket er OK.

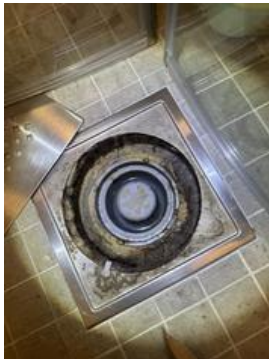
Sluk på bad i underetasjen.

Våtrom: Utleiedel - Oppsummering av overflater: TG2: Høydeforskjell (8mm) tilfredsstillende ikke kravet om 25 mm høydeforskjell mellom topp sluk og topp membran ved dør. TG2: Krav om fall 1:100 på gulv er ikke oppfylt TG2: Krav om fall 1: 50 til sluk i dusjsonen er ikke oppfylt. Baderom er mindre enn 4,0 kvm, hele rommet er å regne som en våt sone. Dør er plassert i våt sone. TG2: Dør og dørlister har malingsavskalling. TG2: En veggflis er skadet / sprukket. Som et sikkerhetstiltak kan det vurderes lekkstoppers i rommet (endrer ikke TG). Dør og dørlister bør males med en egnet maling.

Beskrivelse av overflate	
Flislagt gulv og vegg.	
Er det gjennomført arbeider etter opprinnelig byggeår?	Ja
Rommet er renoveret i 2016, opplyst av dagens eier.	
Er det påvist avvik i krav om høydeforskjell på tettesjikt/fall til sluket?	Ja
Er det fare for at lekkasjevann fra installasjoner i rommet ikke når sluket?	Nei
Er vindu eller dør plassert i våtsone (utsatt for vannsprut)?	Ja
Er materialet i dør/vindu uegnet for plassering i våtsone?	Ja
Er det gjennomføringer i vegg/tak mot kald sone?	Nei
Er det registrert riss, sprekker i fuger, bom (hulrom) under flis?	Ja
Er det påvist tegn på sopp/råteskader/fuktskader på overflater eller skadedyr?	Nei
Er det registrert knirk i gulvet?	Ikke aktuelt (gjelder ikke flislagt gulv)

Oppsummering av overflater	TG-2
TG2: Høydeforskjell (8mm) tilfredsstillende ikke kravet om 25 mm høydeforskjell mellom topp sluk og topp membran ved dør.	
TG2: Krav om fall 1:100 på gulv er ikke oppfylt	
TG2: Krav om fall 1: 50 til sluk i dusjsonen er ikke oppfylt	
Badrom er mindre enn 4,0 kvm, hele rommet er å regne som en våt sone. Dør er plassert i våt sone.	
TG2: Dør og dørfliser har malingsavskalling	
TG2: En veggflis er skadet / sprukket.	
Anbefalte tiltak overflater	
Som et sikkerhetstiltak kan det vurderes lekkstoppet i rommet (endrer ikke TG).	
Dør og dørfliser bør males med en egnet maling.

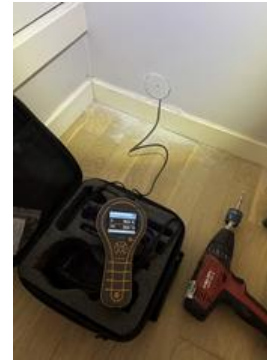
Måler relativ fuktighet mot våtsone på bad i underetasjen. Måler 68%, hvilket er ok.
