# Komperudstøa 66

4 soverom | 324 kvm | Enebolig

Idyllisk beliggende småbruk i fantastiske naturomgivelser, Våningshus, Enebolig, Låve og Garasje

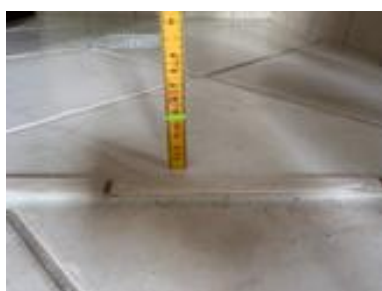
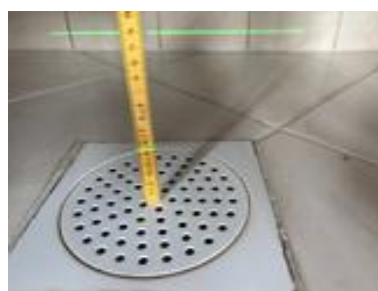
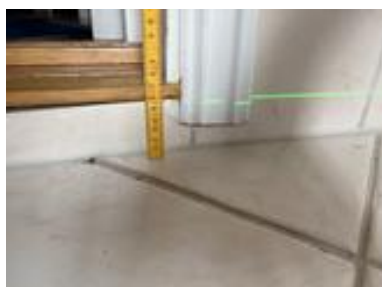
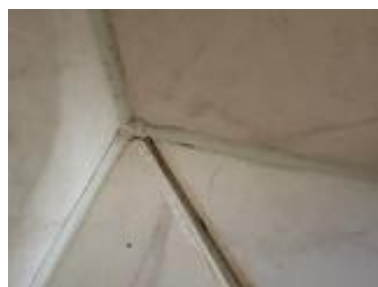
## 1. ETASJE > BAD

### 1 TG 2 Sluk, membran og tettesjikt

Sprekker i flisfuger utbedres ved å fjerne skadet fugemasse og fuge på nytt.

Til tross for avviket i fall/høydeforskjell til sluk vil gulvet fortsatt lede vann mot sluket, men med redusert effektivitet. For å lukke avviket må fallforholdene forbedres. Våtrommet fungerer med avviket, men vær klar over forholdet.

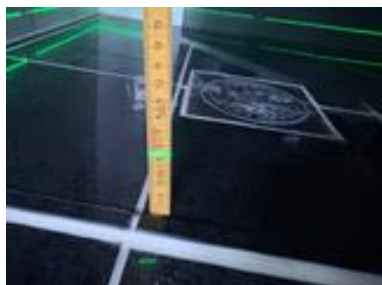
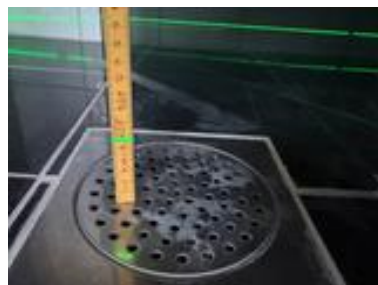
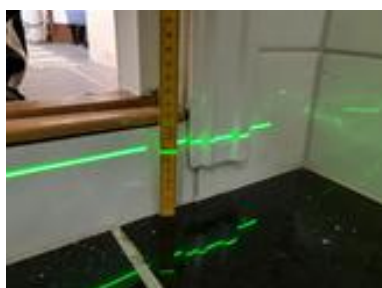
## KJELLER > BAD

### Sluk, membran og tettesjikt

Til tross for avviket i fall/høydeforskjell til sluk vil gulvet fortsatt lede vann mot sluket, men med redusert effektivitet. For å lukke avviket må fallforholdene forbedres, eller membranen føres opp på terskel for å sikre forskriftsmessig tetthet motvanninntrengning. Våtrommet fungerer med avviket, men vær klar over forholdet.

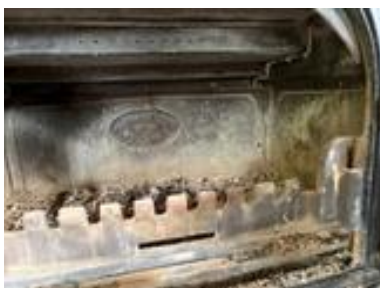
Vurdering av avvik: Ildfast plate mangler på gulvet under sotluke/feieluke på pipe. Det er påvist sprekker i ildfast stein inne i ovnen.

- Skadet stein i ovnen må skiftes ut for å lukke avviket.
- Det anbefales å montere ildfast plate under luker på pipe.

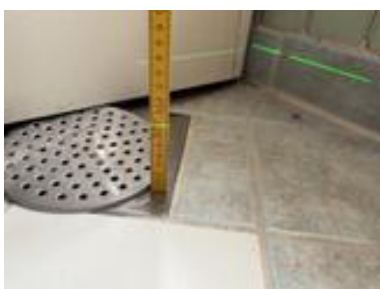
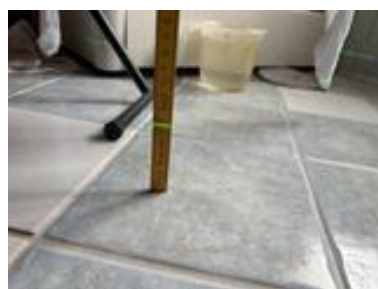
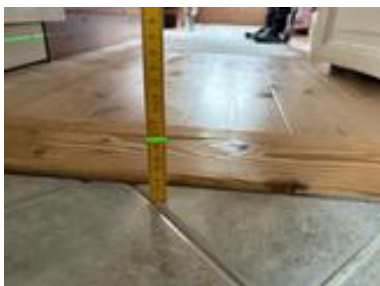
## 1. ETASJE > BAD

### 1 TG 2 Sluk, membran og tettesjikt

Det anbefales å utbedre aktuelle fliser ved å fjerne og legge disse på nytt med korrekt vedheft, for å sikre tett og varig overflate.

Til tross for avviket i fall/høydeforskjell til sluk vil gulvet fortsatt lede vann mot sluket, men med redusert effektivitet. For å lukke avviket må fallforholdene forbedres, eller membranen føres opp på terskel for å sikre forskriftsmessig tetthet motvanninntrengning. Våtrommet fungerer med avviket, men vær klar over forholdet.
