NORDVIK

Stærveien 13

3 soverom | 171 kvm | Enebolig

Tilstandsrapport

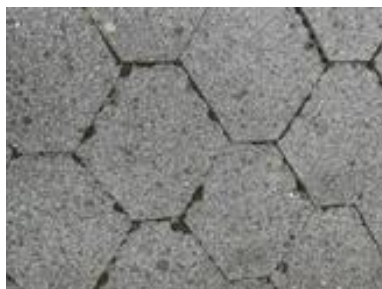
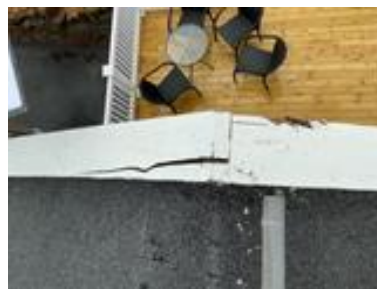
TO 3 Nedløp og beslag

Det er påvist avvik i beslagløsninger. Det mangler snøfangere på hele eller deler av taket, noe som var krav på byggemeldingstidspunktet. Det mangler tilfredsstillende adkomst til pipe for feier. Det er påvist andre avvik:

Nedløp har sprekker eller brudd. Nedløp er løs i overgang takrenne/nedløp.

Konsekvens/tiltak: Skader og løs innfesting på nedløp kan medføre utilstrekkelig bortledning av vann. Avvik i beslagløsninger kan gi økt risiko for vanninntrenging. Manglende snøfangere kan medføre fare for snøras fra tak.

Manglende adkomst til pipe medfører manglende sikker tilkomst for feier. Skadet og løs del av nedløp utbedres eller skiftes. Avvik i beslagløsninger utbedres.

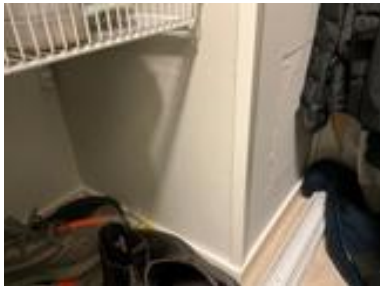
TG 1 Rom Under Terreng

Måleresultat ved hulltaking viser et normalt fuktinnhold i treverk ved pinnemåling, uten indikasjon på forhøyede verdier.

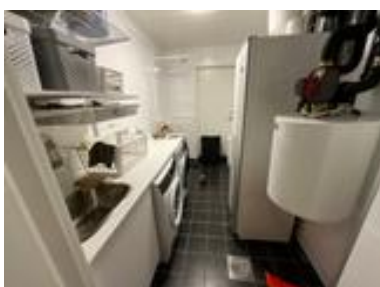
TG 2 Overflater vegger og himling

Vurdering av avvik: Det er vindu/dør med ikke fuktbestandige materialer i våtsonen (ved vask, dusj, badekar, osv.), løsningen eller byggematerialet er uegnet.
Konsekvens/tiltak: Forholdet representerer økt risiko for oppfukning og fuktskader i materialer og tilstøtende konstruksjoner over tid dersom det ikke utbedres. Uegnede materialer i våtsone må fuktbeskyttes eller utskiftes for å lukke avviket.

Uegnede materialer i våtsone må fuktbeskyttes eller utskiftes for å lukke avviket.

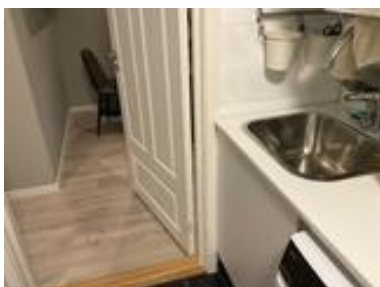
TG 2 Overflater Gulv

Vurdering av avvik: Det er påvist avvik i fallforhold til sluk i forhold til krav i forskrift på byggetidspunktet. Det er påvist avvik i krav til høydeforskjell/fall-løsning på våtrommet.

Konsekvens/tiltak: Avvik i fallforhold kan medføre redusert avrenning mot sluk og økt risiko for vannansamling på gulvet. Avvik i høydeforskjell og fall løsning kan øke risikoen for at vann ikke ledes effektivt til sluk og kan gi økt belastning på gulvkonstruksjonen over tid. Det må foretas utbedring av fallforhold til sluk for å lukke avviket.

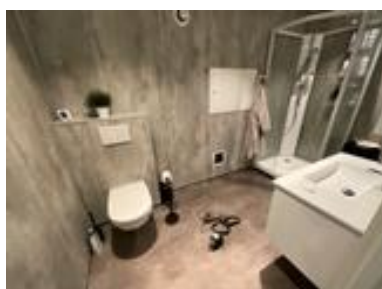
TG 2 Overflater vegger og himling

Vurdering av avvik: Det er vindu/dør med ikke fuktbestandige materialer i våtsonen (ved vask, dusj, badekar, osv.), løsningen eller byggematerialet er uegnet.
Konsekvens/tiltak: Forholdet representerer økt risiko for oppfukning, oppsvelling og forringelse av materialer, samt mulig fuktskade på tilstøtende konstruksjoner over tid. Uegnede materialer i våtsone må fuktbeskyttes eller utskiftes for å lukke avviket.

Forholdet representerer økt risiko for oppfukning, oppsvelling og forringelse av materialer, samt mulig fuktskade på tilstøtende konstruksjoner over tid.
