# Svingen 28

3 soverom | 144 kvm | Tomannsbolig

Befaringsdato: 10.03.2026

Rapportdato: 31.03.2026

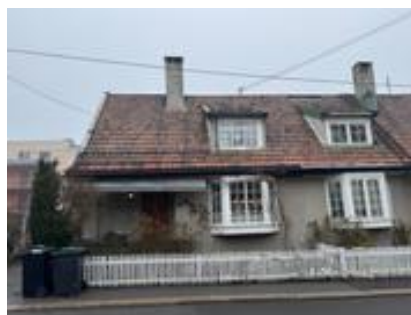
Oversiktsbilde inngangssiden
