Øreveien 157

3 soverom | 165 kvm | Enebolig

Tilstandsrapport

Befaringsdato: 06.01.2026

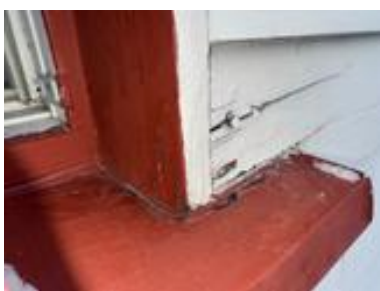
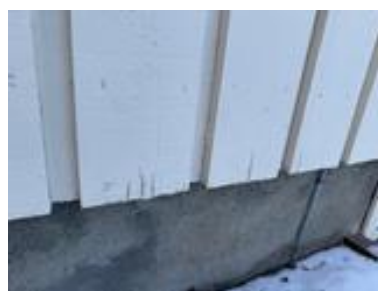
- Veggkonstruksjon. Beskrivelse: Det er ingen eller liten lufting i nedre kant av kledning mot grunnmur. Det er værslitt/oppsprukket trevirke/trepaneler. Lokalt noe råte ved avslutning mot vindu i 2. etasje. Konsekvens/tiltak: Det bør foretas tiltak for å bedre lufting i nedre kant av kledningen mot grunnmur for å redusere risikoen for fuktskader og råte i trekonstruksjonen. Værslitt og oppsprukket trevirke samt råte bør utbedres for å hindre videre forringelse av kledningen og unngå ytterligere skade på veggkonstruksjonen.

Det bør foretas tiltak for å bedre lufting i nedre kant av kledningen mot grunnmur for å redusere risikoen for fuktskader og råte i trekonstruksjonen.

Værslitt og oppsprukket trevirke samt råte bør utbedres for å hindre videre forringelse av kledningen og unngå ytterligere skade på veggkonstruksjonen.

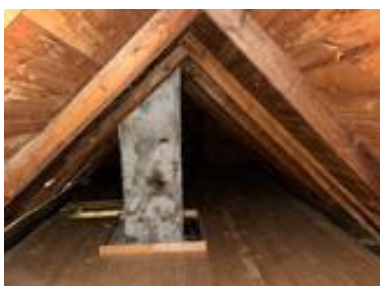
Etterisolert på loft. Senket himling i 2. etasje

Det bør utføres ytterligere undersøkelser for å avdekke om det er etablert plastfolie mot himling for øvrig del av konstruksjonen. Konstruksjon uten plastfolie mot loft var normalt for byggeår hvor konstruksjonen var uisolert/begrenset isolert. Men ved etterisolering og endret bruk er riktig utførelse avgjørende for å unngå utvikling av kondens-/fuktskader.

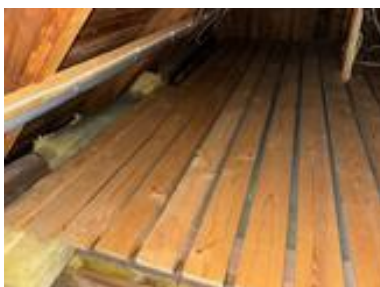
- Takkonstruksjon/Loft. Beskrivelse: Det er begrenset/dårlig ventilering av takkonstruksjonen. Skråtak med etablert luftespalte, men denne er tettet i nedre del av skråtaket. Etterisolering på loft avsluttet med plastfolie på på topp, dvs. på kald side av konstruksjonen. -Plastfolie skal monteres på varm side (mot himling i 2. etasje) slik at ikke varm fuktig inneluft kommer ut i isolert del av konstruksjonen og kondenserer/danner fukt mot kald overflate. Plastfolie over himling i 2. etasje er ikke påvist ved besiktigelse rundt loftstrapp. Konsekvens/tiltak: Luftespalte i skråtaket bør åpnes opp, og plastfolie bør fjernes fra kald side av konstruksjonen.

Etterisolering med plastfolie mot kald side

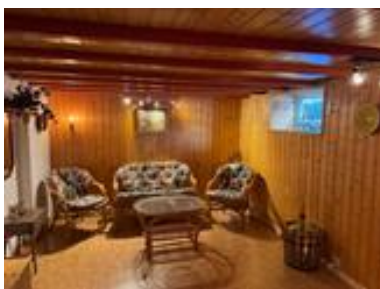
- Rom Under Terreng. Beskrivelse: Foretatt hulltaking i påforet vegg, påvist skadelig fukt i veggens bunnsvill. Målt fuktverdi til 22 vektprosent. I konstruksjoner med lav uttørkingsevne, som konstruksjoner mot terreng, må fuktinnholdet i trevirket være lavere enn 15 vektprosent for å unngå fuktskader. Det ble ikke påvist råteskader i bunnsvill i foretatt hulltaking. Merk at hulltaking er foretatt på ett sted og øvrig del av vegg kan ha avvikende forhold. Kjellerstue uten ventilering. Ved fuktsøk på kjellergulv fremkommer forhøyede fuktverdier. For gulvbelegg på kjellergulv med fukt er det påregnelig at det utvikles mugg-/sopp sporer underside av belegg. Konsekvens/tiltak: Det bør iverksettes tiltak for å utbedre fukt i innvendig påforet vegg. Punktet må sees i sammenheng med bygningens drencsystem. Tilstrekkelig ventilering bør etableres. Pga. høyt fuktnivå i kjellergulv bør gulvbelegg vurderes skiftet til fliser for å unngå mugg-/soppdannelser. Konsekvensen av å ikke utbedre forholdene er økt risiko for mugg- og råteskader i trekonstruksjonen, noe som kan medføre dårlig innemiljø.

Pga. høyt fuktnivå i kjellergulv bør gulvbelegg vurderes skiftet til fliser for å unngå mugg-/soppdannelser.

Konsekvensen av å ikke utbedre forholdene er økt risiko for mugg- og råteskader i trekonstruksjonen, noe som kan medføre dårlig innemiljø.

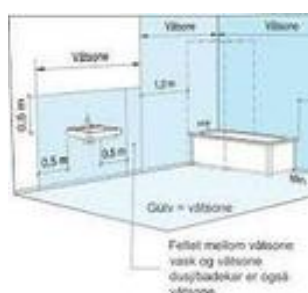
- 1. etasje - Bad - Overflater vegger og himling. Beskrivelse: Det er vindu/dør med ikke fuktbestandige materialer i våtsonen (ved vask, dusj, badekar, osv.), løsningen eller byggematerialet er uegnet. Vindu med trekarm i del av vegg ved dusj definert som våtsone. Konsekvens/tiltak: Det anbefales å fuktbeskytte eller bytte ut vindu med trekarm i våtsone for å hindre fuktskader og forringelse av materialet over tid. Dersom tiltak ikke utføres, kan dette medføre oppfukning, oppsvelling og skade på både vindu og tilstøtende konstruksjoner. Dusjkabinett reduserer risikoen, men regnes ikke som tilstrekkelig fuktsikring etter gjeldende standard.

Dusjkabinett reduserer risikoen, men regnes ikke som tilstrekkelig fuktsikring etter gjeldende standard.

Dersom tiltak ikke utføres, kan dette medføre oppfukning, oppsvelling og skade på både vindu og tilstøtende konstruksjoner.

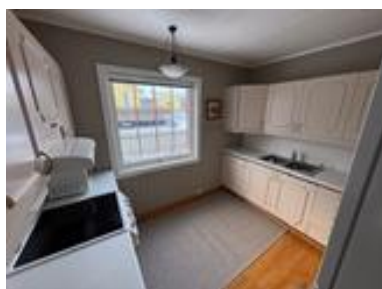
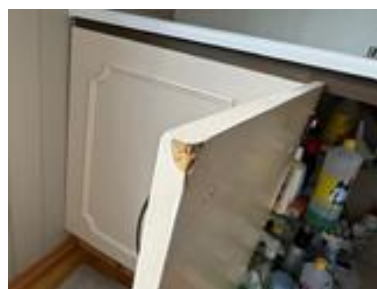
- 1. etasje - Kjøkken - Overflater og innredning. Beskrivelse: Det er påvist skader på overflater/kjøkkeninnredning utover normal slitasjegrad. Konsekvens/tiltak: Det må påregnes lokal utbedring/utskiftning.

- Det må påregnes lokal utbedring/utskiftning.

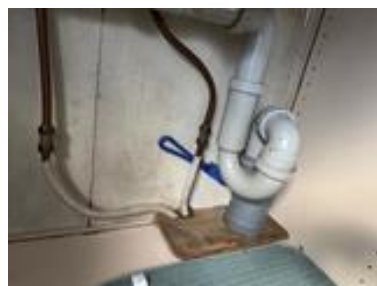
Avløpsrør

Avløp i kombinasjon av plast og støpejernsrør.

- Det er ikke behov for utbedringstiltak siden anlegget fungerer i dag, men ut ifra alder kan skader plutselig oppstå på eldre anlegg.

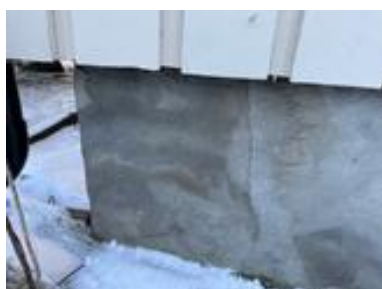
Murt/støpt grunnmur på sålefundamentering.
Enkelte riss/mindre sprekke påvist, men ikke vesentlige sprekker som symptom på setninger.
