# Industrigata 56A

# Majorstuen

Klassisk 4-roms hjørneleilighet med peis – Vakre originale detaljer –  
God takhøyde – 3 soverom – Etterspurt beliggenhet

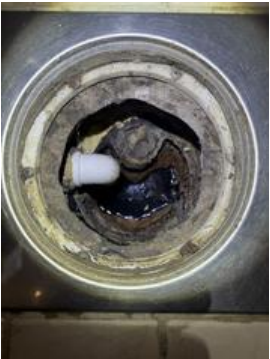
Hovedsluk.

| Overflate | |
|---|---|
| Er det påvist avvik i krav om høydeforskjell på tettesjikt/fall til sluk? | Ja |
| Er det registrert riss, sprekker i fuger, bom (hulrom) under flis? | Ja |
| TG2: Det registreres malingsavskalling på listverk og svelleskader nederst på dørblad. | |
| TG2: Det registreres riss / sprekker i flisfuger på gulv. | |

Det synes ikke økonomisk fornuftig med lokal utbedring av avvikene før eventuell totalrehabilitering. Jevnlig tilsyn med situasjonen anbefales. Det er usikker fremtidig funksjon.
