# Aschehougs vei 8

5 soverom | 303 kvm | Enebolig

# Tilstandsrapport

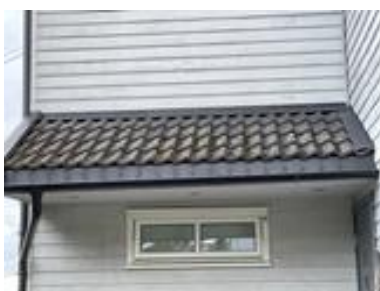
- Taktekkningen har nådd en alder der slitasje øker risikoen for lekkasjer. Over tid svekkes materialene på grunn av vær og klima. Dette kan føre til utettheter som slipper inn vann. Det er viktig å følge jevnlig med på tilstanden. På et tidspunkt vil tekkningen måtte skiftes ut, men det er vanskelig å si nøyaktig når. Utskifting må derfor påregnes, men tidspunktet avhengig av vedlikehold og videre utvikling i tilstanden.

Mose holder på fuktighet, noe som over tid kan skade tekkningen og øke risikoen for skader som kan føre til lekkasjer. Vannet kan også ledes mot undertaket på en måte som gir økt belastning. Det anbefales å fjerne begroingen som en del av normalt vedlikehold.

- Beslag rundt gjennomføringer over taket har synlig slitasje. Over tid kan beslag bli slitt og føre til utettheter. I dette tilfellet er det noe synlig fuktmerker rundt gjennomføringer på loftet.

Eksempel på mose og begroing.

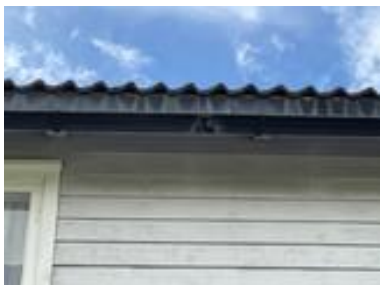
Dette fører til drypp og vannavrenning på uønskede steder, noe som gjør at bortledning av takvann ikke fungerer tilfredsstillende. Forholdet bør utbedres for å sikre god vannavledning og redusere risikoen for fuktskader.

Symptom på punktvis lekkasje i overgang.

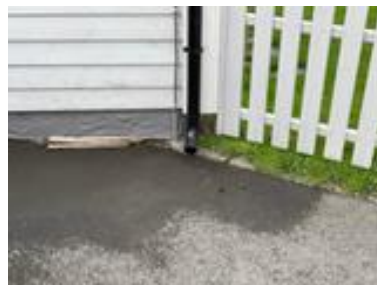
Dette medfører økte fuktbelastninger mot grunnmuren, spesielt ved langvarig eller kraftig nedbør. Forholdet må sees i sammenheng med terrengforhold og drenering, som omtales nærmere i rapportens senere deler.

Utkast på tomten nær grunnmuren.

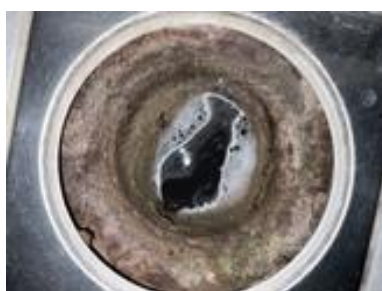
- Membranen har oversteget normal brukstid, og slitasje må påregnes. Når membranen eldes, svekkes den gradvis og kan utvikle mindre utettheter som slipper fukt ned i konstruksjonen. Hvor raskt dette skjer avhenger av kvalitet, utførelse og bruk, men regelmessig tilsyn er viktig. En full oppgradering med nytt tettesjikt må på grunn av alderen påregnes innen nær fremtid.

- Membranen kan ikke konstateres visuelt, og det foreligger ikke dokumentasjon som etter vurderingskriterier i NS3600 gir TG 2.

Sluk.

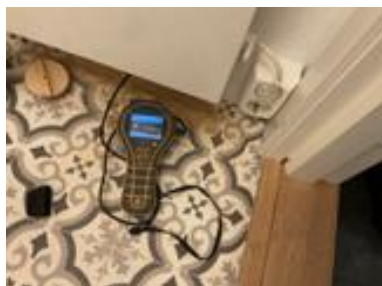
TG 0 er gitt, da målingen og observasjonene ved hullet ikke avdekket fuktskader, i tråd med bestemmelser i NS 3600, men reflekterer ikke alder for denne vurderingen.

Fuktmåling i veggkonstruksjonen fra WC

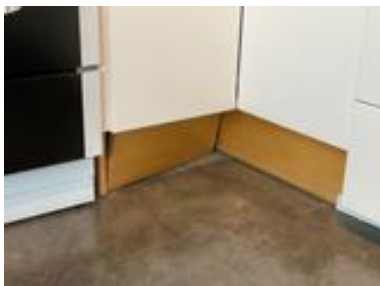
Den ene sokkellisten er løsnet.
