Misjonsveien 56

# Misjonsveien 56

## EIERSKIFTERAPPORT™

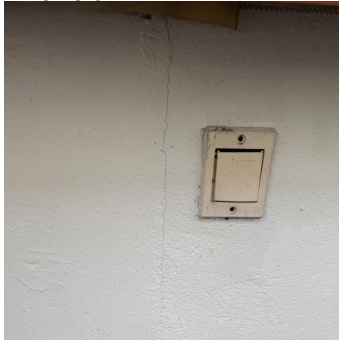
Det er påvist riss, sprekker eller skader på grunnmuren.

**Merknader:** Mer en halvparten av forventet levetid på drenering er overskredet, TG2

Riss i puss på grunnmur, TG2

TAKSTMANNENS VURDERING VED TG2:	
1.1	Byggegrunn, fundamenter, grunnmur, drenering og sikring mot vann og fuktighet Riss i puss på grunnmur, TG2 Mer en halvparten av forventet levetid på drenering er overskredet, TG2 Tiltak for redrenering rundt boligen kan ikke utelukkes.

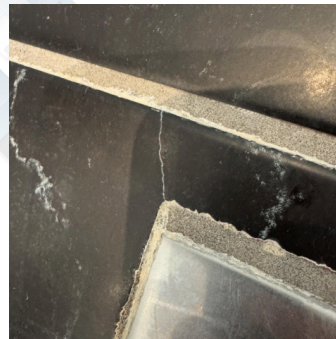
Det er påvist riss og sprekker.  
Det er ikke påvist sprekker i fuger.  
Det er ikke påvist bom (hulrom) under fliser.  
Det er ikke påvist tilfredsstillende fall til sluket.  
Terskel er vurdert som tilfredsstillende.

**Merknader:** Sprekk i flis ved sluk, TG2  
Ujevnt/svakt fall på gulv mot sluk i dusj, TG2

7.1.2	Bad 1. Etasje Overflate gulv Sprekk i flis ved sluk, TG2 Ujevnt/svakt fall på gulv mot sluk i dusj, TG2 Våtrommet fungerer med dette avviket, ingen umiddelbare tiltak nødvendig.

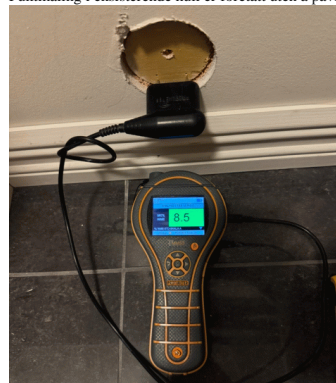
#### TG 2 7.1.3 Membran, tettesjiktet og sluk

Membran og plastsluk med stålrist er ifølge tidligere salgsoppgave fra 2005-2012.  
Det er synlig membran klemt under klemring i sluk.

**Merknader:** Halvparten av forventet levetid på membran er overskredet, TG2  
Fuktmåling i eksisterende hull er foretatt uten å påvise unormale forhold, TG0

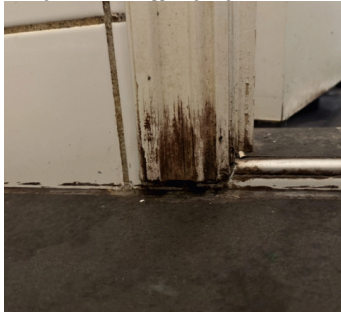
Det er ikke påvist riss og sprekker.  
 Det er ikke påvist sprekker i fuger.  
 Det er ventilert som kan åpnes.

**Merknader:** Dør i våtsone av ikke egnet materiale, TG2  
 Det registreres svartesopp i fuger og i nedre kant av listverk rundt dør, TG2

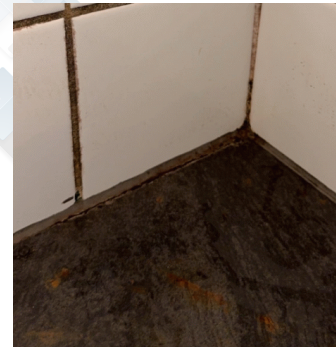
**TG 2** 7.2.2 Overflate gulv

Det er ikke påvist riss og sprekker.  
 Det er påvist sprekker i fuger.  
 Det er ikke påvist bom (hulrom) under fliser.  
 Det er påvist spor etter råteskade, muggvekst eller skadedyr.  
 Det er påvist tilfredsstillende fall til sluket.  
 Terskel er vurdert som tilfredsstillende.

**Merknader:** Registreres svartesopp i fuger, TG2  
 Sprekk i fuge på gulv i dusj, TG2

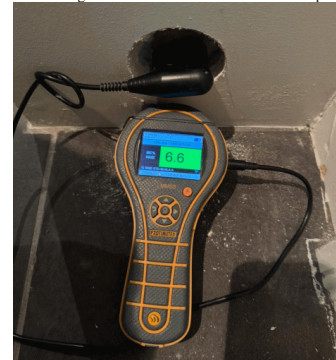
**TG 2** 7.2.3 Membran, tettesjiktet og sluk

Membran og plastsluk med stålrister er ifølge tidligere salgsoppgave fra 2005-2008.  
 Det er synlig membran i sluket.

**Merknader:** Halvparten av forventet levetid på membran er overskredet, TG2  
 Fuktmåling i eksisterende hull er foretatt uten å påvise unormale forhold, TG0

7.2.2	Bad Underetasje Overflate gulv Registreres svertesopp i fuger, TG2 Sprekk i fuge på gulv i dusj, TG2
7.2.3	Bad Underetasje Membran, tettesjikt og sluk Halvparten av forventet levetid på membran er overskredet, TG2 Overvåk tilstanden jevnlig. For å få tilstandsgrad 0 eller 1 må tettesjiktet skiftes ut, men tidspunktet for når dette er nødvendig er vanskelig å si noe om.

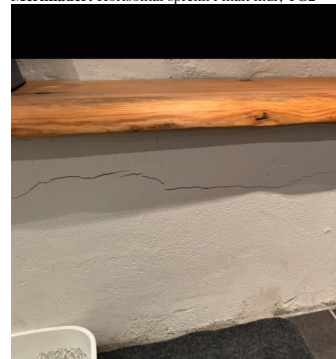
Det er påvist noen riss eller sprekker.

**Merknader:** Horizontal sprekk i malt mur, TG2

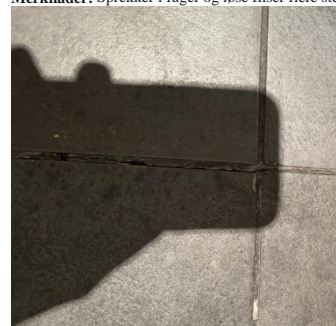
#### TG 2 9.1.2 Gulvets overflate

Det er påvist sprekker i fuger

**Merknader:** Sprekker i fuger og løse fliser flere steder på gulv i underetasje, TG2

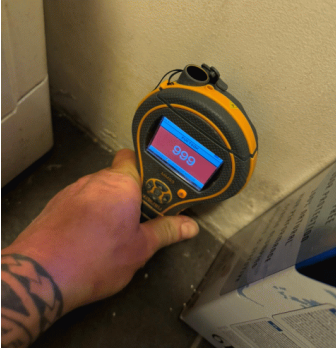
#### TG 3 9.1.3 Fuktmåling og ventilasjon

Yttervegger av murkonstruksjoner, hulltaking ikke aktuelt.  
Alternativ fuktmåling utført.  
Naturlig ventilasjon med spalteventiler i vinduer og ventiler i vegg (se mer om ventilasjon under punkt 10.5)

**Merknader:** Saltutslag på vegger, TG2  
Fuktsøk på platet yttervegg mot terreng på vaskerom viser høye verdier, TG3
