Undelstadveien 88B

3 soverom | 124 kvm | Rekkehus

Undelstadveien 88 B 1387 ASKER

Rapportdato: 6.2.2026 (Gyldig til 6.2.2027)

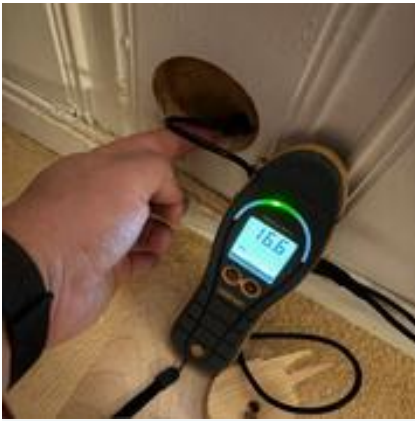
6.3 Rom under terreng

Hulltaking med fuktmåling i utførende yttervegg under terreng (soverom) viser fuktverdier under grenseverdier på fukt på 20%.

Type rom under terreng	Innredet
Er det gjennomført arbeider etter byggeår?	Ja
I følge tidligere salgsrapport ble kjelleren renoveret i 2013 som en forsikrings sak.	
Er det foretatt hulltaking i utlektet vegg eller i eventuelt oppforet tregulv?	Ja
Er det symptomer på fuktskade? (se etter skader og foreta fuktmåling)	Nei
Er oppholdsrom manglende ventilert?	Nei
Oppsummering av rom under terreng	
TG-1	
Det gjøres oppmerksom på at påføring og isolering på innsiden av grunnmur under bakkenivå er en utsatt konstruksjon hvor det er små marginer før skader oppstår. Det registreres ikke tegn til fukt i overflater og ikke ved hulltaking i yttervegg mot syd i rommet som brukes som soverom4.

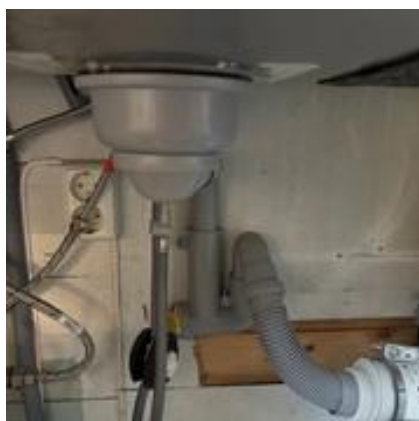
6.12 Avløpsrør

Avløpsrør i underskap vask på kjøkkenet.

Type avløpsrør	Plast, Støpejern
Innvendige avløpsrør er i plast, hoved avløpsrør er i støpejern fra byggeår.	
Er det gjennomført arbeider på anlegget etter byggeår?	Ja
Innvendige avløpsrør er skiftet i forbindelse med oppgradering av kjøkken og våtrom.	
Er det manglende lufting av kloakk over tak?	Nei
Er det sen avrenning fra tappested?	Nei
Mangler det stakemuligheter på avløpsanlegget?	Nei
Har avløpsrør nådd en alder som gir økt risiko for skader eller følgeskader?	Nei
Oppsummering av avløpsrør	TG-1

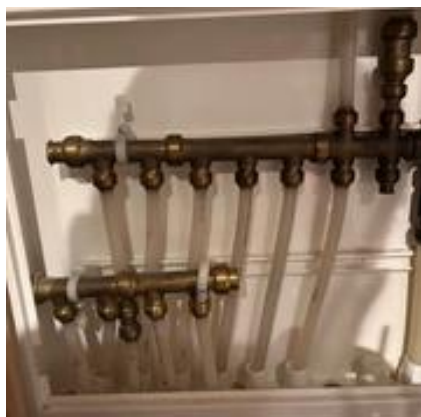
6.13 Vannledninger

Rørfordelerskap plassert i bod, mot vegg til bad/vaskerom.

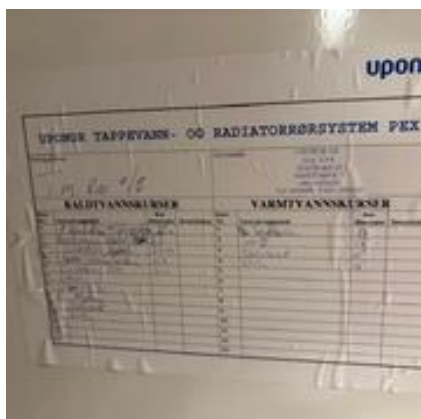
Kursfortegnelse vannrør.

Type anlegg	Rør i rør system
Er det utført arbeider på anlegget etter byggeår?	Ja
Vannrør er delvis skiftet i forbindelse med oppgradering av bad/kjøkken, sist i 2021.	
Er det etablert fordelerskap?	Ja
Er det manglende vannstoppesystem i tilknytning til, eller manglende avrenning til sluk/avløp fra fordelerskap?	Nei
Har vannrør nådd en alder som gir økt risiko for skader eller følgeskader?	Nei
Er det manglende isolering av vannrør hvor det er risiko for frost eller kondens?	Nei
Er det registrert tegn til lekkasjer eller skader på vannrør?	Nei
Er det redusert vanntrykk ved prøving av to tappesteder samtidig?	Nei
Er det manglende tilgjengelighet til stoppekran?	Nei
Er det dårlig funksjon på stoppekran?	Nei
Oppsummering av vannledninger	TG-1
Stoppekran ble testet og den fungerer som tiltenkt.

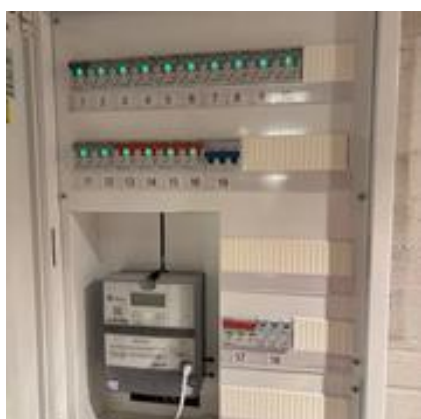
6.14 Elektrisk

Sikringsskap med automatsikringer plassert i bod.

Er det foretatt kontroll av det lokale el-tilsyn eller utført utvidet el-kontroll i løpet av de siste 5 år?	Nei
Type sikringer	Automatsikringer
Har eier opplyst om arbeider utført etter opprinnelig byggeår?	Ja
Det elektriske anlegget ble oppradert av selskapet Bærum Elektriske AS. På faktura som er å finne i boligmappa er det spesifisert hvilket arbeid som ble gjennomført bl.a. nytt sikringsskap med ny hovedsikring 50A, stikk/brytere/lamper, ledninger, stikk, brytere, varmekabler på bad i 2. etasje, bryter/nytt opplegg til varmtvannsbeholder mm. Installert 32A kurs til el-billaderboks (Easee). I 2022 monterte Elektriker gruppen AS downlights over inngangsparti i forbindelse med renovering av dette.	
Er det manglende samsvarserklæring på arbeider utført etter 01.01.1999?	Nei
Er det manglende kursfortegnelse?	Nei

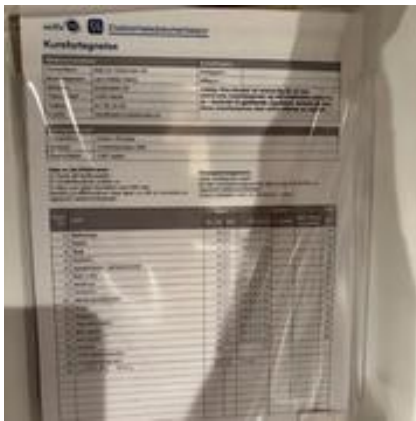
Kursfortegnelse sikringsskap.

Er det manglende samsvar mellom kursfortegnelse og antall sikringer?	Nei
Er det tegn på varmgang (termiske skader) på kabler, brytere, downlight, stikkontakter, og elektrisk utstyr?	Nei
Er plugg (støpsel) på berederen brunsvidd?	Ikke relevant, fast tilkobling
Er kabler utilstrekkelig festet?	Nei
Er det tegn til at kabelinnføringer og hull i inntak og sikringsskap ikke er tette?	Nei
Spørsmål til eier: Løses sikringene ofte ut?	Nei
Spørsmål til eier: Har det vært brann, branntilløp eller varmgang i anlegget?	Nei

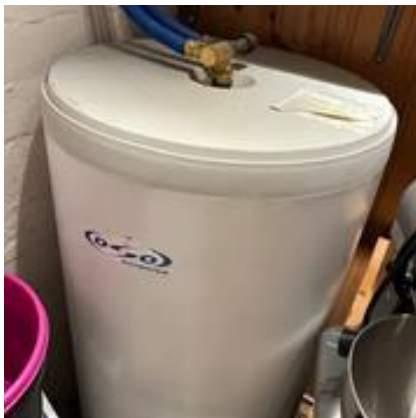
6.15 Varmtvannsbereder

Varmtvannsbereder plassert i bod under trapp.

Plassering bereder	
Bod	
Fundament	
Plassert på gulv	
Årstall	
2012	
Størrelse	
198 liter	
Er det manglende lekkasjesikring av bereder?	Nei
Er det tegn til lekkasjer fra bereder?	Nei
Er bereder over 20 år?	Nei
Oppsummering av varmtvannsbereder	TG-1

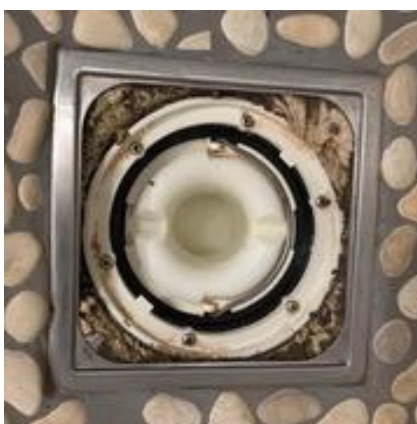
6.17 Våtrom: Bad/vaskerom kjeller.

Baderomssluk plassert i dusjsone.

Beskrivelse av overflate	
Flislagt gulv og vegg.	
Er det gjennomført arbeider etter opprinnelig byggeår?	Ja
Våtrommet ble ifølge tidligere salgsoppgave oppgradert i 2013.	
Er det påvist avvik i krav om høydeforskjell på tettesjikt/fall til sluk?	Nei
Er det fare for at lekkasjevann fra installasjoner i rommet ikke når sluket?	Nei
Er vindu eller dør plassert i våtsone (utsatt for vannsprut)?	Nei
Er det gjennomføringer i vegg/tak mot kald sone?	Nei
Er det registrert riss, sprekker i fuger, bom (hulrom) under flis?	Ja
Er det påvist tegn på sopp/råteskader/fuktskader på overflater eller skadedyr?	Nei
Er det registrert knirk i gulvet?	Ikke aktuelt (gjelder ikke flislagt gulv)

Bom på flis indikerer løser fliser og fuger. Dette kan medføre større skader i underlaget til gulvet og bør dermed repareres ved at man tar opp løse fliser og samtidig sørge for å ivareta tettsjikt for flisene limes igjen på plass.

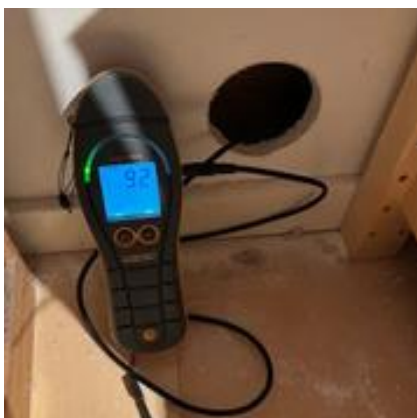
Hulltaking med fuktmåling mot våtsone uten avvik målt fra tiliggende bod.

Er det foretatt hulltaking fra tilstøtende rom?	Ja
Er det registrert fukt eller andre skader ved hulltaking?	Nei

Hulltaking er foretatt fra bod ved siden av baderommet mot våtsone. Det ble ikke registrert skadelig fukt ved fuktmåling med pigg eller ved måling av relativ fuktighet. Dette gjelder punktet hulltaking er foretatt og utelukker ikke at det kan være fukt andre steder på rommet. Målinger ble foretatt med digital Protimeter og relativ fuktighet med Protimeter MMS3 luftfuktighetsmåler. Det er ellers utført søk med fuktindikator mot gulvbelegg i og omkring våtsoner. Det er foretatt fuktmåling / fuktsøk i konstruksjonen fra tilstøtende rom mot våtsone på våtrommet.

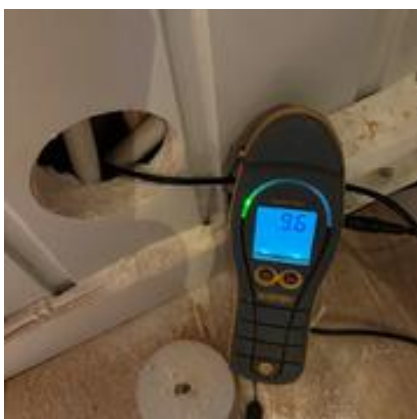
Hulltaking med fuktmåling mot våtsone uten avvik målt fra tiliggende gang.

Er det foretatt hulltaking fra tilstøtende rom?	Ja
Er det registrert fukt eller andre skader ved hulltaking?	Nei

Bom på flis indikerer løser fliser og fuger. Dette kan medføre større skader i underlaget til gulvet og bør dermed repareres ved at man tar opp løse fliser og samtidig sørge for å ivareta tettsjikt før flisene limes igjen på plass.
