# Bidenkaps gate 3

1 soverom | 56 kvm | Andelsleilighet

# Tilstandsrapport

- Leilighet
- Bidenkaps gate 3, 0165 OSLO
- OSLO kommune
- # gnr. 208, bnr. 811
- # Andelsnummer 311

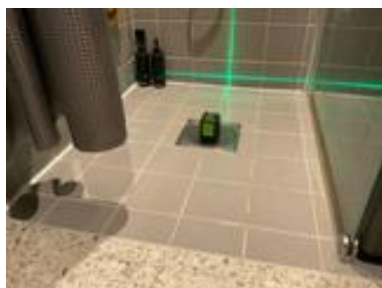
Forholdet vurderes å kunne skyldes mangelfull etablering av fall ved oppføring av våtrommet.

Stående vann kan medføre økt fuktbelastning på overflater og konstruksjon over tid, samt økt slitasje på fuger og tettesjikt.

TG2 settes på bakgrunn av registrert redusert og ujevnt fall lokalt fall i dusjsonen.

Det er ikke påvist følgeskader ved befaringstidspunktet.

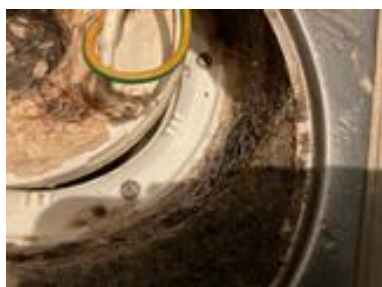
### TG 2 Sluk, membran og tettesjikt

Aldersrelatert svekkelse av membran kan over tid øke risikoen for fuktinntrenging.

TG2 settes på bakgrunn av overskredet halv brukstid og manglende mulighet for å verifisere membranens tilkobling i sluk.

Det er ikke registrert følgeskader ved befaringstidspunktet.

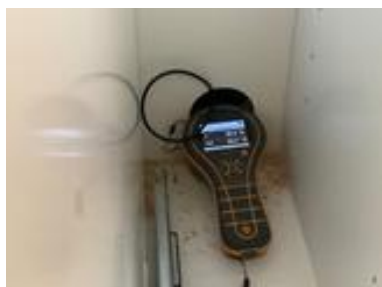
### TG 2 Sanitærutstyr og innredning

Det er montert vegghengt WC med innbygget sisterne, og det er ikke registrert synlig løsning for lekkasjesikring eller drenering til sluk.

I henhold til forskrift og våtromsnormen skal slike installasjoner enten ha synlig lekkasjesikring (spalte) eller være plassert i område med tett sjikt som leder vann til sluk.

Manglende synlig lekkasjesikring skyldes at det ikke var samme krav på oppføringspunktet.

Ved en eventuell lekkasje i skjult sisterne kan vann trenge ut i konstruksjonen uten å oppdages, noe som kan føre til omfattende fuktskader.

Våtrommet fungerer med dette avviket, og det vurderes ikke som økonomisk hensiktsmessig å endre løsning før eventuell fremtidig rehabilitering av våtrommet.

Det er ikke registrert lekkasje ved befaringstidspunktet.

Det anbefales å undersøke mulighet for etablering av drenering til sluk uten å skade membranen.
