Balders gate 20

4 soverom | 93 kvm | Selveierleilighet

Tilstandsrapport

Befaringsdato: 19.01.2026

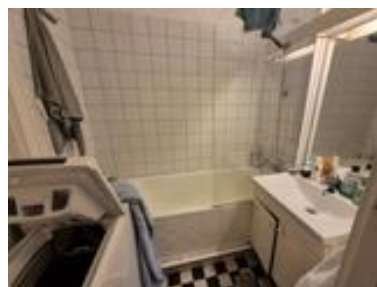
2. ETASJE > BAD

- Våtrommet har behov for omfattende oppgraderinger. For å sikre en løsning som oppfyller gjeldende krav, bør tettesjikt, sluk og røropplegg oppgraderes og dokumenteres.
- Manglende oppgradering av våtrommet medfører høy risiko for at konstruksjonene ikke vil tåle vanlig bruk av vann eller lekkasjer. Dette kan føre til fuktskader på tilstøtende konstruksjoner.

TG:3 gis som en konsekvens av oppføringstidspunkt på våtrommet og at forskriftskrav ikke er oppfylt. Gjenværende brukstid er usikker grunnet alder og byggemåte. Fortsatt bruk kan medføre skader.

TG 0 Tilliggende konstruksjoner våtrom

På grunn av murvegger, er det ikke boret hull. Fuktsøk med fuktindikator avdekket ikke unormale forhold.

Kostnadsestimat: 200 000 - 500 000

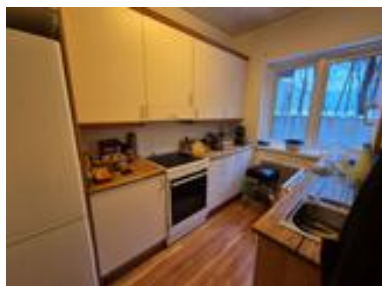
2. ETASJE > KJØKKEN

Det er slitasje i innredning og beslag. Sprekker i benkeplate. Det er ikke montert komfyrvakt og lekkasjevakt.

Oppussing må påregnes. Komfyrvakt bør monteres for å unngå komfyrbrann. Lekkasjevakt bør monteres for å minske skader ved en eventuell vannlekkasje i kjøkkenet.
