Østhellinga 24

# Borgen / Asker

## Tilstandsrapport Eierskifte

Boligtype: Leilighet  
Byggeår: 1972  
BRA: 52 m<sup>2</sup>  
BRA-i: 47 m<sup>2</sup>

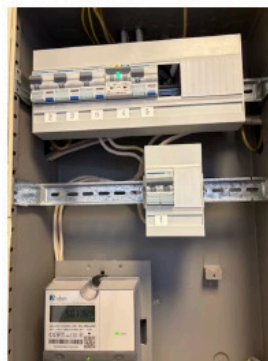
Sikringskap med automatsikringer plassert i felles trappoppgang.

Er det foretatt kontroll av det lokale eittsyn i løpet av de siste 5 år	Nei
Type sikringer	Automatsikringer
Er det gjennomført arbeider etter opprinnelig byggeår?	Nei
Er det manglende samsvarserklæring på arbeider utført etter 01.01.1999?	Nei
Er det manglende kursfortegnelse?	Nei
Er det manglende samsvar mellom kursfortegnelse og antall sikringer?	Nei
Er det tegn på værgang (termiske skader) på kabler, brytere, downlight, stikkontakter, og elektrisk utstyr?	Nei
Er kabler utilstrekkelig festet?	Nei
Er det tegn til at kabelinnføringer og hull i inntak og sikringskap ikke er tette?	Nei
Spørsmål til eier: Leses sikringene ofte ut?	Nei
Spørsmål til eier: Har det vært brann, branntilfelle eller værgang i anlegget?	Nei

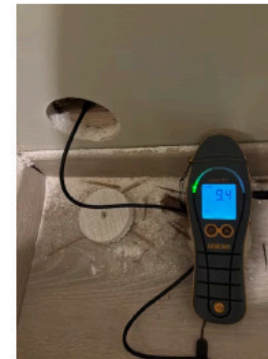
Hulltaking med fuktmåling fra tiliggende entre/gang mot våtsone, uten avvik.

Hulltaking er foretatt fra entre/gang ved siden av baderommet mot våtsoner. Det ble ikke registrert skadelig fukt ved fuktmåling med piggg eller ved måling av relativ fuktighet. Målinger ble foretatt med digital Protmeter og relativ fuktighet med Protmeter MMS3 luftfuktighetsmåler. Det er ellers utført søk med fuktindikator mot gulvbelegg i og omkring våtsoner. Det er foretatt fuktmåling / fuktøk i konstruksjonen fra tilstøtende rom mot våtsoner på våtrommet.
