Rødstuveien 4

1 soverom | 53 kvm | Selveierleilighet

Tilstandsrapport

BOLIGBYGG MED FLERE BOENHETER

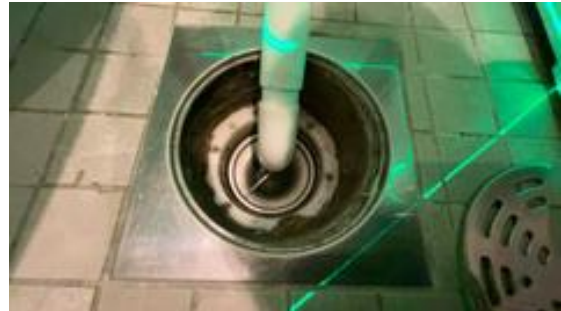
5. ETASJE > BAD

- Det er påvist at høydeforskjell fra topp slukrist til gulv/synlig topp membran ved dørterskel er mindre enn 25 mm.
- Det er påvist at noen fliser har bom (hulrom under).
- Det er påvist avvik i fallforhold til sluk i forhold til krav i forskrift på byggetidspunktet.

Kontroll av sluk.

- Til tross for avviket i fall/høydeforskjell til sluk, vil gulvet fortsatt kunne lede vann mot sluket, men med redusert effektivitet. Dette kan potensielt øke risikoen for vannansamling i enkelte områder av badet.
- Selv om bom eller hullid ikke alltid er et umiddelbart problem, bør det overvåkes nøye før eventuell utvikling i sprekker i flisfuger e.l. oppstår. Dette må en foreta tiltak for, for å begrense utviklingen.

Dokumentasjon bør innhentes hvis mulig. Med tanke på ukjent utførelse på underliggende membraner og bad oppført på egeninnsats kan oppsett av dusjkabinett på sikt bli et kommende tiltak for god sikring av overflater.

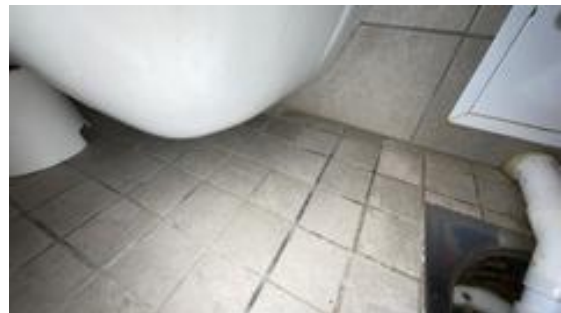
5. ETASJE > BAD

- Det er ikke påvist tilfredsstillende løsning for å synliggjøre lekkasje fra innebygget sisterner.

Lekkasjespalte på innebygget sisterner bør opparbeides.

Lekkasjespalte bør opparbeides for synliggjøring av lekkasjevann.

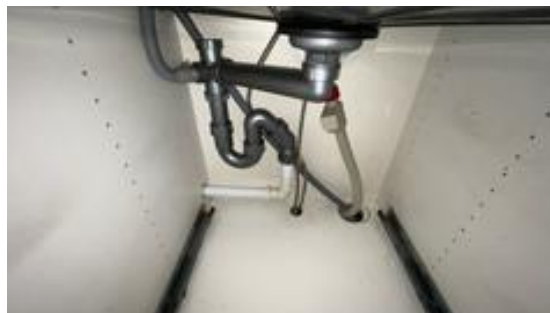
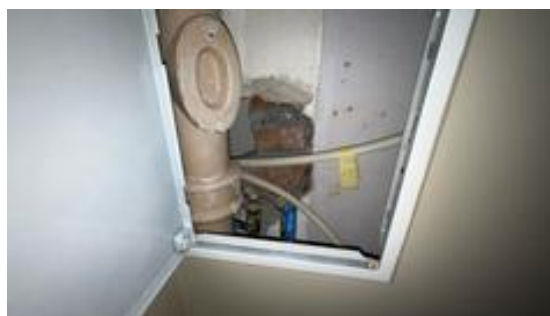
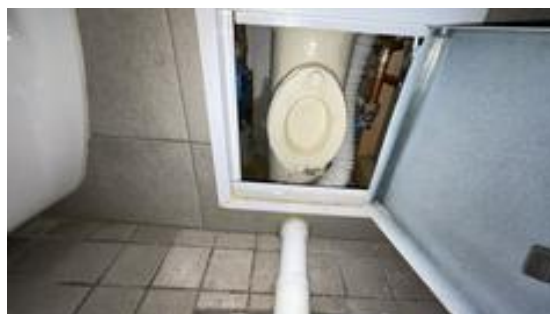
- Det er ikke behov for utbedringstiltak siden anlegget fungerer i dag, men ut ifra alder kan skader plutselig oppstå på eldre anlegg.

Besiktigelse av rørøpplagg.
