Oscars gate 37A

2 soverom | 132 kvm | Andelsleilighet

Oscars gate 37A (H0501, A18)

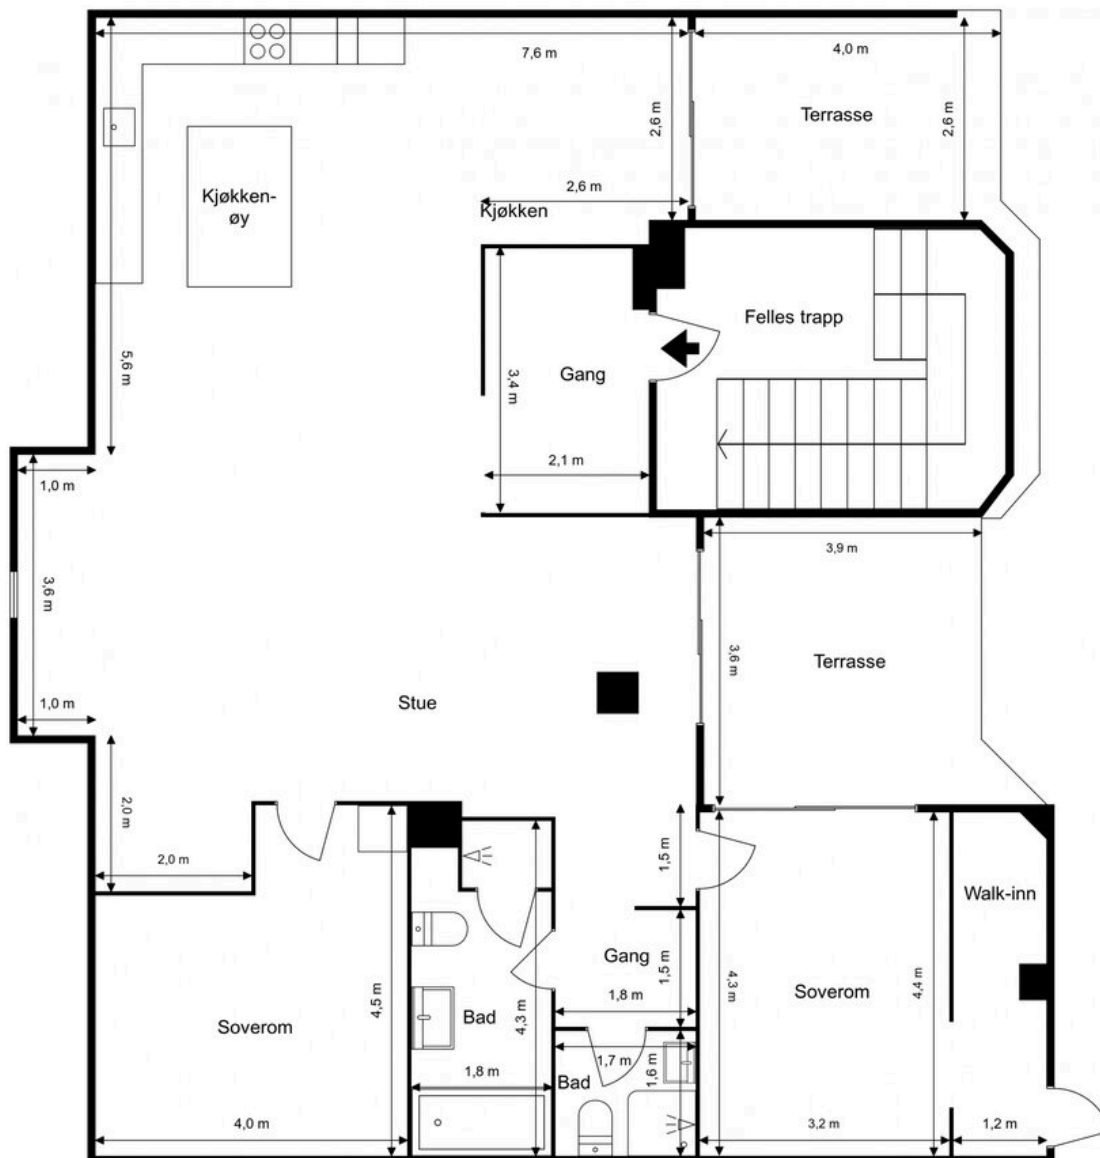
Oscars gate 37 A
 5. Etasje

Vær oppmerksom på at dette er en illustrasjon av boligens planløsning med omtrentlige mål. Faktiske målinger på stedet kan avvike og målene er ikke juridisk bindende.

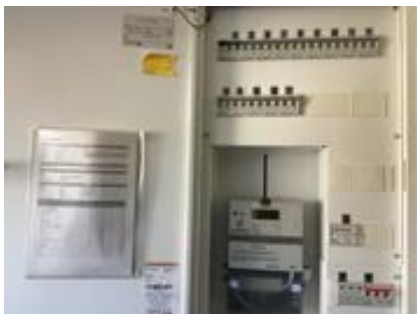
6.9 Elektrisk

Er det foretatt kontroll av det lokale el-tilsyn eller utført utvidet el-kontroll i løpet av de siste 5 år?	Nei
Type sikringer	Automatsikringer
Har eier opplyst om arbeider utført etter opprinnelig byggeår?	Ja
Er det manglende samsvarserklæring på arbeider utført etter 01.01.1999?	Ukjent
Er det manglende kursfortegnelse?	Nei
Er det manglende samsvar mellom kursfortegnelse og antall sikringer?	Nei
Er det tegn på varmgang (termiske skader) på kabler, brytere, downlight, stikkontakter, og elektrisk utstyr?	Nei
Er plugg (støpsel) på berederen brunsvidd?	Nei
Er kabler tilstrekkelig festet?	Nei
Er det tegn til at kabelinnføringer og hull i inntak og sikringsskap ikke er tette?	Nei
Spørsmål til eier: Løses sikringene ofte ut?	Ikke besvart
Spørsmål til eier: Har det vært brann, branntillop eller varmgang i anlegget?	Ikke besvart

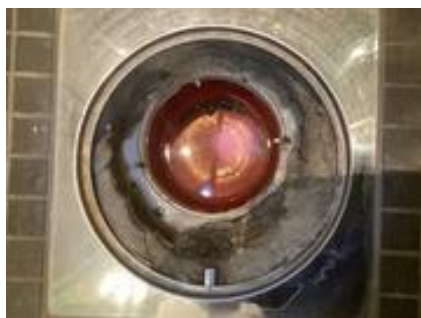
6.13 Våtrom: Lite bad.

Beskrivelse av overflate	
Flis på gulv og flis på vegger. Downlights og malt overflate i himling. Gulvvarme.	
Er det gjennomført arbeider etter opprinnelig byggeår?	Ja
Det er utført arbeid på badet men ukjent årstall og omfang. Vannlås i sluket har produksjonsår 2010.	
Er det påvist avvik i krav om høydeforskjell på tettesjikt/fall til sluk?	Nei
Er det fare for at lekkasjevann fra installasjoner i rommet ikke når sluket?	Nei
Er vindu eller dør plassert i våtsone (utsatt for vannsprut)?	Nei
Er det gjennomføringer i vegg/tak mot kald sone?	Nei
Er det registrert riss, sprekker i fuger, bom (hulrom) under flis?	Nei
Er det påvist tegn på sopp/råteskader/fuktskader på overflater eller skadedyr?	Nei
Er det registrert knirk i gulvet?	Ikke aktuelt (gjelder ikke flislagt gulv)
Oppsummering av overflater	TG-1

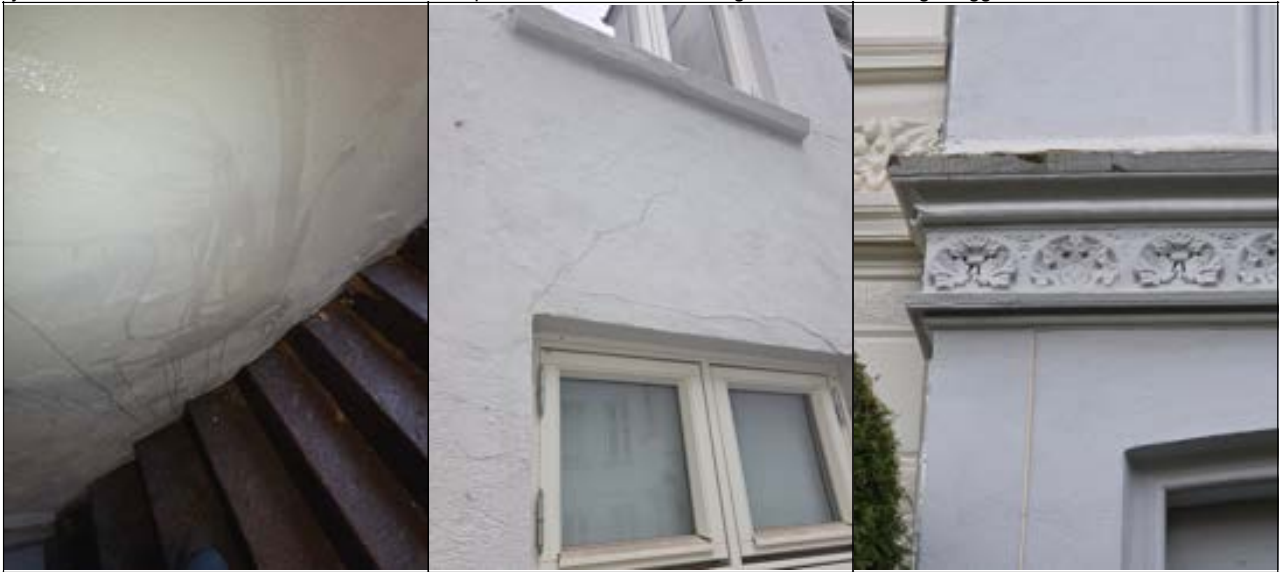
Bærende yttervegger: Ytterveggene framstår i god stand, bortsett fra i oppgang C hvor det er registrert fukt i ytterveggen i trapp ned til kjelleren, dette virker å være forårsaket av at nedløpsvann ledes til overflaten og kan renne ned langs vegg.

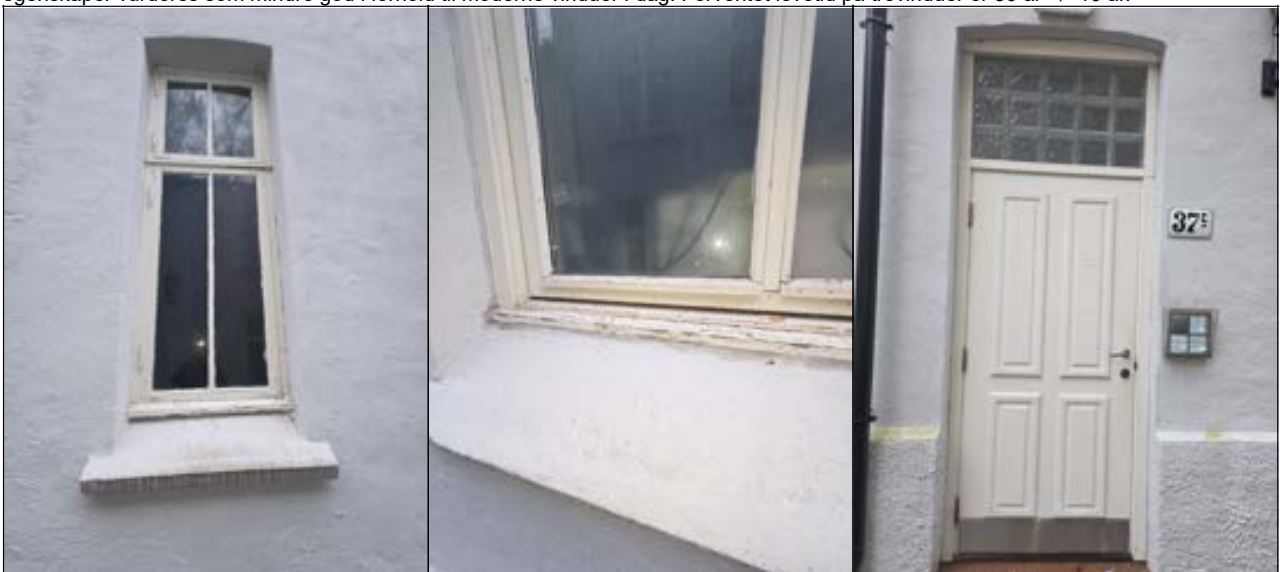
Vinduer, dører: Vinduer og ytterdører framstår i generelt god stand. Unntaket er vinduer fra 1979 i 1.ets. Vinduernes isolerende egenskaper vurderes som mindre god i forhold til moderne vinduer i dag. Forventet levetid på trevinduer er 30 år +/- 10 år.

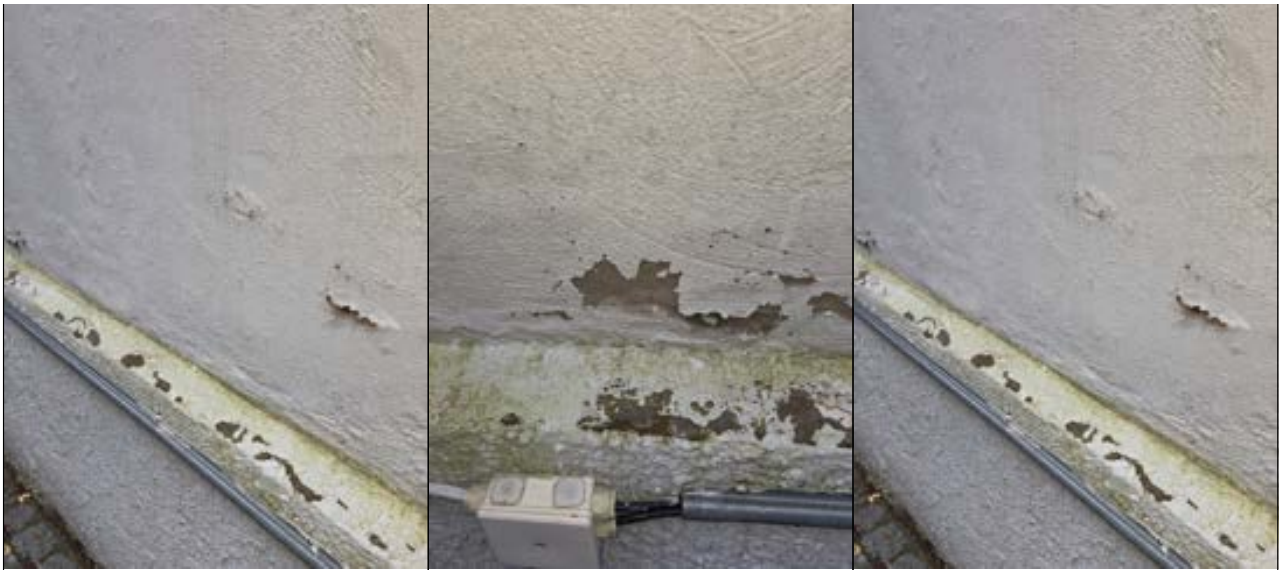
Utvendig kledning og overflate: Fasadene framstår i dag i god vedlikeholdt stand. Det er kun registrert mindre riss-/sprekkdannelser. Noe malings avskalling i nedkant av vegg i bakgård. Fasadenes overflate har en forventet restlevetid på 5-10 år ut fra vanlige levetidsbetraktninger.

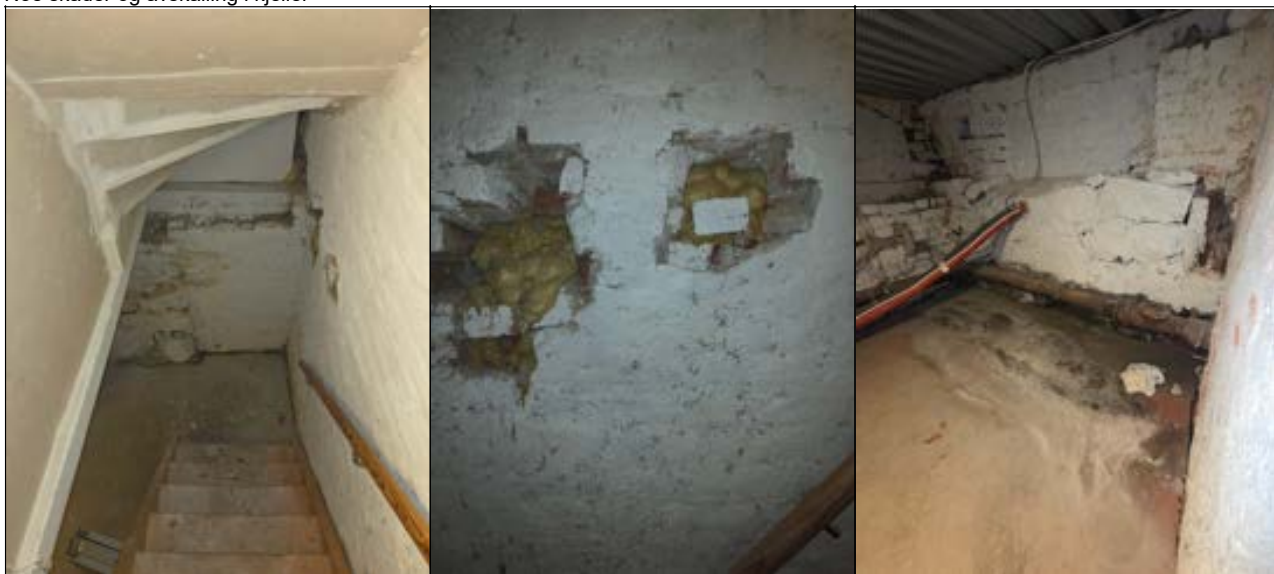
Bygg B
Noe skader og avskalling i kjeller

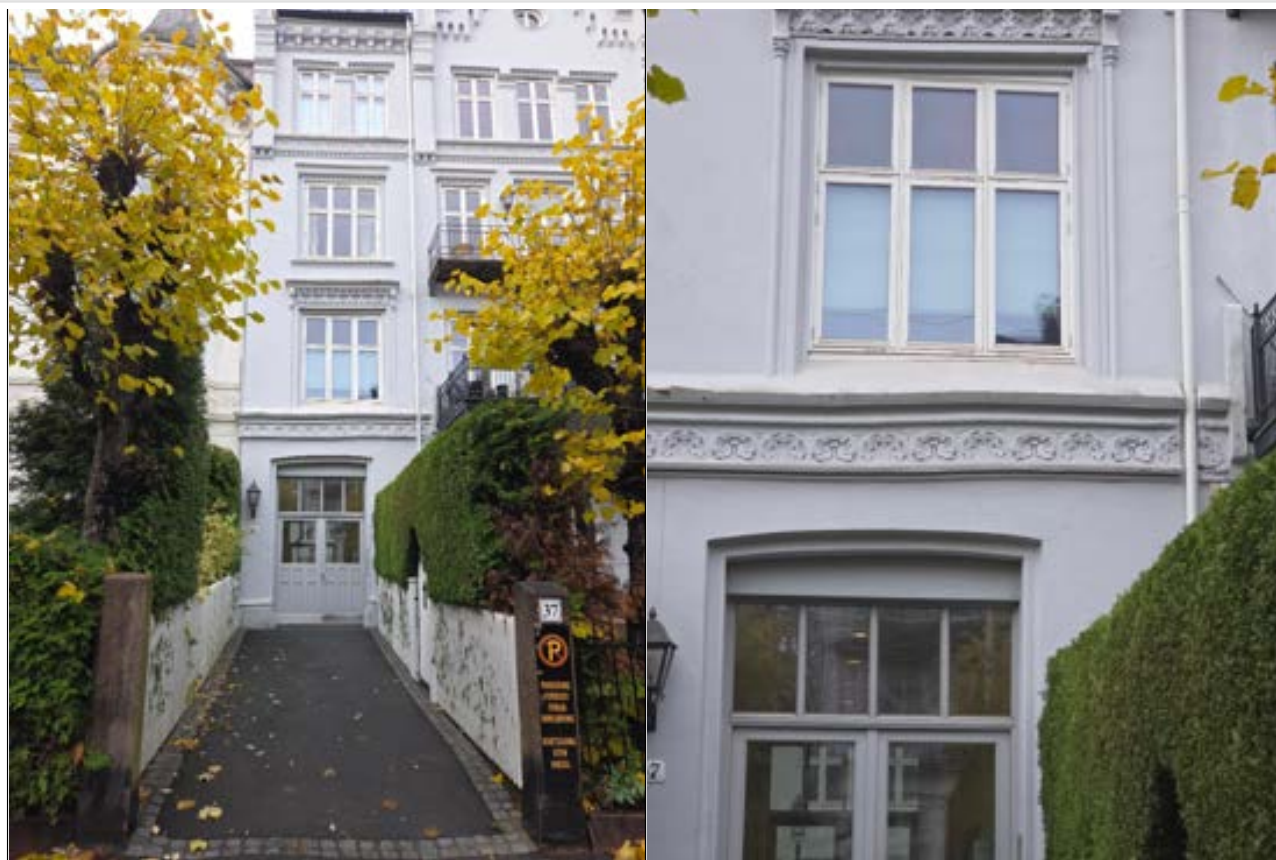
Setningskade.

Setningskaden på bygget ser ut til å ha oppstått for lang tid tilbake.

Vinduer som ble montert i 2011, er fortsatt i vater, noe som indikerer at setningskaden oppsto før 2012 og ikke har utviklet seg siden.

Sannsynligheten for ustabil grunn anses som liten, ettersom det ikke har vært noen bevegelser etter dette.

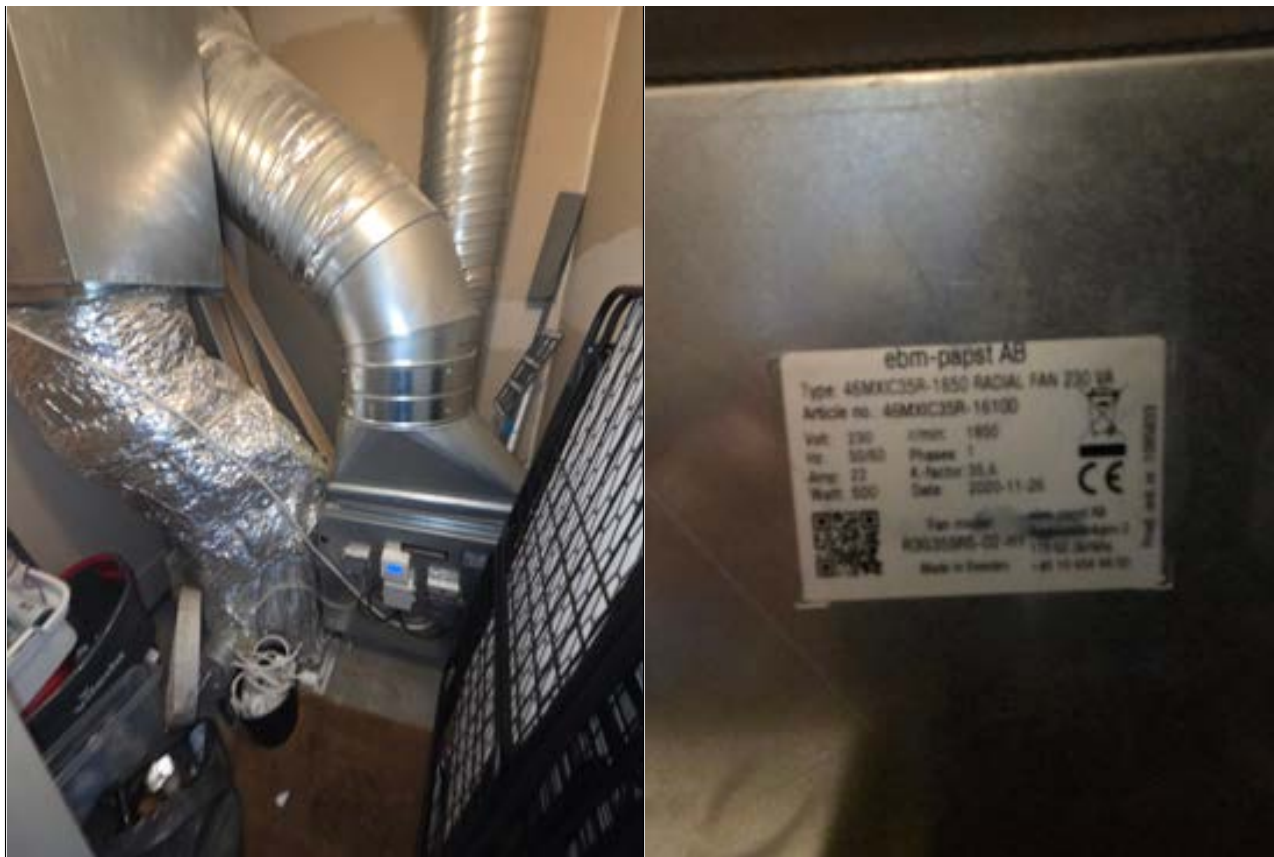
Oppgang A/C:

Det er mekanisk avtrekk fra samtlige bad, med avtrekksvifte fra 2021 plassert i kott øverst i trapperommet i oppgang A. For frisklufttilførsel er det ventiler i yttervegg samt spalter i enkelte vinduer. Kanalnettet antas være utskiftet ifm. rehabiliteringen av leiligheter i perioden 2004-2010.

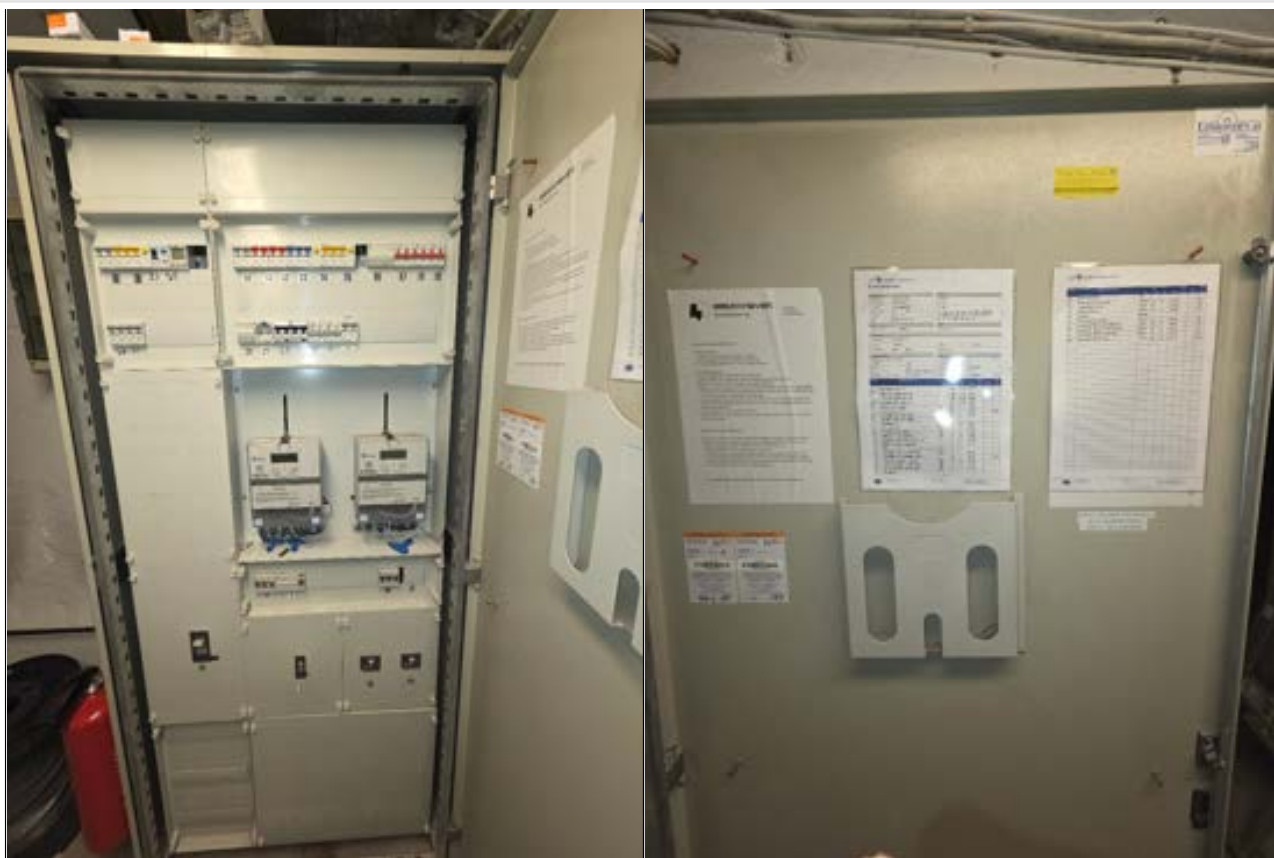
Elektro

Vårt hovedinntrykk er at de elektrotekniske anleggene generelt fremstår å være i normalt god vedlikeholdt stand. De elektrotekniske installasjonene bærer preg av jevnlig vedlikehold.

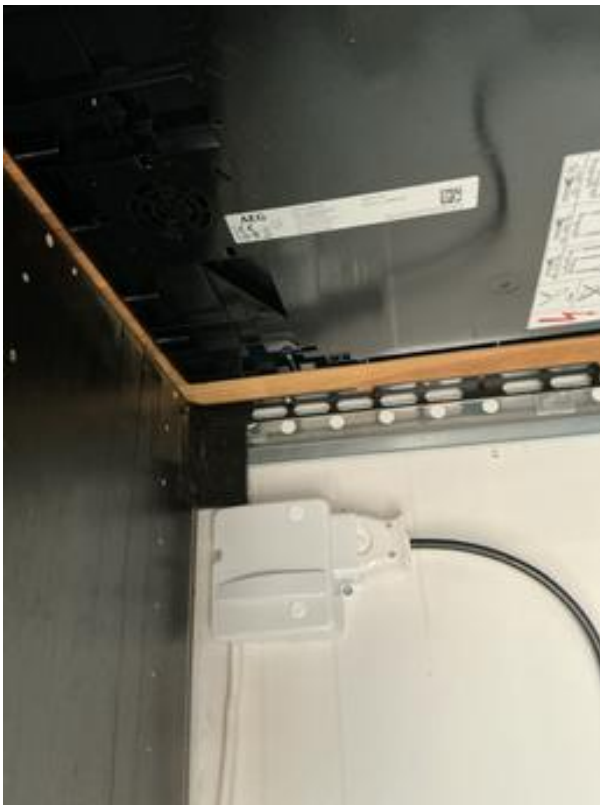
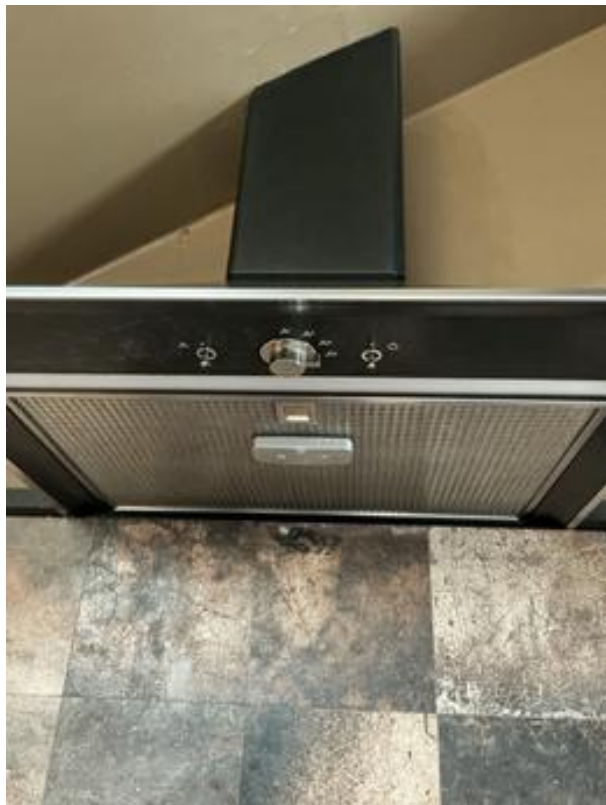
Bilder etter utbedring

Avvik utbedret

EFP komfyrvakt er fjernet og ny komfyrvakt er monteret.

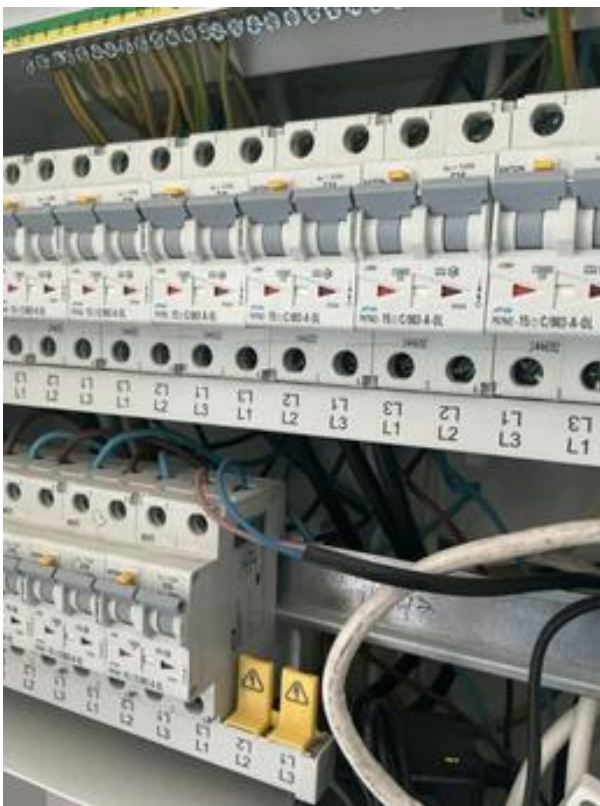
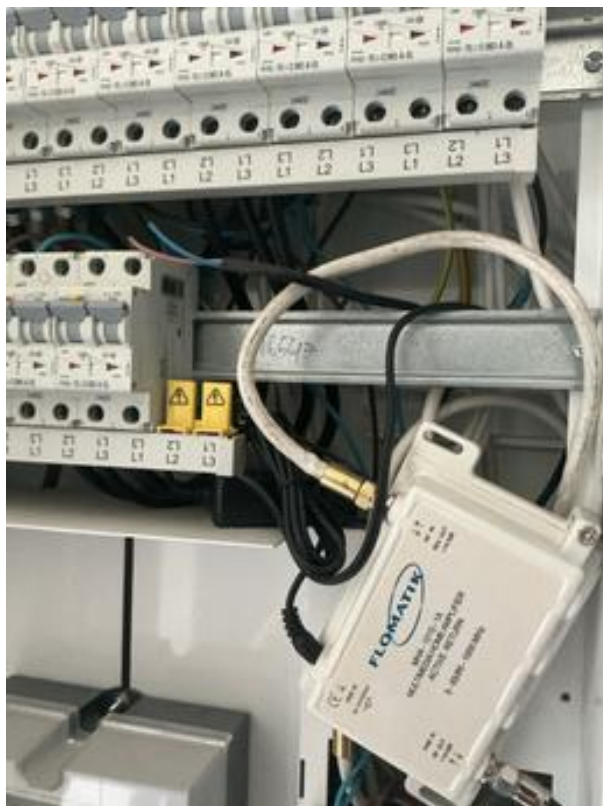
Kabel til flomatik amplifiser er feilmontert, støpsel er kappet og flertrådede ledninger med for lavt tversnitt er festet i toppen av kursen.

Støpsel må monteres og tilkobles stikkontakt.

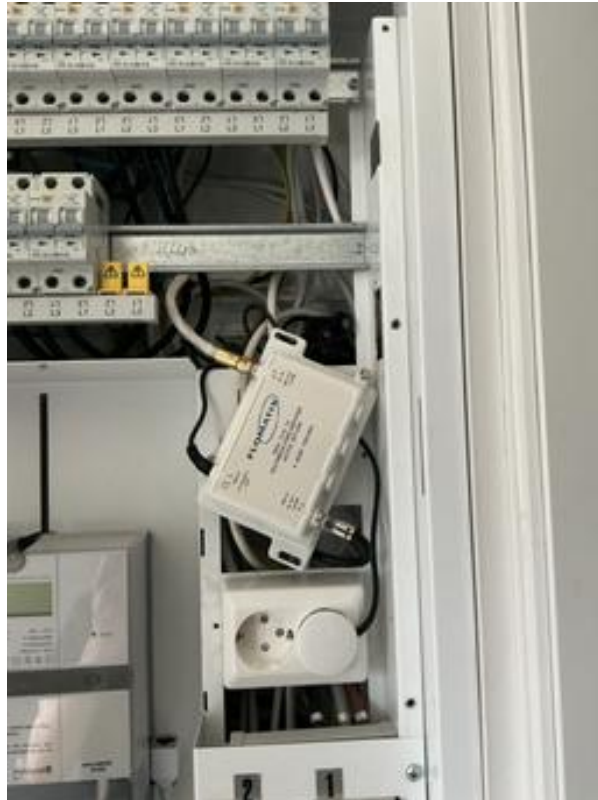
Bilder etter utbedring

Det er montert støpsel på kabel og montert stikkontakt i sikringsskapet.

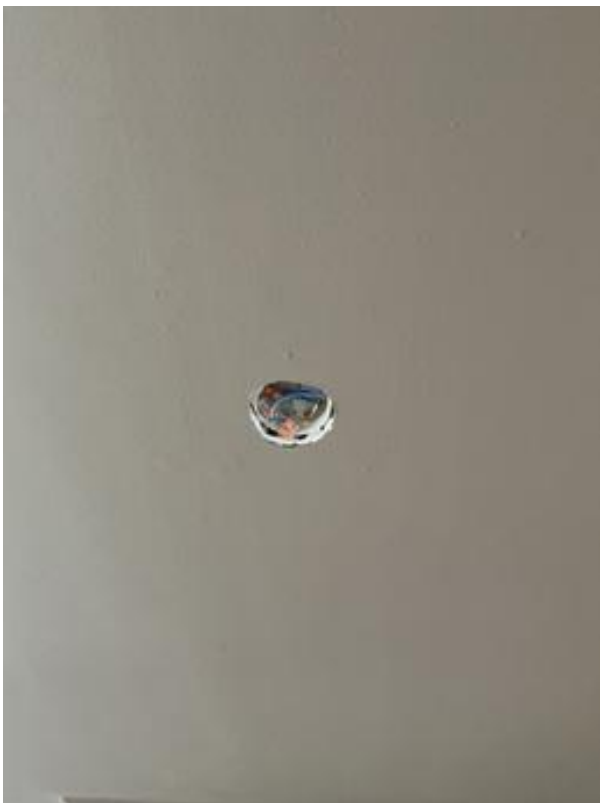
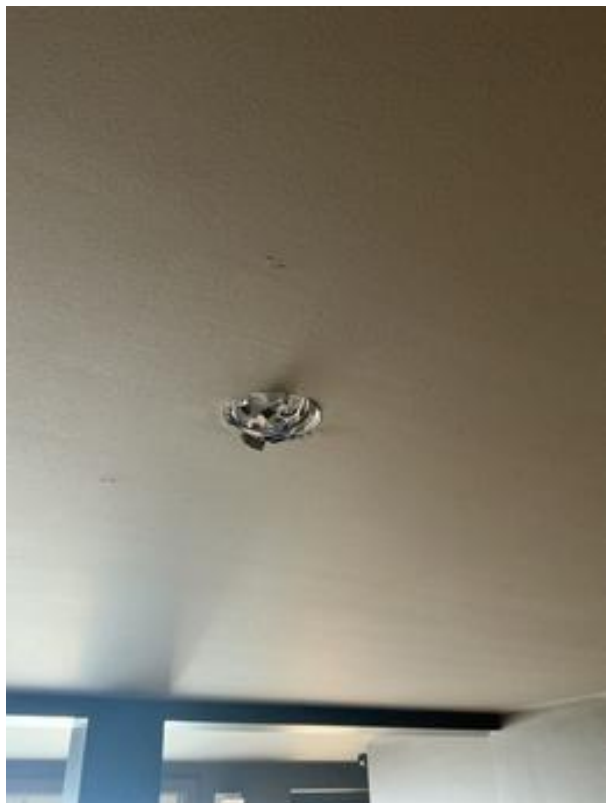
Utstyr mangler lokk. Jf. FEL § 20.

Det mangler taklokk på tre takbokser. Lokk bør monteres eller evt. lamper.

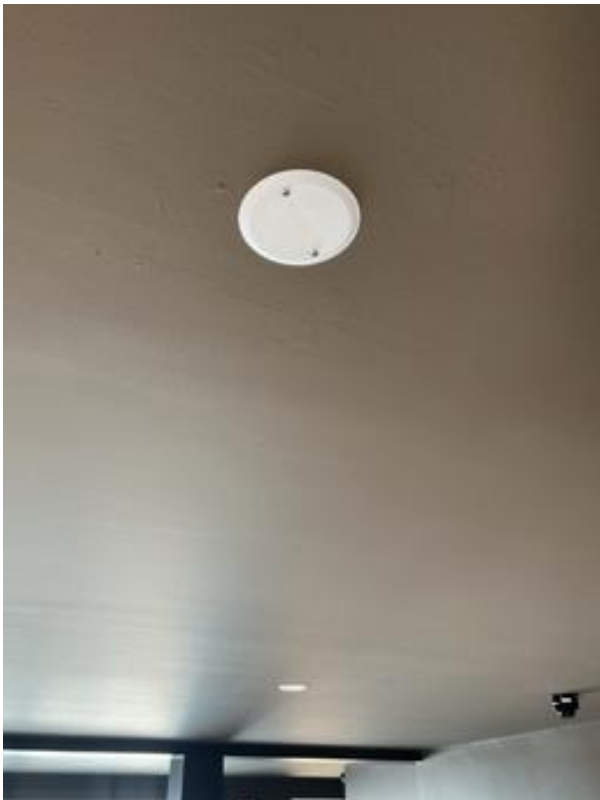
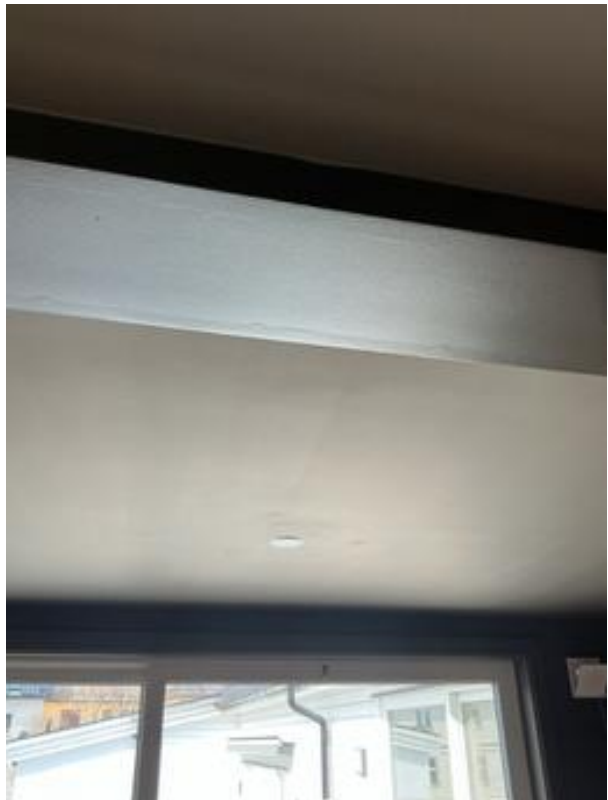
Bilder etter utbedring

Avvik utbedret	
Lokk er montert.	Dato/sign

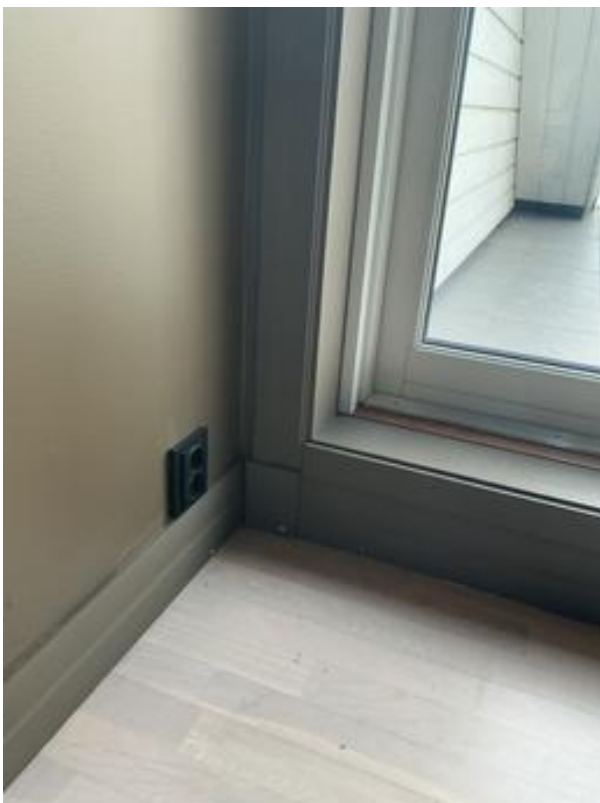
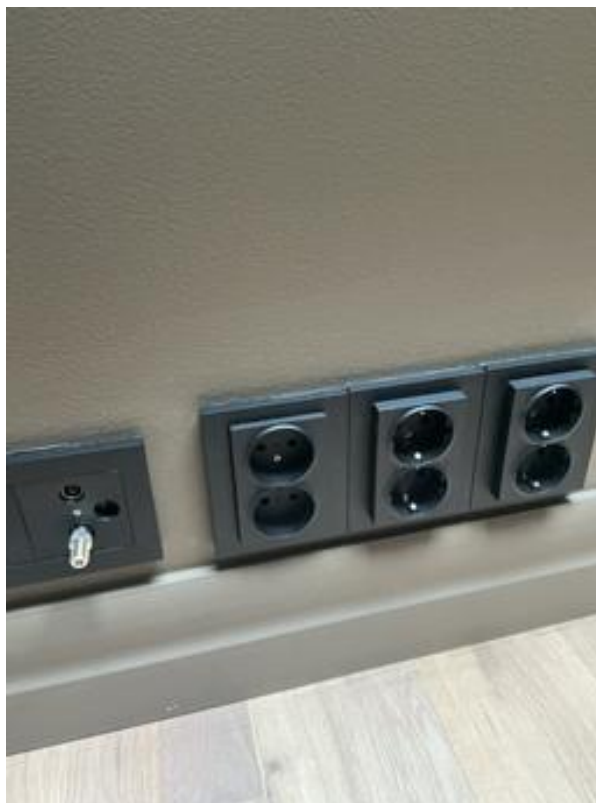
114.004 37A H0501: Stue

Beskrivelse
<p>Det er lagt opp til ujordet og jordet stikkontakt i samme rom. Dette vil kunne føre til at du får strømgjennomgang ved å berøre et ujordet elektrisk utstyr som har en jordfeil, samtidig som du berører et jordet elektrisk utstyr. Jf. FEL § 21.</p> <p>Gjelder 2 stikkontakter i stue som bør byttes til jordet da flertallet av stikkontakter er jordet.</p>

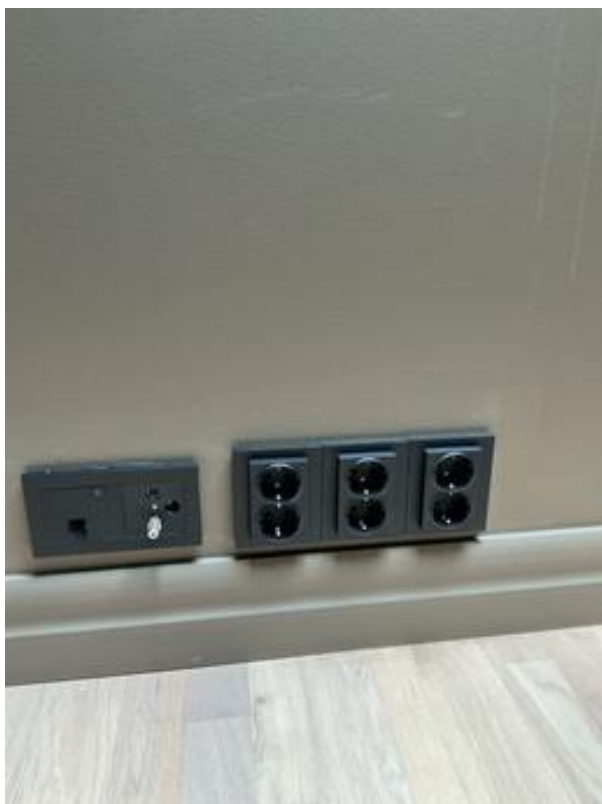
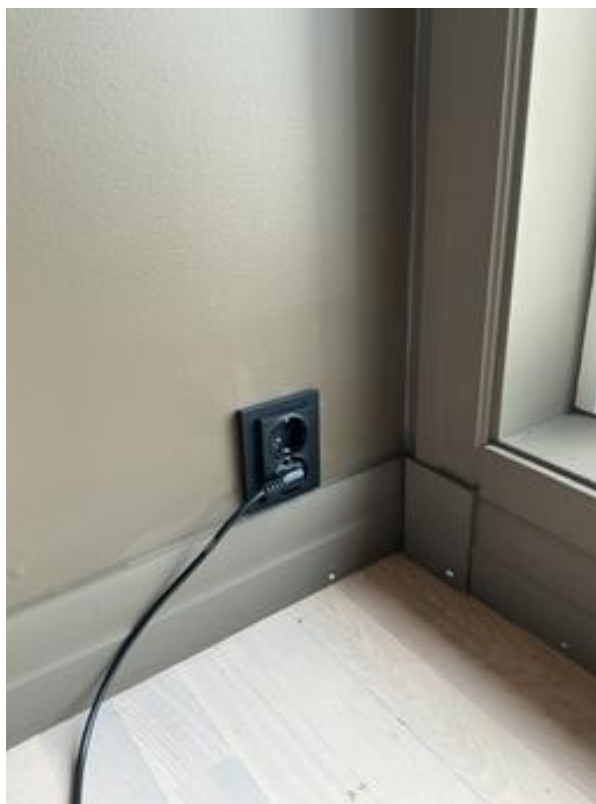
Bilder etter utbedring

Avvik utbedret	
Ujordede stikkontakter byttet med jordet.	<i>Dato/sign</i>
