Oscars gate 37A (H0401, A13)

Lys og pen leilighet i ærverdig bygård – Generøs takhøyde på 2,77 meter – Sentralt beliggende – God planløsning

# Oscars gate 37 A

NEK 405-2, elkontroll bolig

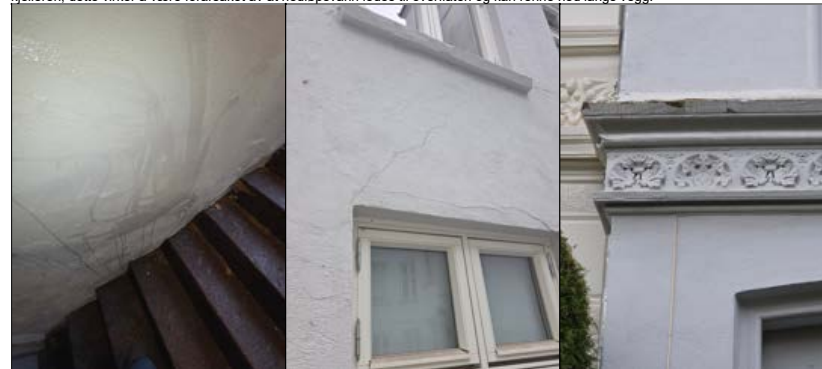
**Bærende yttervegger:** Ytterveggene framstår i god stand, bortsett fra i oppgang C hvor det er registrert fukt i ytterveggen i trapp ned til kjelleren, dette virker å være forårsaket av at nedløpsvann ledes til overflaten og kan renne ned langs vegg.

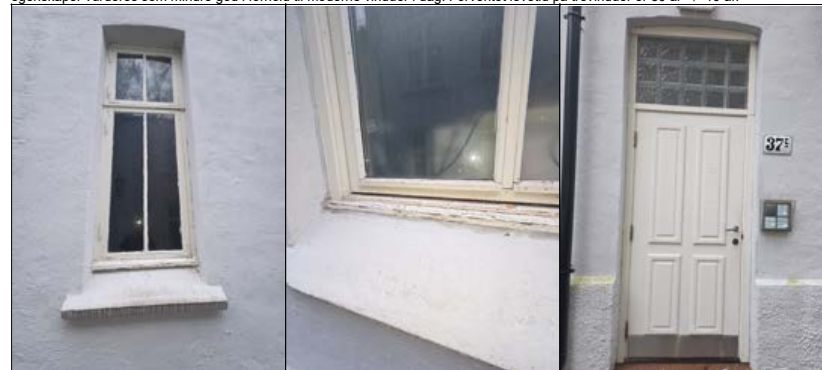
**Vinduer, dører:** Vinduer og ytterdører framstår i generell god stand. Unntaket er vinduer fra 1979 i 1. et. Vinduene isolerende egenskaper vurderes som mindre god i forhold til moderne vinduer i dag. Forventet levetid på trevinduer er 30 år +/- 10 år.

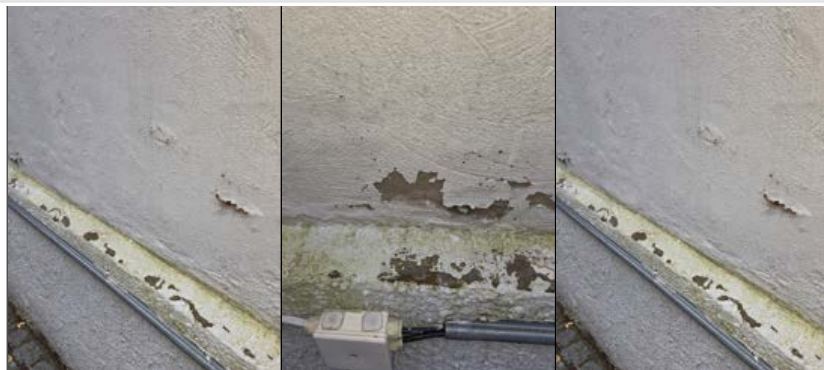
**Utvendig kledning og overflate:** Fasadene framstår i dag i god vedlikeholdt stand. Det er kun registrert mindre riss-/sprekkdannelse. Noe malings avskalling i nedkant av vegg i bakgård. Fasadenes overflate har en forventet restlevetid på 5-10 år ut fra vanlige levetidsbetraktninger.

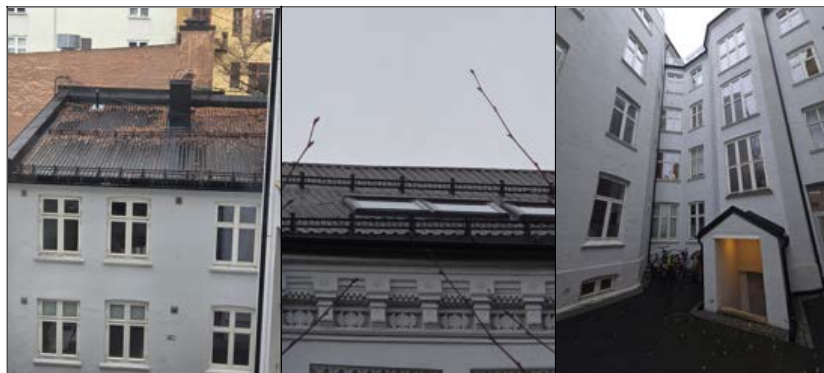
**Tilstand Primær konstruksjoner og taktekkning:** Yttertakene framstår i god stand. Det er ikke registrert forhold som indikerer svikt i de bærende konstruksjoner eller selve tekkningen. Ingen lekkasjer er observert. Lang forventet restlevetid

**Gesimser, takrenner og nedløp:** Framstår i god stand. Ingen synlige skader eller tegn på lekkasjer. Lang forventet restlevetid.

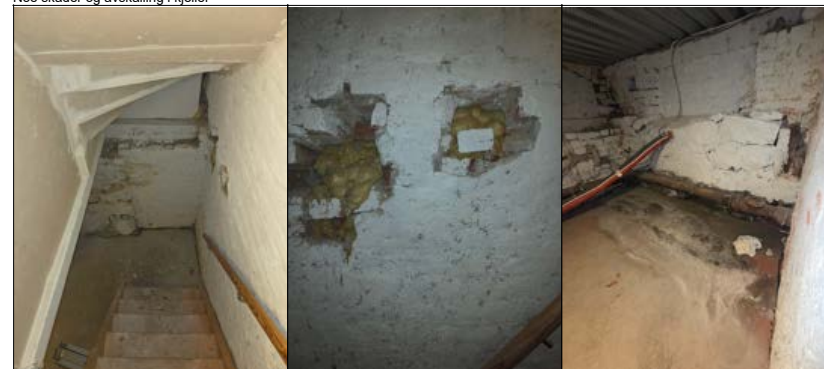
#### Bygg B

Noe skader og avskalling i kjeller

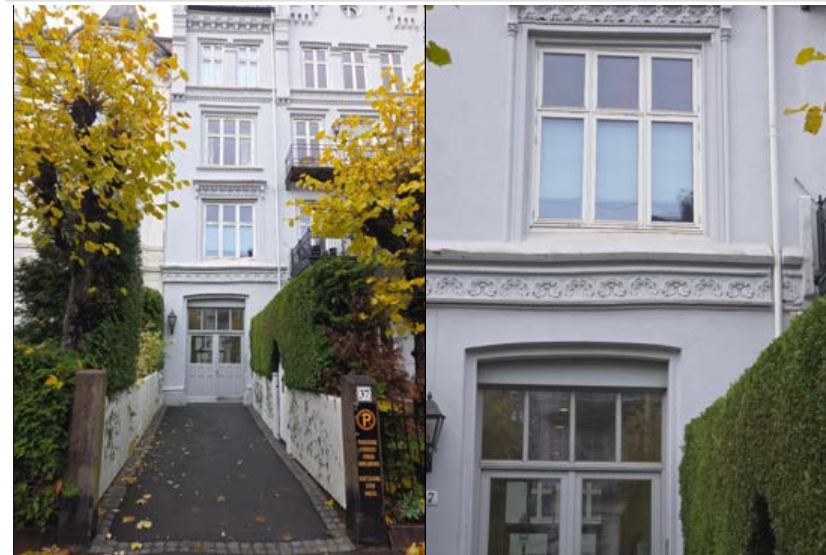
#### Setningskade.

Setningskaden på bygget ser ut til å ha oppstått for lang tid tilbake. Vinduer som ble montert i 2011, er fortsatt i vater, noe som indikerer at setningskaden oppsto før 2012 og ikke har utviklet seg siden. Sannsynligheten for ustabil grunn anses som liten, ettersom det ikke har vært noen bevegelser etter dette.

Basert på observasjonene under befaringen er det viktig å vurdere vedlikeholdsbehovet og tilhørende kostnader for de kommende årene. De identifiserte sprekke i fasaden kan, dersom de ikke utbedres, raskt utvikle seg til større problem med innsig av fuktighet og derpå avskalling av fasade. Det anbefales derfor å gjennomføre en grundigere vurdering av sprekkdannelsens årsaker, eventuelt med bistand fra fagpersonell.

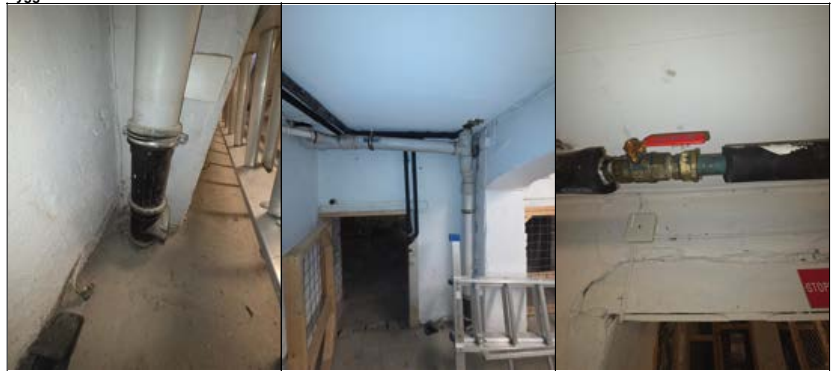
**VA**  
Gårdeier er usikker på årstall på rørføring (vann og avløp) i sjakter. Hovedvannrørene i kjelleren ser ut til å være stive kobberør isolert med cellegummi. Det antas at nyere kobberør er fra rehabiliteringen av gården i 2004. Enkelte eldre avgreininger og rørføring. Det er en blanding av nyere kuleventiler og eldre sluseventiler. Eldre vannrør og ventiler i kjeller bør skiftes ut.

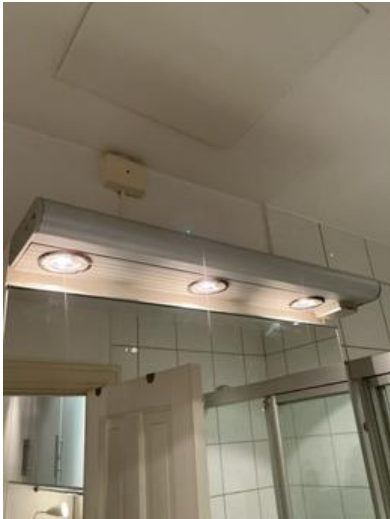
Belysning har mangler. Jf. FEL §36.

Det ,angler glass lokk/ beskyttelsesglass foran lyspærer i armatur over speil

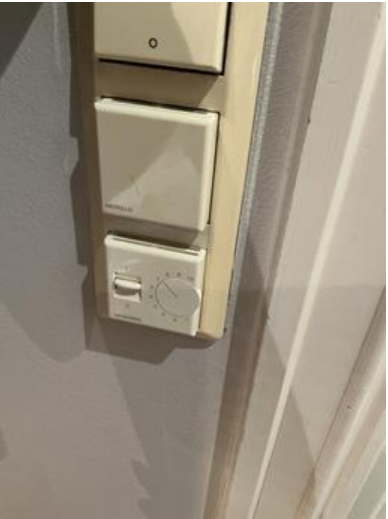
Temperaturregulering fungerer ikke som tiltenkt. Jf. FEL §36.

Termostat er defekt og må byttes.

| Avvik utbedret | |
|---|---|
| Dette avvik vil bli utbedret før overtakelse av leiligheten. | Dato/sign |

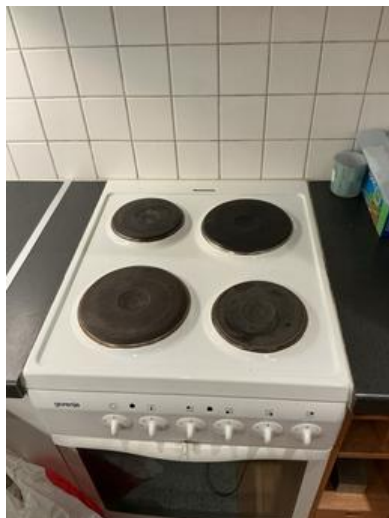
Komfyrstikk ble ikke kontrollert da komfyr er limt fast i benkeplate

Dette avvik vil bli utbedret før overtakelse av leiligheten.

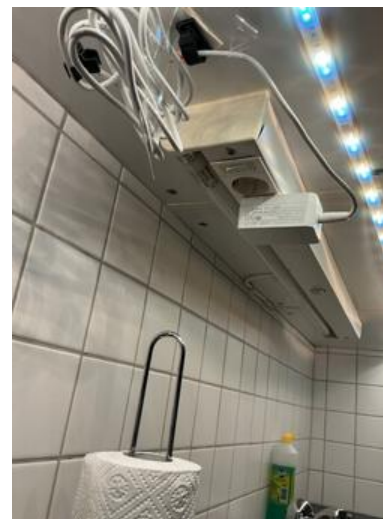
Vi anbefaler å bytte til LED-belysning fordi lysrør fases ut, da de inneholder kvikksølv, som er skadelig for helse og miljø. Fra høsten 2023 er det ikke lenger lov å selge nye lysrør som T12, T5, T8 og kompaktlysør i EU. Hvis armaturene dine er av nyere type, kan det være at leverandøren tilbyr erstatningssett som lar deg oppgradere til LED uten å bytte hele armaturet. Dette kan være en enklere og rimeligere løsning.

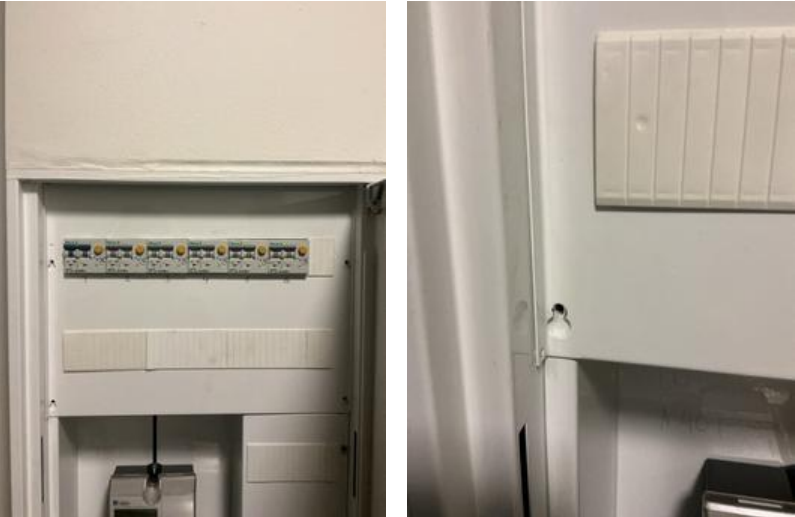
Alle 4 skruer som holder deksel på plass mangler.

| Avvik utbedret | |
|---|---|
| Dette avvik vil bli utbedret før overtakelse av leiligheten. | Dato/sign |

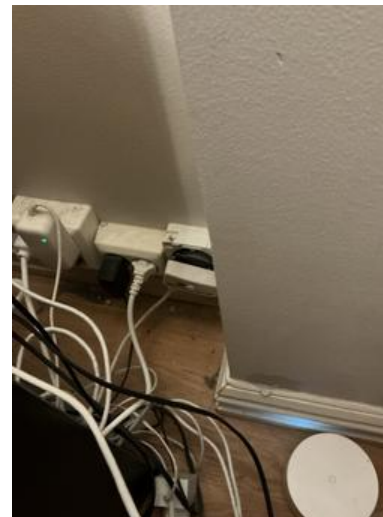
Datauttak er ikke betryggende festet.

Gjelder datauttak bak TV i stue.

Dette avvik vil bli utbedret før overtakelse av leiligheten.
