# Johannes Bruns gate 13A

2 soverom | 101 kvm | Selveierleilighet

# Johannes Bruns gate 13A 0452 OSLO

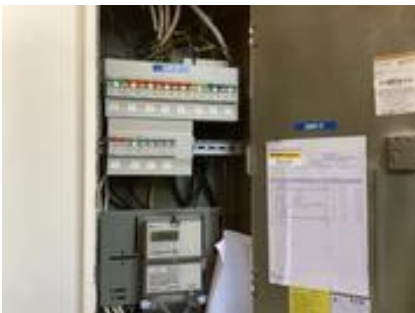
## 6.8 Elektrisk

Er det foretatt kontroll av det lokale el-tilsyn eller utført utvidet el-kontroll i løpet av de siste 5 år?	Nei
Type sikringer	Automatsikringer
Har eier opplyst om arbeider utført etter opprinnelig byggeår?	Ja
Eier har opplyst om arbeider de har hatt i forbindelse med oppgradering av boligen i 2022.	
Er det manglende samsvarserklæring på arbeider utført etter 01.01.1999?	Ja
Selger har alt av dokumentasjon på arbeid han har fått gjort i boligmappa. Det ligger også noe dokumentasjon på tidligere arbeider på boligmappa.	
Det er ikke forelagt noen dokumentasjon på utførelsen av anlegget.	
Er det manglende kursfortegnelse?	Nei
Er det manglende samsvar mellom kursfortegnelse og antall sikringer?	Nei
Er det tegn på varmgang (termiske skader) på kabler, brytere, downlight, stikkontakter, og elektrisk utstyr?	Nei

Er plugg (støpsel) på berederen brunsvidd?	Ikke relevant, fast tilkobling
Er kabler utilstrekkelig festet?	Nei
Er det tegn til at kabelinnføringer og hull i inntak og sikringskap ikke er tette?	Nei
Spørsmål til eier: Løses sikringene ofte ut?	Nei
Spørsmål til eier: Har det vært brann, branntilløp eller varmgang i anlegget?	Nei
<b>Oppsummering av elektrisk</b>	
Boligen har et elanlegg uten komplett dokumentasjon, og feil kan ikke utelukkes. Selger har alt av dokumentasjon på arbeid han har fått gjort i boligmappa.	
Dette er en forenklet kontroll begrenset til de spørsmål og undersøkelser som forskrift til avhendingslova (tryggere bolighandel) § 2-18 inneholder. Dette kan ikke sammenlignes med en kontroll utført av offentlig myndighet (Det lokale eltilsyn) eller registrert elektrovirksomhet, og en bygningssakkyndig har verken kompetanse eller lov til å foreta en slik kontroll etter retningslinjer fra FEL (forskrift for elektrisk lavspenningsanlegg). I tråd med veileder fra Direktoratet for byggkvalitet settes det ikke tilstandsgrad på bygningsdelen (elektrisk anlegg).

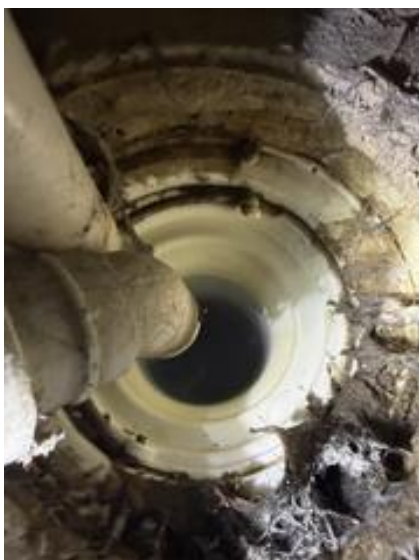
## 6.11 Våtrom

Det er påvist at flisfuger har riss/sprekker, samt sprekker i flere gulvfliser. Det er påvist at noen fliser har bom (hulrom under). Overflaten har omfattende skader.

Riss / sprekker i flisfuger og fliser kan være et symptom på bevegelse i konstruksjonen pga dårlig stivhet i konstruksjonen, eller bevegelser i underlaget pga fuktinntrekk.

Sluket er plassert under et dusjkabinett som ikke kunne flyttes under inspeksjonen på grunn at det innebærer risiko for skade på innredning. Inspeksjon av sluket ble gjort etter beste evne med kamera.

Rørføringer gjennom vegg bak dusj har ikke membran / mansjette. Dette kan føre til fukt inn i konstruksjonen og fortsatt bruk av dusjkabinett må gjøres.

Det er fuktskader pga vannsøl, på baderoms innredningen.

Fuktskade i servantskap bør utbedres. Dette for å unngå videre skader eller svekkelser innredningen.
