NORDVIK

Gunnar Schjelderups vei 13E

1 soverom | 45 kvm | Selveierleilighet

Befaringsdato: 13.05.2026

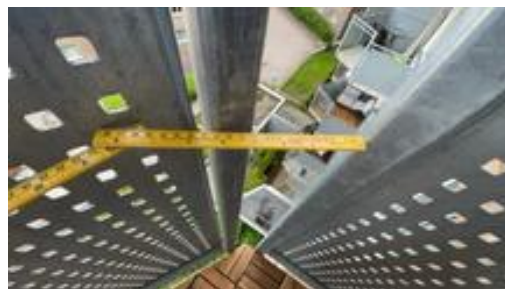
Åpning i rekkverk.

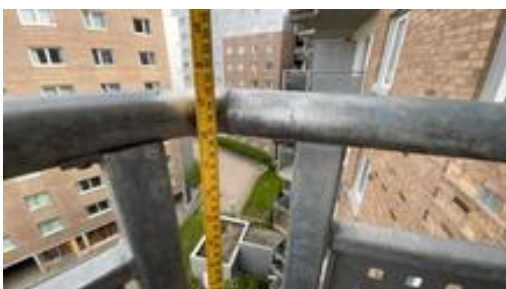
Generelt krav: Høyde på rekkverk ved balkonger, tribuner, passasjer og lignende skal være minimum 1,0 m. Der nivåforskjellen er mer enn 10,0 m, skal rekkverk ha en høyde på minimum 1,2 m.

Rekkverkshøyde

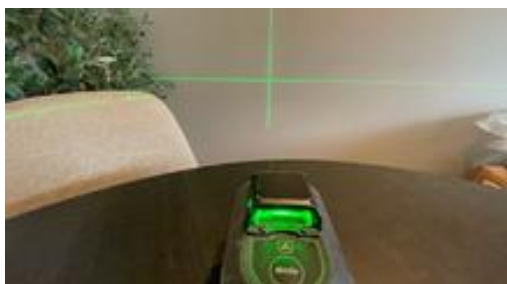
Lokalt avvik måles med laser (5 punkter) innenfor 2 m:

Størst avvik: 6 mm på 2m avstand

Totalt avvik målt med ett punkt ved hver vegg i rommet, samt et punkt midt på gulvet:

Størst avvik: 15 mm

- Det er målt høydeforskjell på mellom 15-30 mm gjennom hele rommet. Tilstandsgrad 2 gis med bakgrunn i standardens krav til godkjente måleavvik.

Skjevheter ble målt med elektronisk laservater på tilfeldig valgte steder i boligen.

- For å få tilstandsgrad 0 eller 1 må høydeforskjeller rettes opp. Det vil imidlertid sjelden være økonomisk rasjonelt som et enkeltstående tiltak i en bolig som dette. Dersom boligen en gang skal renoveres, kan man vurdere slike tiltak.

Ingen umiddelbare tiltak ansees som nødvendig men vær klar over avvikene.

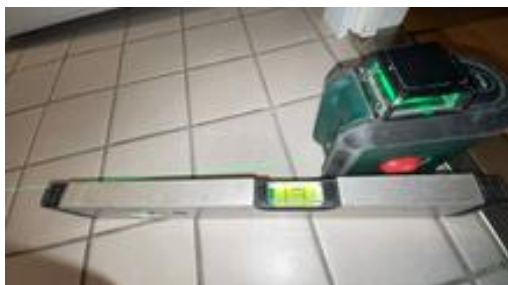
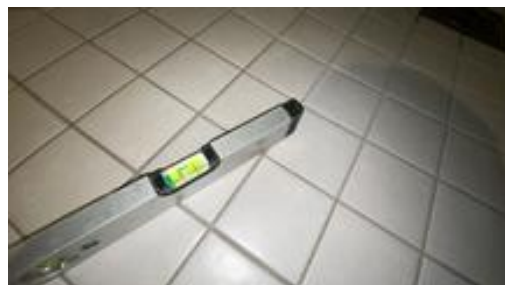
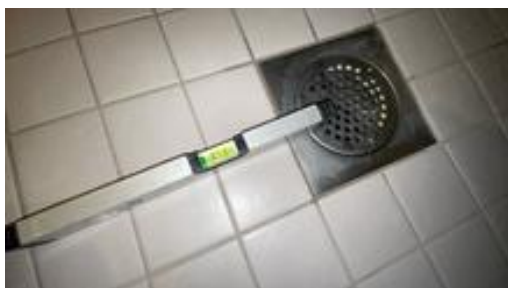
- Badet > Overflater gulv: Fall = 1:50 målt 80cm ut fra senter sluk. Ingen tiltak ansees som nødvendig men vær klar over forholdet
- Badet > Sluk, membran og tettesjikt: Mer enn halvparten av forventet brukstid er passert på membranløsningen. Konsekvens/tiltak: Overvåk tilstanden jevnlig. For å få tilstandsgrad 0 eller 1 må tettesjiktet skiftes ut, men tidspunktet for når dette er nødvendig er vanskelig å si noe om. Det er viktig å merke seg at levetiden til en membran varierer basert på kvalitet, installasjon og bruk. Eldre membraner kan bli sprø og sprekke opp, noe som fører til at de mister sin vanntettende funksjon. Dette kan resultere i vannlekkasjer gjennom vegger og gulv og fuktskader.

Fallforhold målt i retning sluk.

Ingen tiltak ansees som nødvendig men vær klar over forholdet.

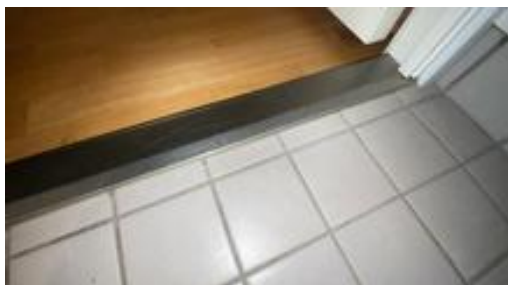
Protimeter fuktapparat: Gjorde ingen unormale fuktutslag ved fuktsøk med Protimeter fuktapparat i dusjhjørnet.

Overgang ved dørterskel.

- Overvåk tilstanden jevnlig. For å få tilstandsgrad 0 eller 1 må tettesjiktet skiftes ut, men tidspunktet for når dette er nødvendig er vanskelig å si noe om.
- Det er viktig å merke seg at levetiden til en membran varierer basert på kvalitet, installasjon og bruk. Eldre membraner kan bli sprø og sprekke opp, noe som fører til at de mister sin vanntettende funksjon. Dette kan resultere i vannlekkasjer gjennom vegger og gulv og fuktskader.

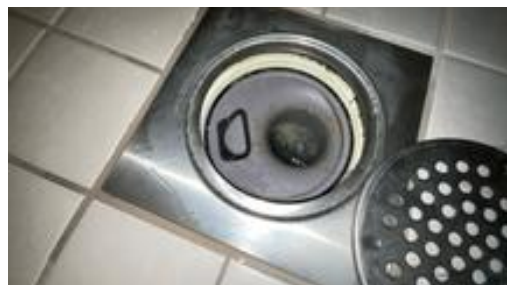
Sluk i dusj.

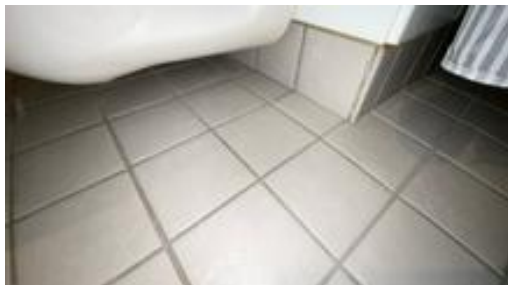
- Det er ikke påvist tilfredsstillende løsning for å synliggjøre lekkasje fra innebygget sisterner.

Dvs. takstmann er ikke kjent med hvor evt. lekkasjevann fra toalettssisternen blir ledet i så tilfelle.

Ikke synlig dreusspalte under toalettet.

Ingen umiddelbare tiltak ansees som nødvendig men vær klar over forholdet.

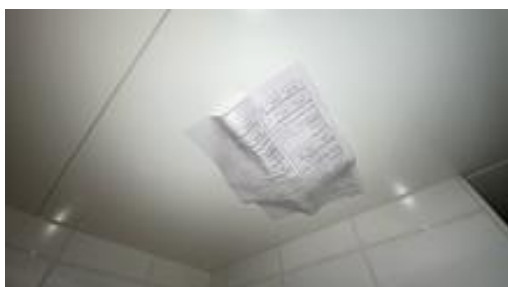
Test med løst ark viste tilfredstillende avtrekk.

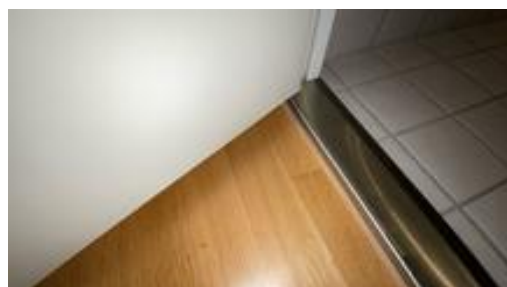
Luftespalte under dørrbladet.

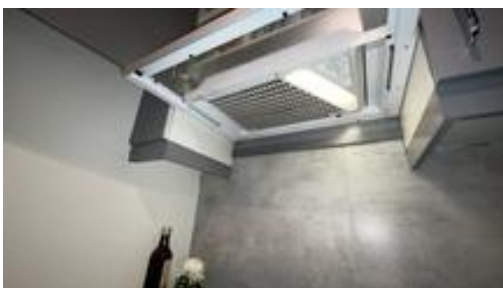
Kjøkkenventilator av typen med spjeld er tilknyttet bygningens mekaniske avtrekksventilasjon. Den ble testet på befaringsdagen og fungerte tilsynelatende slik den skal.

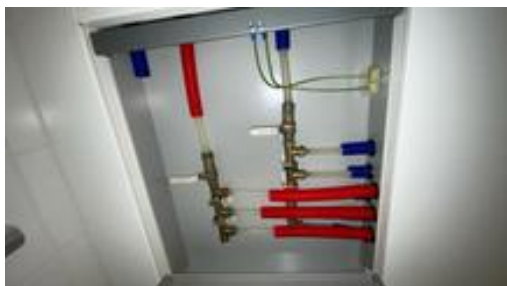
- 1) i himling på baderommet, ble besiktiget. Evt. lekkasjevann fra vannrør blir ledet til baderomsgulvet med sluk.
- 2) i veggen utenfor baderommet til høyre for baderomsdøren. Nøkkle manglet, derfor ikke besiktiget.

Fordelerskap på badet.

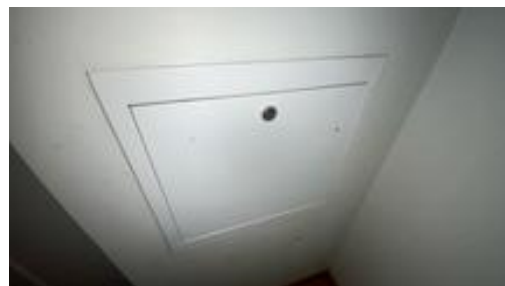
Dette fordelerskapet ble ikke besiktiget, manglet nøkkel.

Fordelerskap må åpnes og vurderes mht. tilstand.

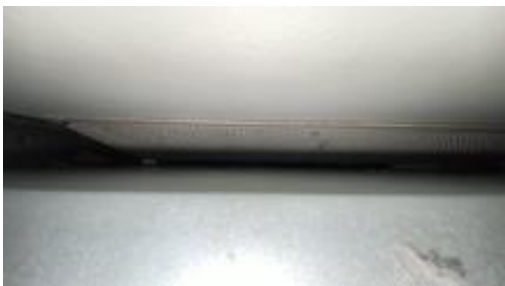
Mekanisk avtrekk fra kjøkken og bad. Luftespalter i yttervegg under vinduene.

Luftespalte under vinduer (bak panelovn).

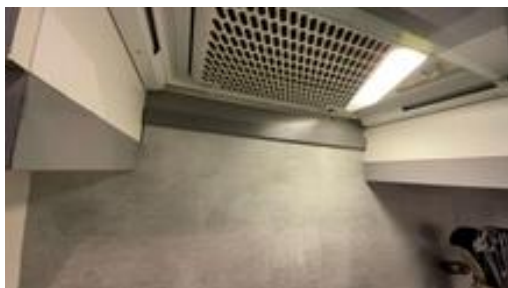
Ikke komfyrvakt.
