# Bergtun 19

3 soverom | 82 kvm | Selveierleilighet

| 17 | Tilstandsrapport |

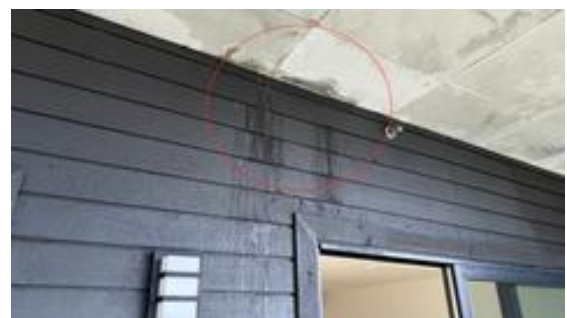
trolig utettheter i membran/fuktsikring i overgang terrassedekke/ yttervegg. Det kan ikke utelukkes skjulte skader i konstruksjonen, og det må påregnes ytterligere undersøkelser utover mandatet for denne rapporten. Det bør avklares om sameiet står ansvarlig for utbedring av forholdet.

Bilde viser lekkasje dekke over veranda.

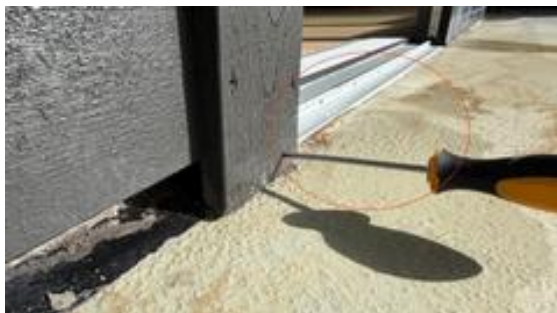
Balkonger, terrasser og rom under balkonger  
Det er for liten høydeforskjell mellom terrassedekket og terskel ved ytterdør (anbefalt minimum 5 cm). Dette øker risikoen for at vann trenger inn i konstruksjonen under døren, med fare for fukt- og råteskader. På bakgrunn av dette bør høydeforskjellen økes eller det etableres tilfredsstillende tiltak som hindrer vanninntrenging.

Deet mangler avstand mellom dørlist på skyvedør og terrassedekket, som fører til fuktopptak i trevirket og større risiko for råteskader.

Bilde viser manglende avstand mellom dørlist og terrassedekket, dørterskel.

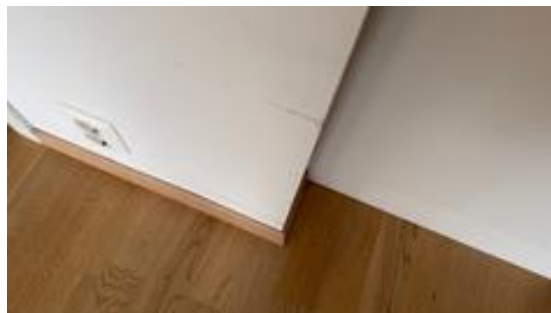
Det er en del slitasje og skader på vegger, eventuell oppussing bør vurderes ut i fra eget behov og krav. Konsekvens/tiltak: Viser til vurderinger og eventuelle anbefalte tiltak som er nevnt over.

Bilde viser eksempel på skade/bruksmerker i boenheten.

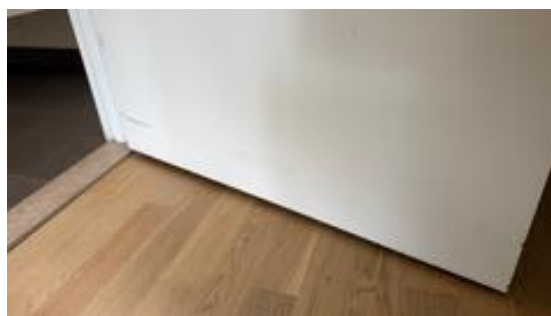
Bilde viser eksempel på skade/bruksmerker i boenheten.

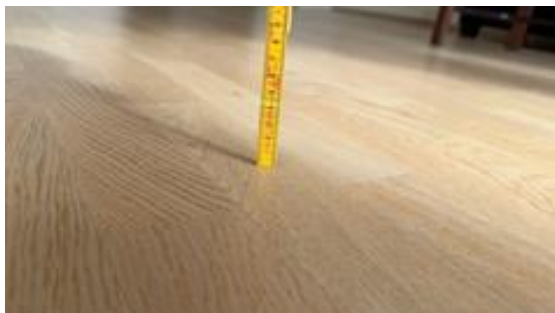
Bildet viser en tilfeldig stikkprøve for å kontrollere eventuelle skjevheter i gulvet.

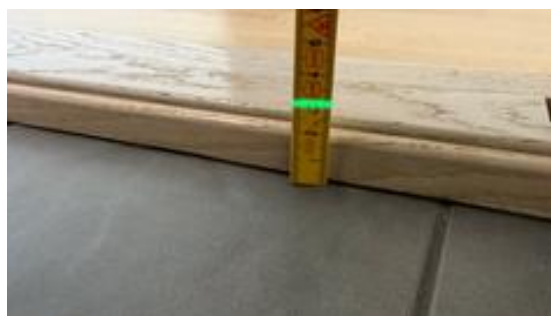
Det er under 25 mm høydeforskjell mellom sluk og gulv ved dør. Dette øker risikoen for skader ved lekkasje eller mye vannsøl, og bruken av rommet bør ta hensyn til dette. Det vil ikke være økonomisk forsvarlig å utbedre forholdene, men dette bør utbedres når rommet skal oppgraderes.

Bildet viser kontrollmåling av fallforholdene på gulvet. Det er ca 1,8 cm høydeforskjell mellom slukrist og gulv ved døren. Kravet er 2,5 cm høydeforskjell, alternativt en membranoppkant på minst 1,5 cm over gulvet.

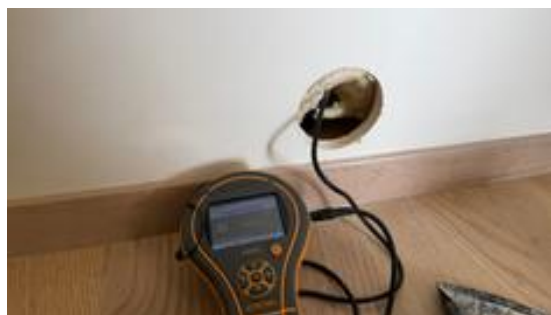
Bilde viser hvor det ble utført hulltaking og fuktmåling i vegg mot våtsone. Det ble montert blindlokk for å dekke til hullet.

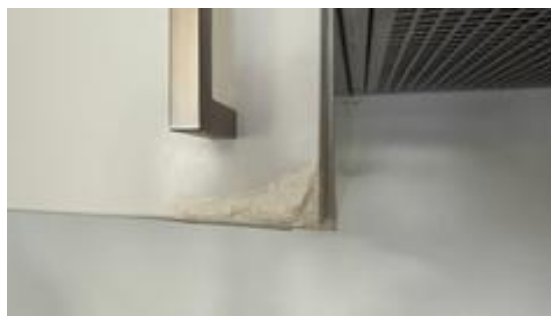
Kjøkkeninnredningen har flere skader og bærer preg av bruksslitasje. Vedlikehold og eventuelle utbedringer vil være opp til ny eier å vurdere, da dette vurderes som estetiske forhold.

Bilde viser eksempel på skade. Her på dørfront.

Eventuell utskifting bør vurderes ut fra eget behov og krav til funksjonalitet, utstyr og standard. Det vises ellers til vurderinger og eventuelle anbefalte tiltak som er nevnt over.

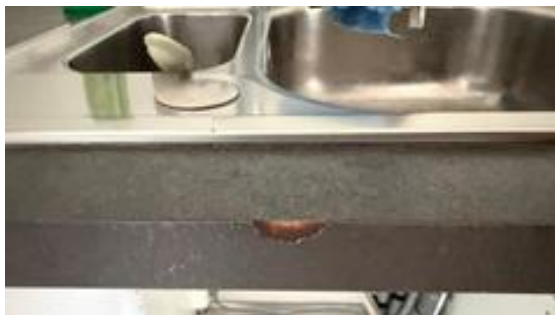
Bilde viser eksempel på skader. Her i benkeplate.

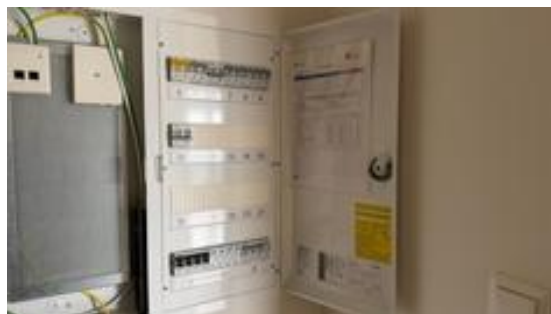
- Det er ikke opplyst om el-kontroll i nyere tid.
- Det er ikke fremlagt fullstendig dokumentasjon på anlegget.

Bildet viser sikringsskap for det elektriske anlegget.

Det anbefales å innhente dokumentasjon og/eller få gjennomført undersøkelse av anlegget av kvalifisert fagperson for å få en mer presis oversikt over anleggets faktiske tilstand og behov for tiltak.

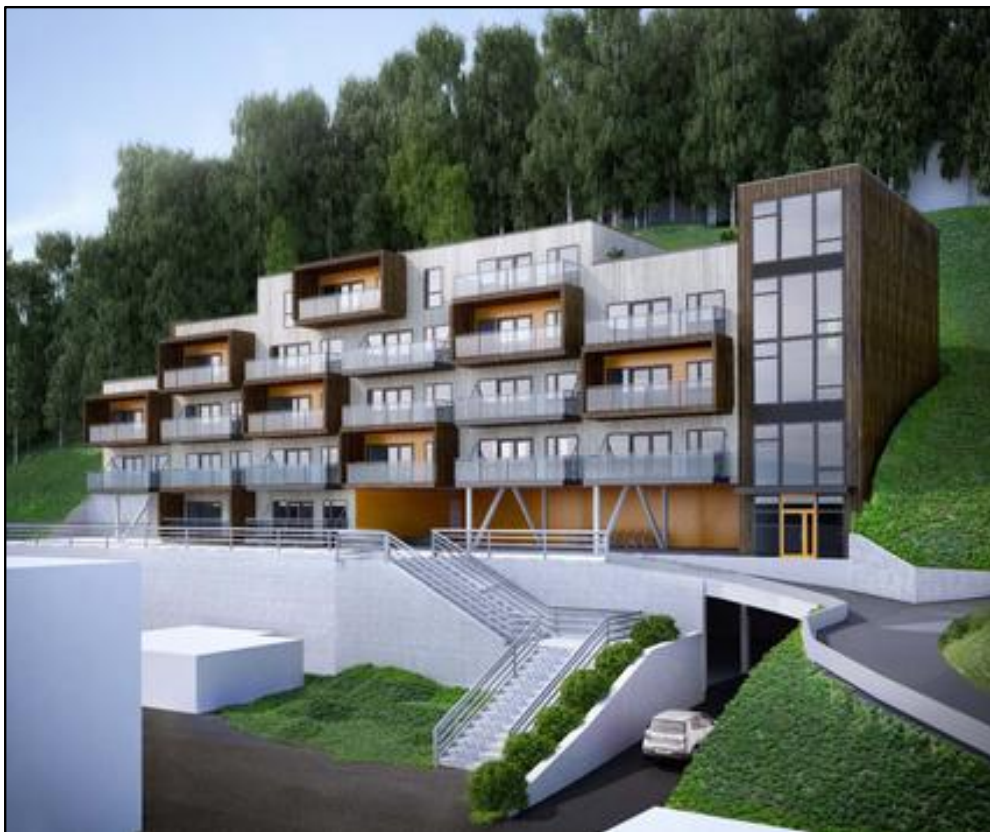
Figur 16: Planlagt leilighetsbygg m/ p-kjeller.

B1 er regulert til blokkbebyggelse, og planlegges bebygd med leilighetsbygg i 5 etasjer pluss parkeringskjeller. Antall boenheter vil være 20-24. Maksimal utnyttingsgrad er her satt til 40 %-BYA. Maksimal mønehøyde er satt til kote 29. Det er i bestemmelsene stilt krav om at det skal etableres 1,5 p-plasser per enhet i felles parkeringskjeller. Foreslått materialbruk/bygningsuttrykk og skala er vist i figuren under.

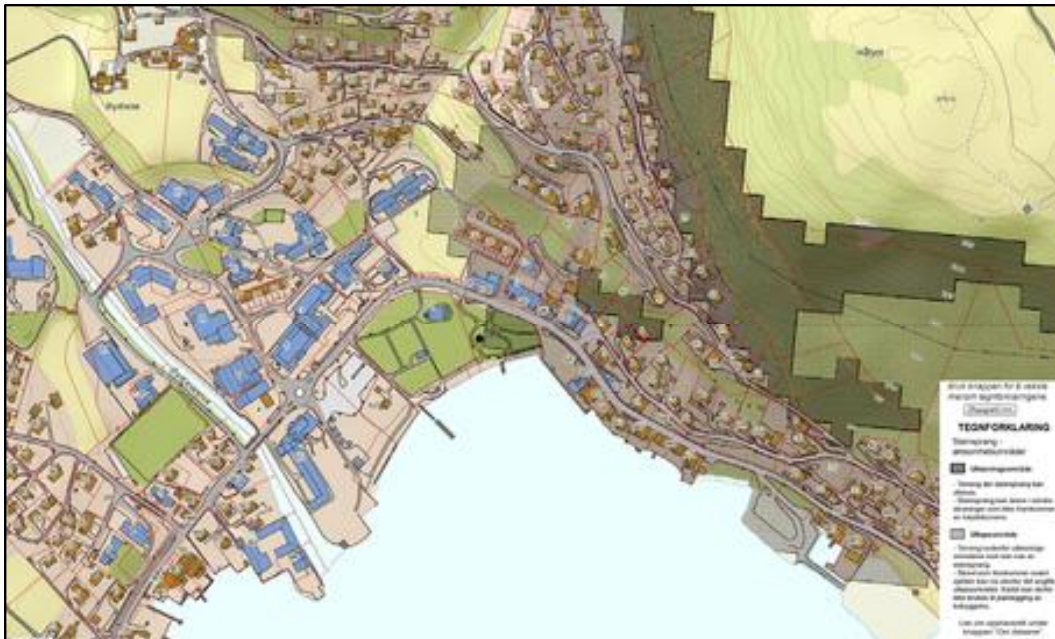
Figur 22: Aktsomhetskart for steinsprang (Kilde: NGU)

Planområdet berøres av utløpsområde for steinsprang i NGUs aktsomhetskart.

Det er ingen registrerte skredhendelser innenfor planområdet. Nærmeste registrerte steinskred er ca. 200-250 m nordøst for planområdet.

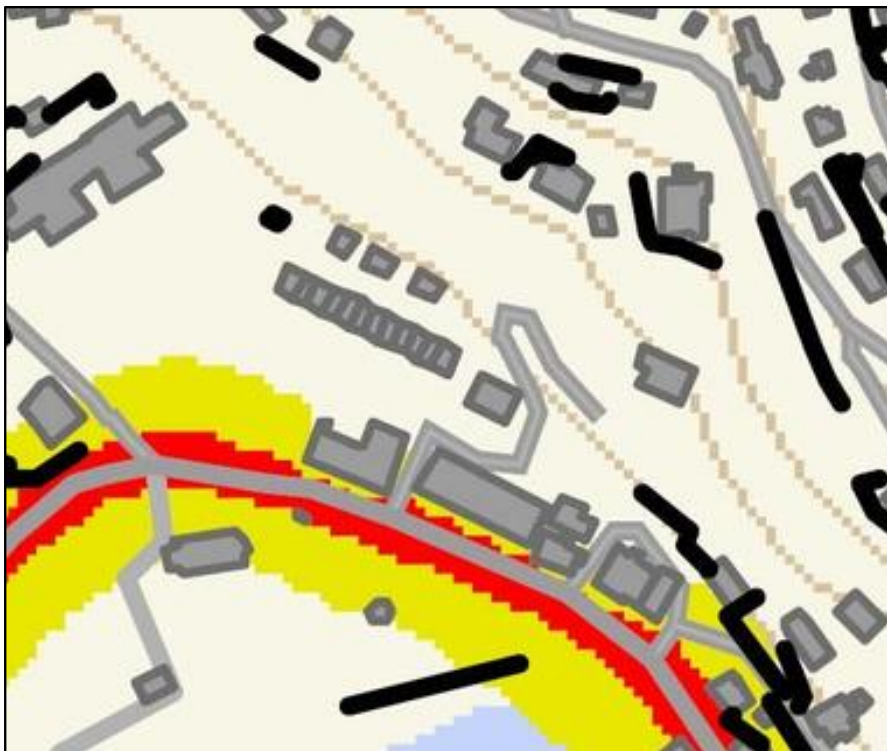
Figur 24: Støykart for FV7 (Kilde: Statens vegvesen)

Hardangerfjordvegen (FV7) har en ÅDT på 3000 kjøretøy per døgn. Statens vegvesen har gjort støymålinger langs FV7 i januar 2011. Støynivåene er basert på trafikkprognoser for år 2025 og beregningshøyden er 4 meter. Beregnet støynivå  $L_{den}$  [dBA] er 55-65 for gul sone og over 65 for rød sone. Støykartet viser at kun den sørlige delen av planområdet, og ikke planlagte byggeområder, blir berørt av gul og rød støysone.

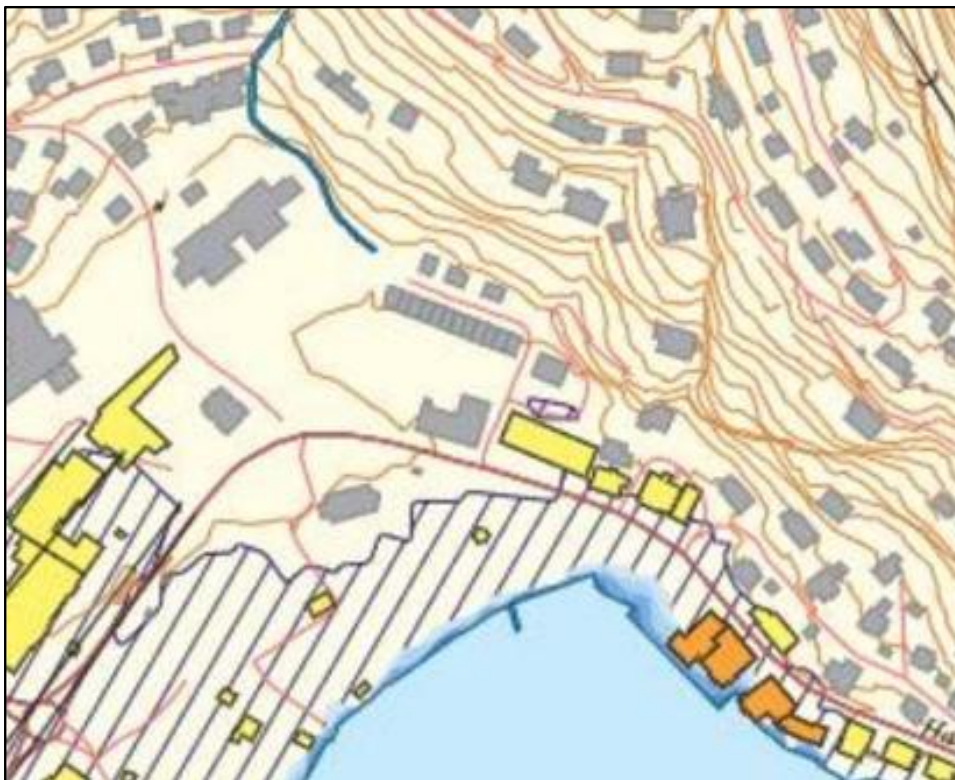
Figur 25: Utsnitt av NVEs kart for 200-årsflom

Planlagte utbyggingsområder (B1 og B2) ligger ca. 125-150 meter fra sjøen, mens plangrensen langs senterlinjen av fylkesvegen ligger ca. 70 m fra sjøen. Det vil si at den sørligste delen av planområdet ligger innenfor 100-metersbeltet langs sjø og vassdrag. Planområdet ligger ca. 400 m nordøst for Øysteseelva. Planlagte byggeområder ligger utenfor flomutsatte områder i NVEs flomsonekart for 20- og 200-årsflom.
