# Bygdøy allé 39

1 soverom | 32 kvm | Andelsleilighet

# Tilstandsrapport

## BOLIGBYGG MED FLERE BOENHETER

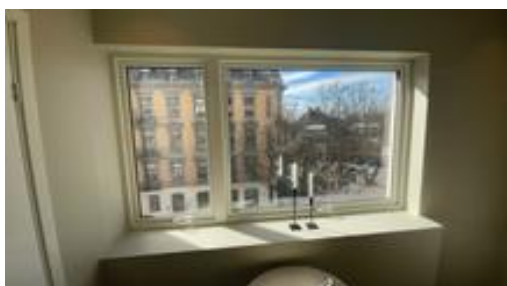
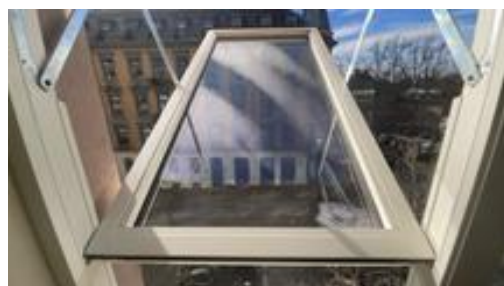
Vinduer

- Vinduer: Det er påvist at enkelte vinduer er vanskelig å åpne/ lukke. Det er påvist avvik rundt innsettsdetaljer. Det er påvist tegn på innvendig kondensering av enkelte vindusglass. Karmene i vinduer er slitte og det er sprekker i trevirket.

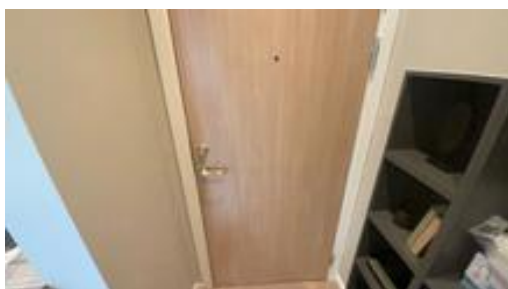
Inngangsdør

Dør til leilighet i finert treverk i eik eller lignende til leiligheten med elektronisk dørlås og dørkikkert. Merket med brann- og lydklassifisering.

- Dører: Det er påvist avvik rundt innsettsdetaljer. Det er påvist utetthet/ åpning mellom dørblad og dørkarm. Dvs. at kald trekk kan oppstå. Det er registrert noen merker på karm og dørblad. Utettheter mellom karm og dørblad på entrédør. Knirk i terskel.

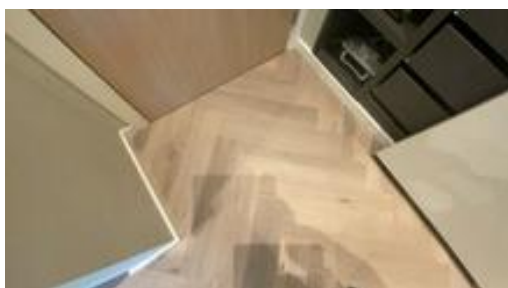
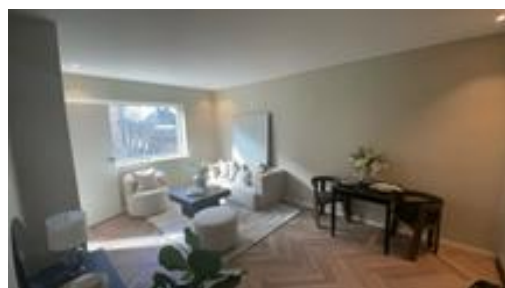
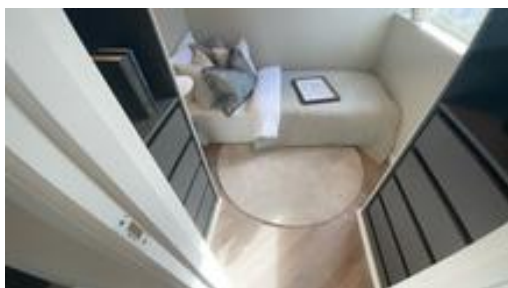
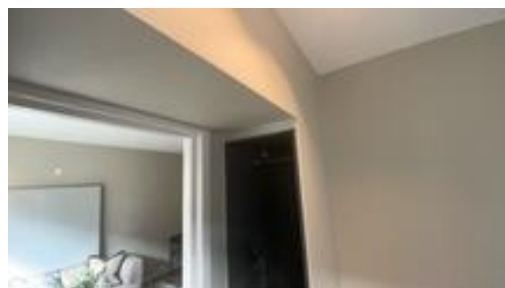
overflater

- Overflater: Overflater har en del slitasjegrad utover det en kan forvente. Det er påvist heksesot/ støvkondens på overflater. Gulvet fremstår funksjonelt tatt alder i betraktning, men det er registrert stedvis enkelte gulvbord som har sprekker. Det er registrert stedvis knirk og sva. Dette kan variere fra årstid til årstid, men trolig har oppføring av gulv løst og forårsaker knirk i tillegg til forventet knirk på overflater. Vegger og himling synes å ha en normal funksjon tatt alder på bygget og skjevheter i betraktning, men bærer preg av elde og slitasje. Det er registrert loddavvik, retningsavvik, setninger, riss og ujevnheter på overflater, samt misfarging, bruksslitasje-/ montasjemerker og manglende vedlikehold av overflater.

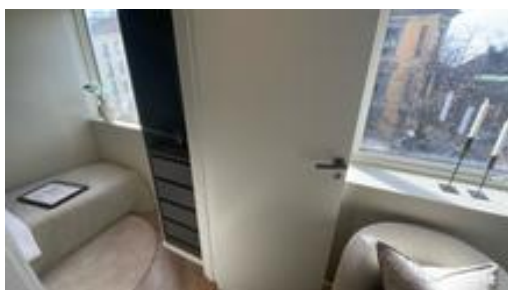
innerdør

- Det er vindu/dør med ikke fuktbestandige materialer i våtsonen (ved vask, dusj, badekar, osv.), løsningen eller byggematerialet er uegnet.

Døren bør beskyttes mot fuktpåkjenning for å unngå fremtidige skader, da plassering i våtsone medfører økt risiko for fuktskader over tid. Eventuelle skader som oppstår bør utbedres umiddelbart for å hindre ytterligere skade på konstruksjonen.

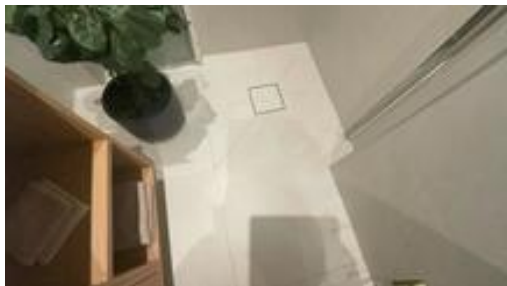
Bad gulv

- Bad/ WC, generell: Våtrommet må oppgraderes for å tåle normal bruk etter dagens krav. Grunnet badets størrelse og bruk vil det si at hele badet blir beregnet som en våtsone. Dør til badet er derfor plassert i våtsonen. Overflater er belaget med beleg, fliser og malte overflater på vegg. Overflater bærer preg av elde og slitasje. Det er registrert rørføring i konstruksjon som ikke har tettedetaljer rundt seg og enkelte ikke fagmessige utførelser. Eldre støpejerns sluk som bærer preg av rust og korrosjon, og uten klemring mellom beleg og sluk. Eldre tak-ess plater på himling. Tettesjikt på gulv er synlig beleg. På vegger lar evt. tettesjikt ikke kontrolleres. Ettersom membran/ tettesjikt er en skjult konstruksjon og umulig å kontrollere uten inngrep i konstruksjonen. Dette er en risikokonstruksjon. Grunnet alder og valgte synlige byggematerialer er det antatt at det ikke er membran i vegger på badet.

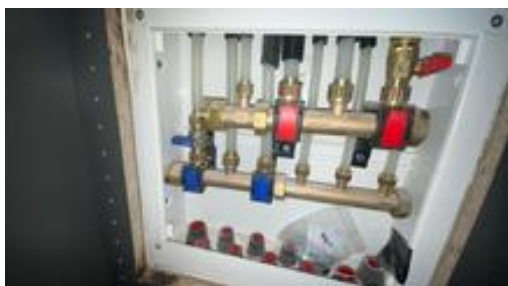
Vannledninger

- Det er ikke behov for utbedringstiltak siden anlegget fungerer i dag, men ut ifra alder kan skader plutselig oppstå på eldre anlegg.
- Eldre avløpsrør har blant annet større sannsynlighet for lekkasjer, noe som kan føre til omfattende og kostbare vannskader i boliger.

- Vannledninger: Det er irr på rør. Stoppekran er påvist, men den fungerer ikke tilfredsstillende. Vurdering er basert på alder. Tilstandsgrad 2 gis med bakgrunn i at mer enn halvparten av forventet brukstid for skjulte røranlegg er passert. Det er nå ingen symptomer på funksjonssvekkelse, men vær oppmerksom på at dette er en risikokonstruksjon. Rørføring mangler tettedetaljer. Anlegget bærer preg av elde og slitasje, med krakkelering, irr og korrosjon. Stoppekran lar seg ikke vri på og vil kreve nærmere undersøkelser og utbedring for å sikre funksjonalitet

Konsekvensen av manglende utbedring er økt risiko for lekkasjer og skader på bygningskonstruksjonen.

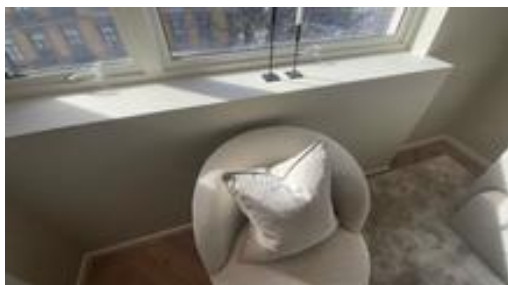
vannbårent varmeanlegg

- Det er ikke behov for utbedringstiltak siden anlegget fungerer i dag, men ut ifra alder kan skader plutselig oppstå på eldre anlegg.

Konsekvensen av alder og slitasje er økt risiko for funksjonssvikt, lekkasjer eller ujevn varmfordeling.

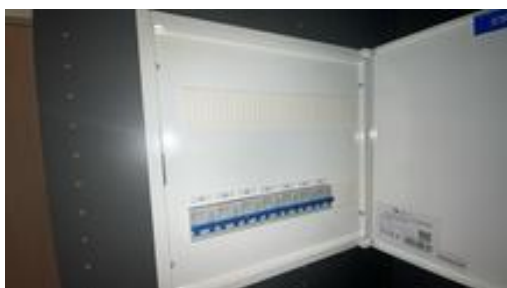
Elektrisk anlegg

Takstingeniør er ikke elektrisk fagmann, anlegget er derfor kun visuelt undersøkt. Ved kjøp av ny bolig anbefales det å gjennomføre en elektrisk tilstandskontroll.
