# Tordenskjolds gate 40

### Eierskifte

Boligtype: Leilighet i flermannsbolig  
Byggeår: 1895  
BRA: 58 m<sup>2</sup>  
BRA-i: 56 m<sup>2</sup>  
Rapportdato: 13.3.2026 (Gyldig til 13.3.2027)

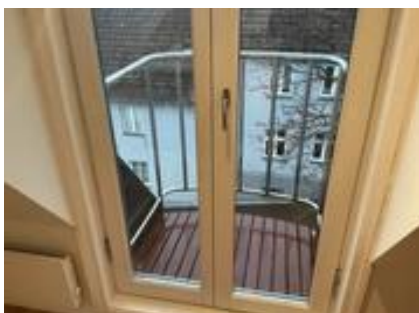
### 6.2 Balkong, terrasse, platting: Loft

Type	Balkong
Balkong fra loftsetasje på 0,7 m <sup>2</sup> .	
Er det gjennomført arbeider etter opprinnelig byggeår?	Ja
Ukjent alder: Lagt stølplate under terrassedekke.	
Er det synlig tegn på skjevheter/konstruksjonssvikt?	Nei
Er det tegn på sopp/råteskader i treverk eller skader i betong?	Nei
Er balkong / terrassen teknet?	Ja
Er det ufullstendig/manglende tettesjikt ved oppkant mot vegg og dør?	Ikke kontrollerbart
<b>Oppsummering av balkong, terrasse, platting</b>	<b>TG-2</b>
Ikke mulig å kontrollere om tekking er brettet opp ved dør. Balkongen er trukket inn i taklivet og fuktsikring vil derfor være kritisk for å unngå fuktinnslag. Balkongen vurderes derfor å være en risikokonstruksjon med hensyn til fukt. TG 2 pga ukjent oppbygging og alder.	
<b>Anbefalte tiltak / ytterligere undersøkelser anbefales</b>	
Anbefaler ytterligere undersøkelser av tekking og oppbygging av denne for å sikre tilstrekkelig utvendig fuktsikring.

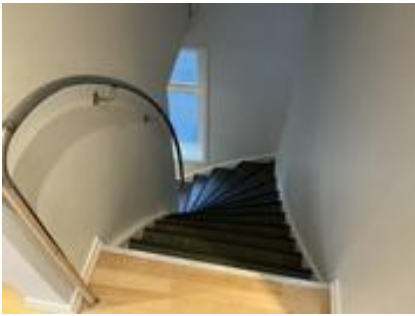
## 6.6 Lovlighet / HMS

Er det manglende samsvar mellom dagens bruk og godkjente byggetegninger?	Ikke kontrollert
Har boligen åpenbare ulovligheter (F.eks ulovlige bruksendringer)?	Nei
Er det avdekt forhold som tyder på at boenhet ikke er delt opp i brannceller etter kravene i teknisk forskrift?	Nei
Er det manglende ferdiggattest / midlertidig brukstillatelse?	Ikke kontrollert
Er det avvik på krav til rømning, dagslysforhold eller takhøyde?	Ja
<p>Loftsetasjen er innredet med kjøkken og soverom.</p> <p>Det er ikke etablert tilfredsstillende rømningsvei fra etasjen. Manglende eller utilstrekkelig rømningsvei kan føre til at personer ikke kommer seg ut av bygget på en trygg måte ved brann eller annen nødsituasjon. Dette reduserer rømningstiden vesentlig og øker risikoen for alvorlig personskade eller tap av liv. Forholdet representerer et vesentlig sikkerhetsavvik og kan medføre ansvar for eier.</p>	
Er det avvik ved rekkverk, håndløper eller åpninger mellom trinn på innvendig trapp i forhold til dagens forskriftskrav?	Ja

<p>Innvendig trapp mangler håndløper på ene siden. Forholdet avviker fra dagens forskriftskrav og tilfredsstiller ikke anbefalt sikkerhetsnivå. Manglende håndløper reduserer muligheten for støtte og stabilitet ved bruk av trappen, og øker risikoen for fallulykker, særlig for barn, eldre og personer med redusert balanse.</p>	
Er det avvik fra dagens forskrift på høyde og åpninger i rekkverk til balkong/terrasse/utvendig trapp?	Ja
<p>Rekkverk på balkong fra loftsetasje har større åpninger i rekkverk enn det som kreves etter dagens forskriftskrav. Forholdet tilfredsstiller ikke gjeldende sikkerhetsnivå. For lav rekkverkshøyde gir økt risiko for fallulykker, med fare for alvorlig personskade.</p>	
Er det manglende brannslukkingsutstyr og røykvarsler i boligen iht forskrift?	Nei
Er det skader på brannslukkingsutstyr, røykvarsler, eller er apparat eldre enn 10 år?	Nei

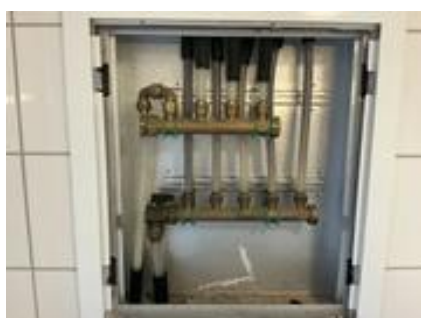
## 6.8 Vannledninger

Type anlegg	Rør i rør system
Er det utført arbeider på anlegget etter byggeår?	Ja
Eldre prospekt antyder at vannrør ble oppgradert i 2009.	
Er det etablert fordelerskap?	Ja
Er det manglende vannstoppesystem i tilknytning til, eller manglende avrenning til sluk/avløp fra fordelerskap?	Nei
Har vannrør nådd en alder som gir økt risiko for skader eller følgeskader?	Nei
Er det manglende isolering av vannrør hvor det er risiko for frost eller kondens?	Nei
Er det registrert tegn til lekkasjer eller skader på vannrør?	Nei
Er det redusert vanntrykk ved prøving av to tappesteder samtidig?	Nei
Er det manglende tilgjengelighet til stoppekran?	Nei
Er det dårlig funksjon på stoppekran?	Nei
<b>Oppsummering av vannledninger</b>	
<p>Mangler sprutdeksel i fordelerskap (TG 2) - Dette for å hindre skader ved evt lekkasje.</p> <p>Ellers ikke funnet nevneverdige avvik basert på visuell kontroll. Kontrollen er avgrenset til innvendig i leiligheten, og kontrollen stopper ved veggjennomføringer.</p>

<b>Anbefalte tiltak / ytterligere undersøkelser anbefales</b>	
Anbefaler montering av sprutdeksel i fordelerskap.	
<b>TG-2</b>

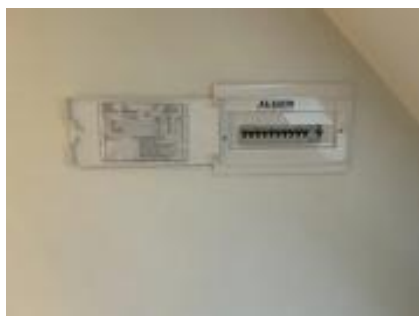
Sikringsskap på loft.

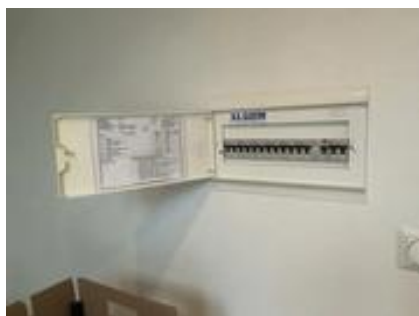
Sikringsskap 2.etg

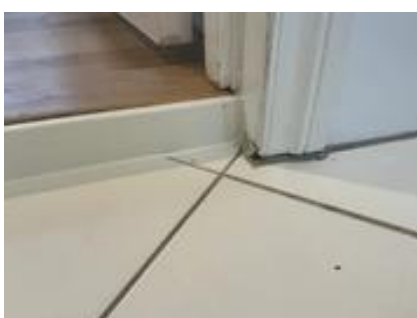
## 6.11 Våtrom: Bad

Sprekk i fuger ved dør.

Oppsummering av overflater	TG-2
<p>Fallforhold: 5mm høydeforskjell fra topp gulv ved dør til topp gulv ved sluk. Gulvet har fall til sluk, men dette er mindre enn referansenivået (TG 2)</p> <p>Dør er plassert i våtsone men er ikke direkte utsatt for vannsprut da det benyttes dusjkabinett.</p> <p>Registreres sprekker i silikonfuger ved dør (vil ikke tåle direkte fuktbelastning). Noe fuktskade på dørlist.</p> <p>Overflater bærer preg av elde/slitasje. TG 2 pga alder/slitasje.</p>	
Anbefalte tiltak overflater	
<p>Videre bruk av dusjkabinett anbefales. Grunnet alder på badet bør det planlegges for oppgraderinger.</p>
