# Langårdvegen 37A

3 soverom | 104 kvm | Tomannsbolig

| 34 | Tilstandsrapport |

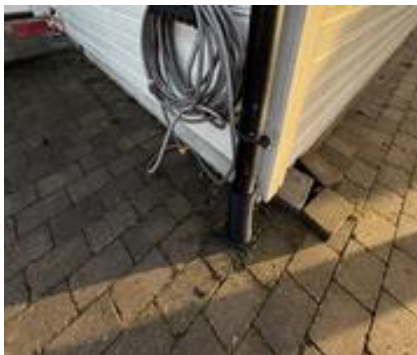
### 6.1 Drenering

Takvann er ført ned i dreneringsrør i terrenget.

Type grunnmur? Støpt plate på mark

Det bør gjøres nærmere undersøkelser med høydemålinger over tid for å fastslå at bygget har satt seg i terrenget og at det ikke er fare for setninger i grunnen.

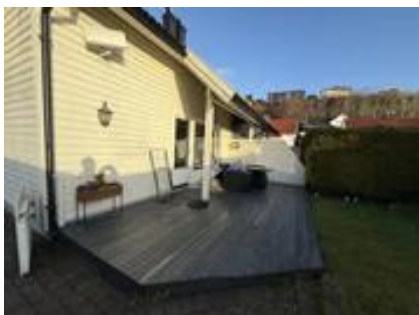
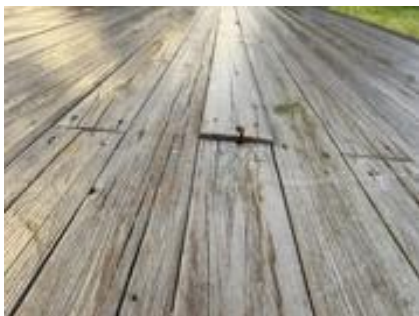
### 6.3 Balkong, terrasse, platting: Markterrasse

Gulvet har behov for vedlikehold.

| Type | Terrasse |
|---|---|
| Terrassegulvet har noe behov for vedlikehold i form av overflatebehandling og innfestning av terrassebord. Noe utskiftninger må påregnes. | |

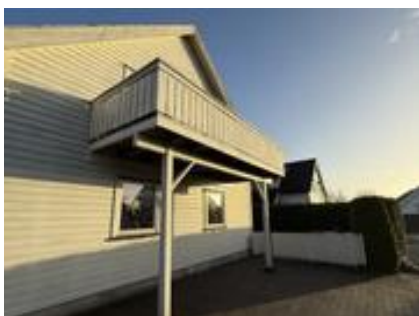
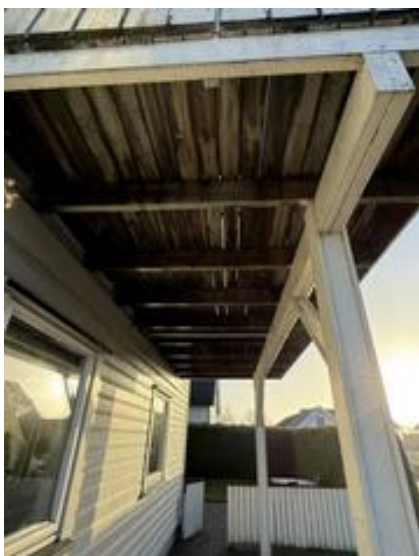
## 6.4 Balkong, terrasse, platting: Balkong i 2. etasje

| Type | Balkong |
| Balkong i 2. etasje som er opphengt på husvegg og fundamentert på tverrgående bærebjelke og søylefundamenter under bjelkelag og terrassegulv av impregneret treverk. | |

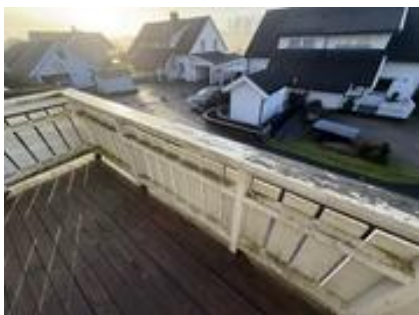
Malingsavflassing på rekkverk.

| Type | Balkong |
|---|---|
| Det er ikke krav til å heve rekkverkshøyden til dagens krav. Overflatebehandling på rekkverk må påregnes. | |

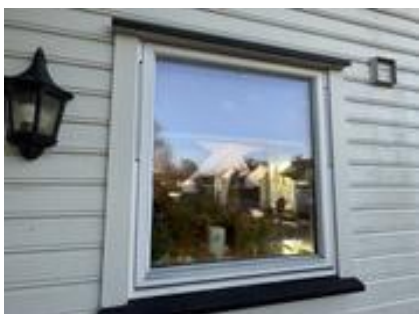
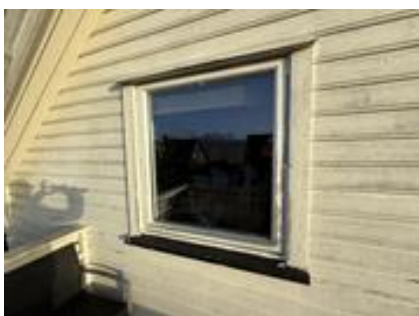
Vindu på til balkong i 2. etasje.

Vindu på balkong i 2. etasje må overflatebehandles.

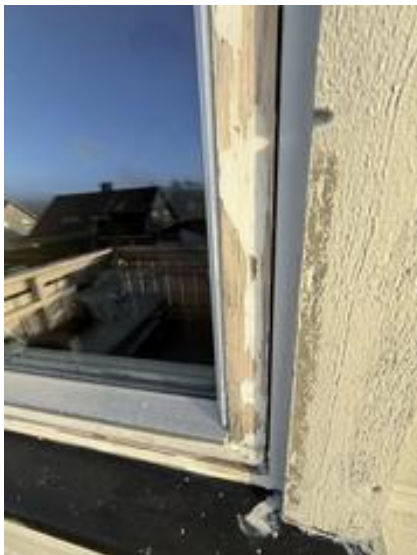
Malingsavflassing.

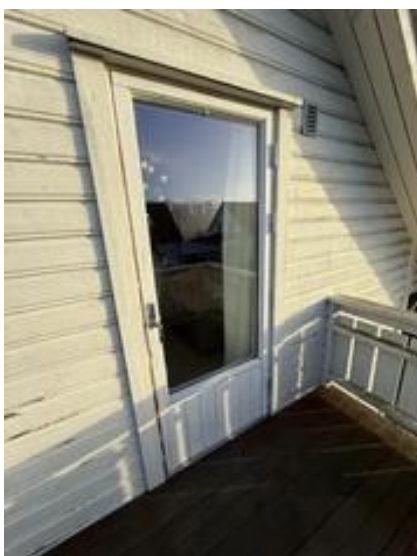
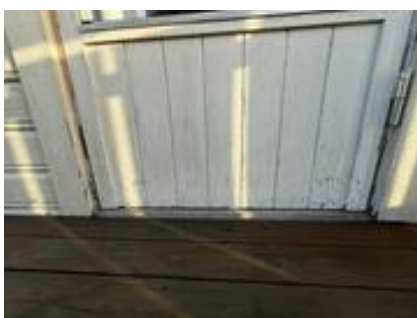
Slitasje på dør til balkong i 2. etasje.

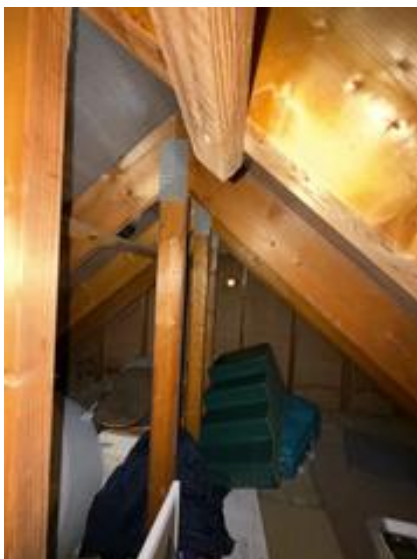
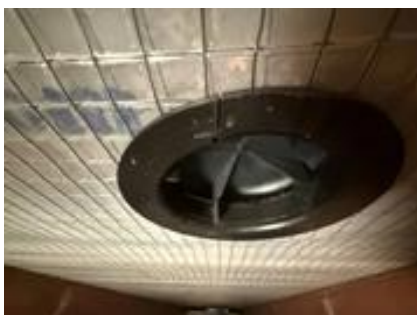
Ventil i undertak.

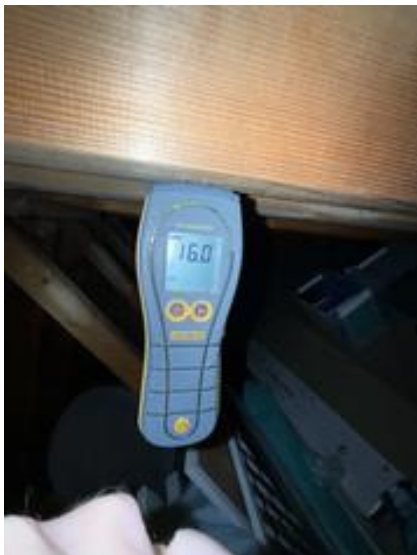
Konstruksjonen er luftet gjennom luftespalte i gesimser og lufteventiler i undertak. Det er etablert dampsperre mot varm side. Det ble ikke påvist råte eller tegn på fuktskader i treverk men det bemerkes at noe fuktmerker ble påvist på gulv. Dette kan skyldes at vann har kommet inn i lufteventiler i undertaket. Denne type undertak blir sjeldent benyttet på boliger og det anbefales å tette lufteventilene samt forsikre at luftespalter i gesimser er åpne. Det vil være tilstrekkelig lufting av loftet via luftespalter i gesims betinget med at luftespaltene ikke er sammenklemt. Det ble målt 16% fuktighet i treverk som er under verdiene hvor sopp og råteskader kan utvikle seg.

Fuktmåling i undertak.

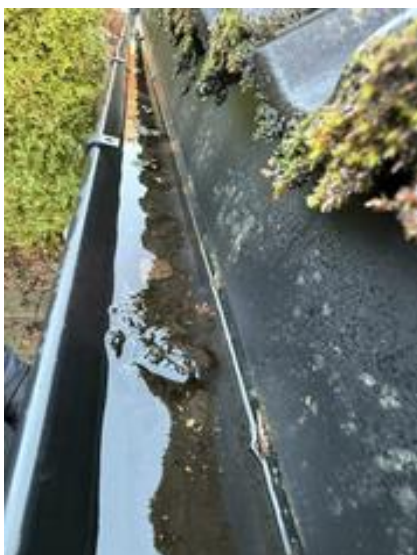
Det er stående vann i takrennene.

| Type | Metall |
|---|---|
| Det er stedvis lekkasjer i ender og skjøter og det ligger vann i takrennene som tyder på at takrennene har feil fallretning. Takrenner og nedløpsrør fremstår ellers i god forfatning men har brukt opp over halve levetiden sin. Takvann er ført ned i dreneringsrør i terrenget. Takvann er ført ned i dreneringsrør i terrenget. | |

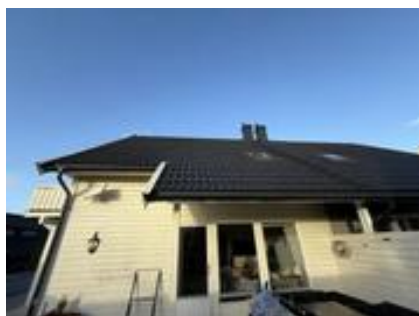
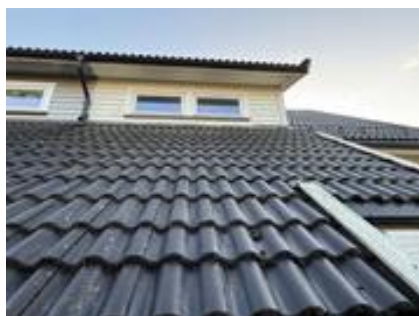
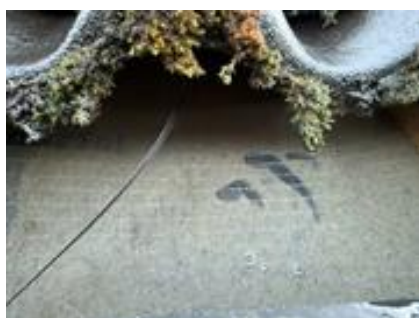
Undertak.

Takstein fremstår tett og det ble ikke påvist skader. Det anbefales vask og impregnering for lengst mulig levetid..

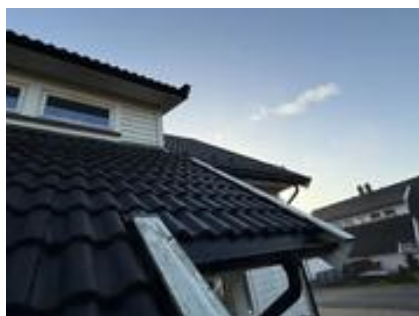
Det er kun snøfangere over inngangsparti.

Er det manglende og/eller feil/skader på snøfangere? Ja

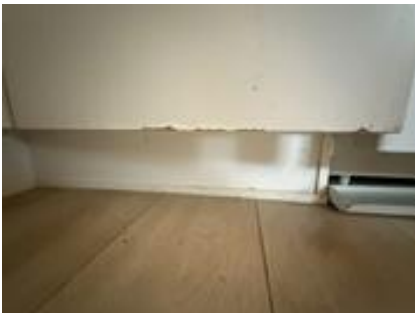
Skitasje på skapdør ved servant.

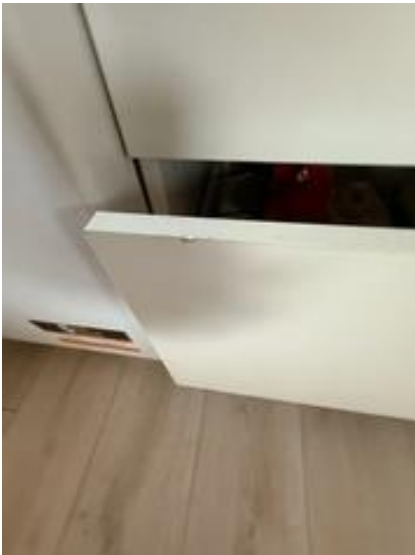
Hakk på skuff.

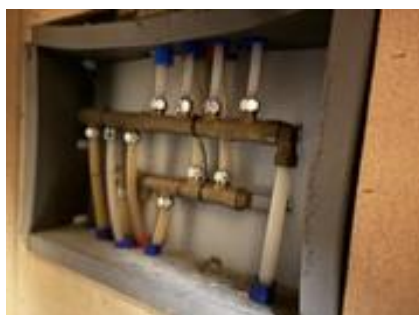
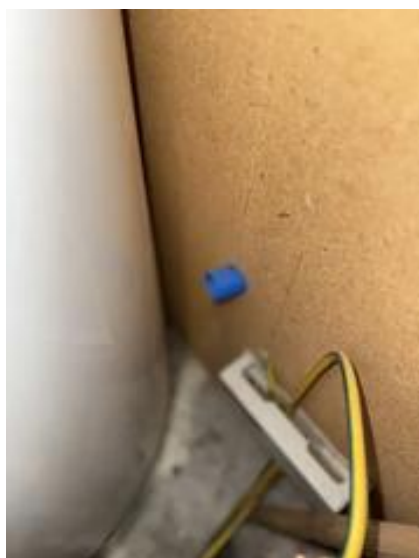
Drenering for synliggjøring av lekkasjevann.

| <p>Rørfordelerskap er plassert i bod og det er etablert avrenning for synliggjøring av lekkasjevann fra rørfordelerskapet og det er sluk i boden.</p> <p>Stoppekran er plassert i ved varmtvannstanken og fungerer som tiltenkt og det er etablert dreneringslange ut i vegg i bod for synliggjøring av lekkasjevann.</p> <p>Vannledningene har brukt opp over halve levetiden sin på 50 år.</p> <p>Det ble ikke påvist tegn til lekkasjer eller andre avvik på anlegget.</p> | |

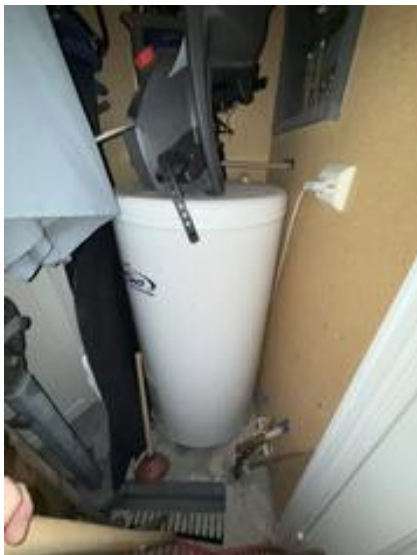
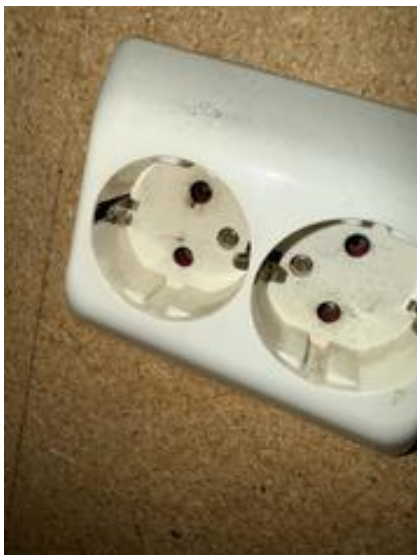
Antydning til svimerke i stikkontakt.

Berederen er plassert i rom med sluk og lekkasjesikring er ivaretatt. Ved inspeksjon av støpsel og stikkontakt er det noe antydning til varmgang da stikkontakten har noe misfarging. Det er ikke krav til fast tilkobling uten bruk av stikkontakt på beredere montert før 2014 men det anbefales likevel å gjøre dette for å ivareta brann- og sikkerhet. Berederen har oppnådd en alder på over 20 år.

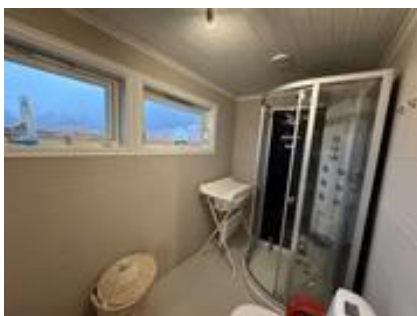
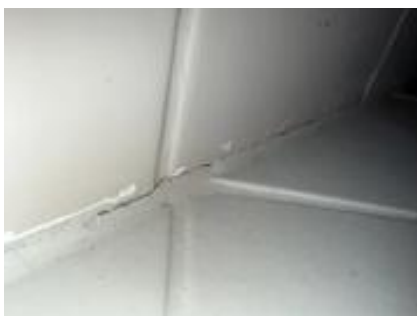
| Bygningsdeler med TG2 | |
|---|---|
| Våtrom: Bad - Overflater | TG-2 settes på grunn av motfall på gulv og sprekker i fuger. |

Sprekker i fuge.

Det er registrert betydelige sprekker i fuger i overgang gulv/vegg ved dusjkabinett. Siden fliser og fuger er overmalt kan det ikke utelukkes at det er flere sprekker i fuger og sprekker i flis.

Tettesjiktet må påregnes å byttes i nær fremtid. Dette innebærer at fliser også må byttes. Badet må ikke benyttes uten dusjkabinett.

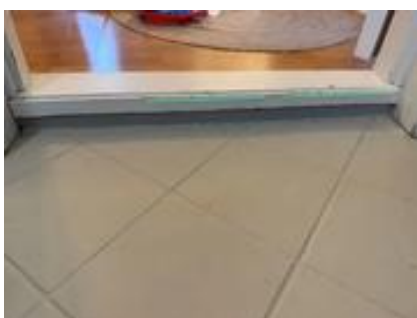
Det er oppkant under dørterskel.

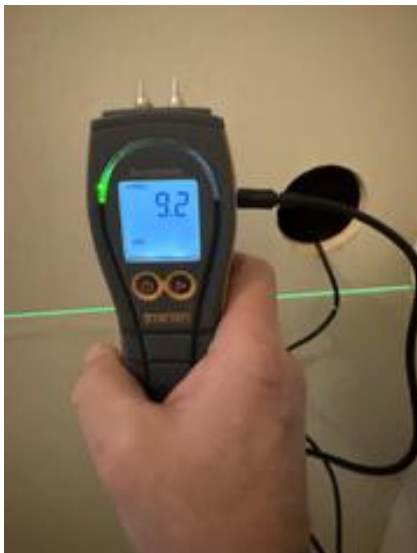
Det ble boret hull i vegg i trappeoppgangen og målt med fuktindikator med pigg i veggens treverk. Det ble ikke påvist fuktighet i veggen.

Det ble ikke målt unormal fukt i vegg mot våtsone.

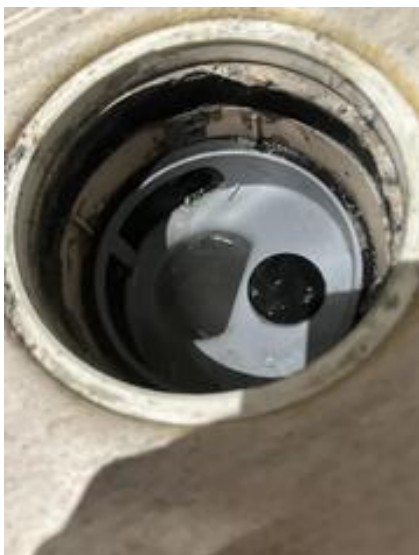
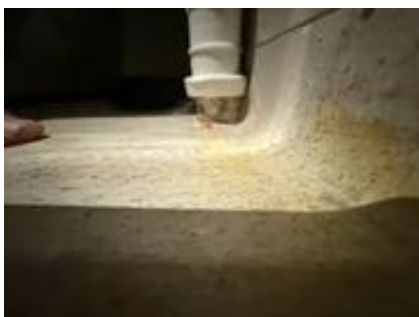
Belegg er ikke ført opp på rørgjennomføring.

Det ble ikke påvist skader i vinylbelegg eller utførelse ved sluk. Belegg er ikke ført opp på avløpsrør til vaskemaskin. Tettesjikt skal føres opp 25 mm på rørgjennomføringer i gulv på våtrom.

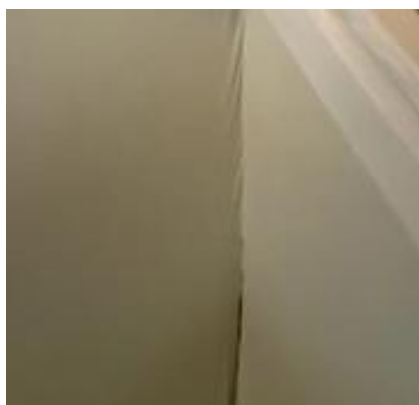
Luftlomme bak tapet of sprekk i hjørnet i trappeoppgang.

| Beskrivelse | |
|---|---|
| Laminat i stue og på kjøkken ble byttet i ca 2020 og det ble her etablert gulvvarme. Det er også gulvvarme i gang.<br>Overflatene fremstår godt vedlikeholdt og har normal bruksslitasje. Noe bulker og sprekker ble observert i trappeoppgang. | |

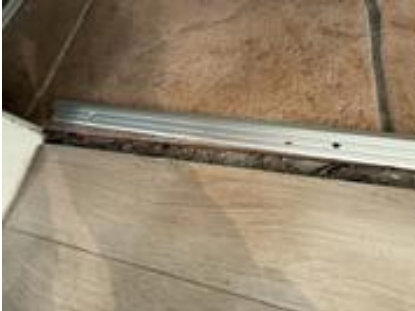
Flis er løs og overgangslist er ikke festet.
