# Conradis vei 3D

3 soverom | 91 kvm | Rekkehus

# Tilstandsrapport

## REKKEHUS

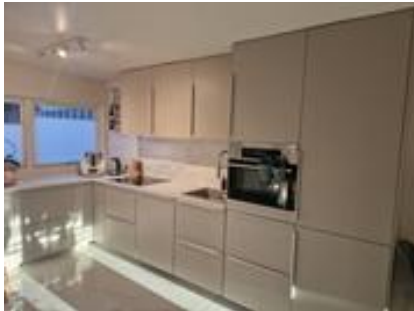
## 1. ETASJE > KJØKKEN

### TG 1 Avtrekk

Det er en kjøkkenventilator som trekker luften direkte ut fra kjøkkenet. Det er utført test av avtrekket ved hjelp av papir (papirtest), og avtrekket fungerer tilfredsstillende.

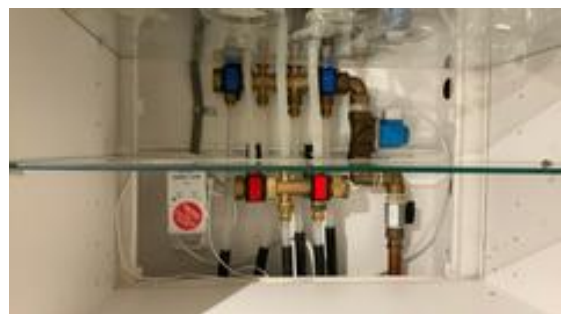
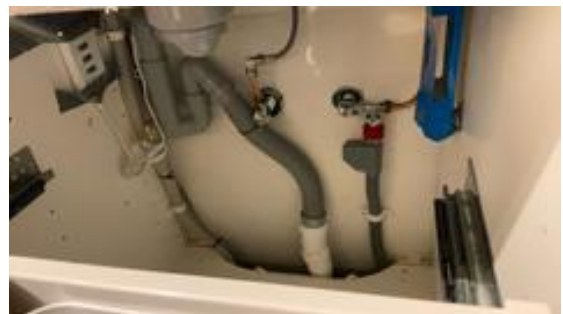
### TG 1 Avløpsrør

Det er synlige avløpsrør i plast under vasker på bad og kjøkken. Avløpsrørene er tilkoblet soilrør (hovedavløpsrør) i PVC. Innvendige avløpsrør er skiftet i 2024, og det er utført rørinspeksjon/spyl-ing i 2024 med dokumentasjon datert 08.04.2024.
