# Torggata 35

2 soverom | 75 kvm | Tomannsbolig

## 6. Hovedrapport

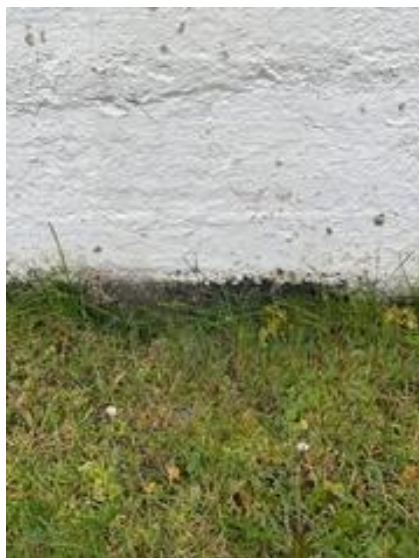
Opprinnelig Goudron er synlig på mur.

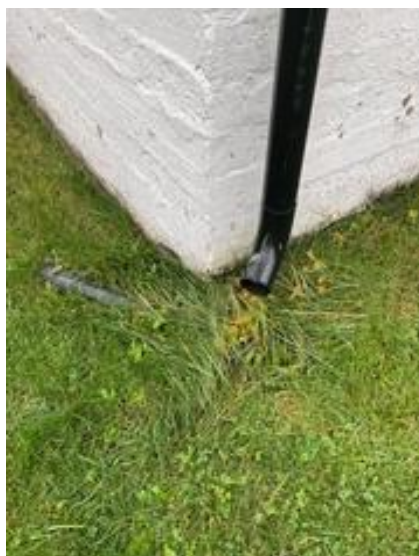
Takvann er ledet vekk fra mur.

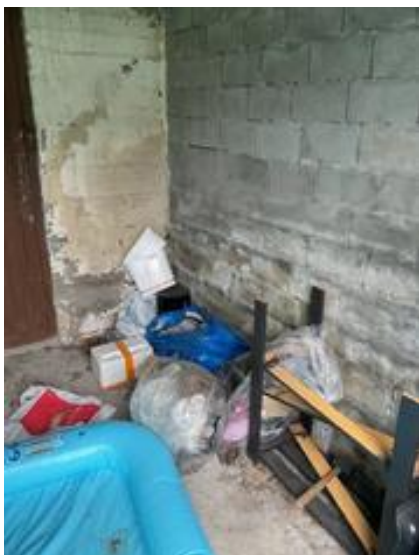
Denne bygningen har mangelfull drenering i utgangspunktet. Opprinnelig besto dreneringen av påsmøring av Goudron på grunnmur og tynne teglør i grunnen. Kunnskapen og materialer ikke var ikke til stede på oppføringstidspunktet. Original drenering er over 60år og funksjonen er ikke lenger til stede.

Det er på befaringsdagen synlige fuktmerker og salt/kalk utslag på innvendig mur.

På innside mur er det symptomer på fuktgjennomtrenging.

For å få en tørr kjeller må boligen dreneres og fuktsikres.

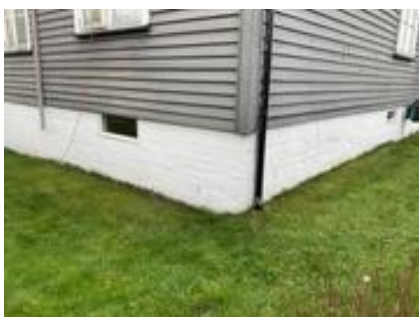
| <p>Grunnmur av betong som er utvendig malt. Fundamenter består gjerne av såler av betong støpt rett mot stedlige masser.</p> <p>Det er registrert mindre sprekker og avvik. Ingen vesentlige skader som indikerer bevegelser i grunn.</p> | |

Det er synlig indikasjoner på fuktinnslag, på betonggulvet og mur er det fuktmerker og saltutslag.  
Det er målt fukt i treverk og det er synlig skader og sverte på paneler. I vindu er det kondens.

Påvist fuktnivå og symptomer på fuktinnslag har årsakssammenheng med dårlig drenering/fuktsikring av boligen.

Lufting må økes, det kan vurderes å montere inn avfukter for kjellere.

Ved lagring av varer bør dette gjøres med varsomhet, mugg og fuktskader kan ikke utelukkes.

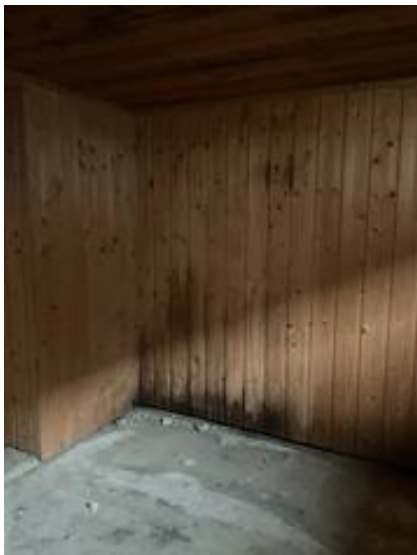
## 6.3 Rom under terreng

Type rom under terreng

Grovkjeller

**Utbedringskostnader**

**10 000 - 50 000**

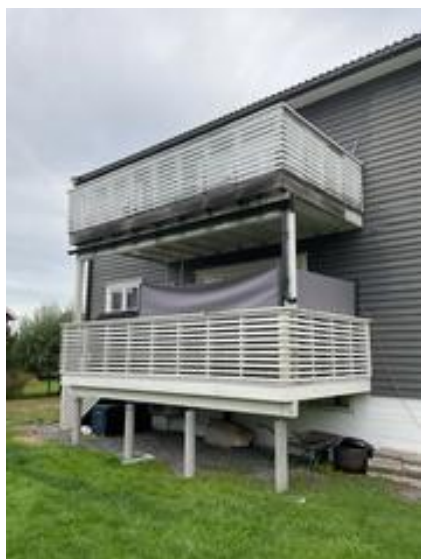
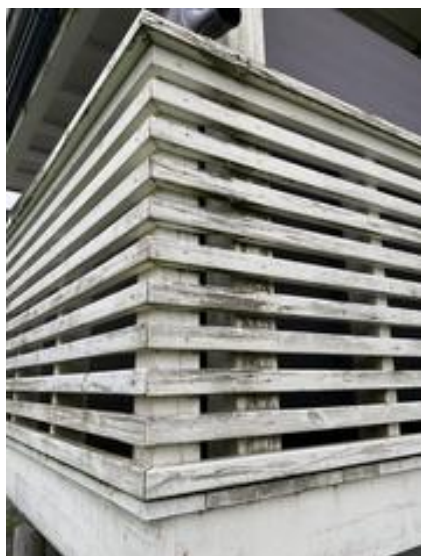
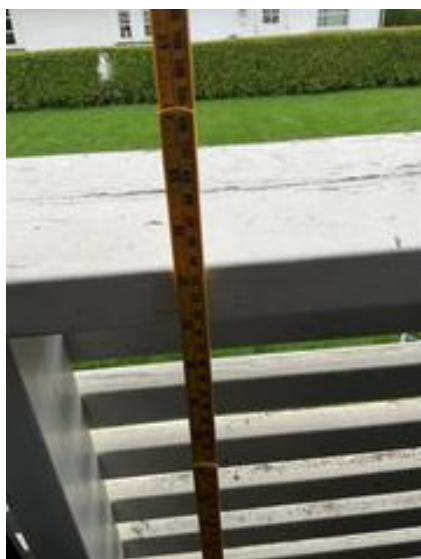
| Type | Annet |
|---|---|
| Veranda av vegghengt bjelkelag støttet opp med frontdrager av konstruksjonsvirke og betongsøyler fundamentert på stabile masser.<br>Det er rekkverk av tre, enkel trapp til terreng og tak av overliggende balkong med tiltaksplater (metallplater) som tekking. | |
| Konstruksjonen har ikke svikt, men overflater har slitasje. Det er mangel på vedlikehold. Rekkverk er under 1 m. | |
| Rekkverket tilfredsstiller krav til høyde på oppføringstidspunktet, men er lavere enn dagens forskriftskrav på 100 cm. Det er ikke krav om å heve rekkverket til dagens krav, men det skal settes TG2 i følge NS3600. | |

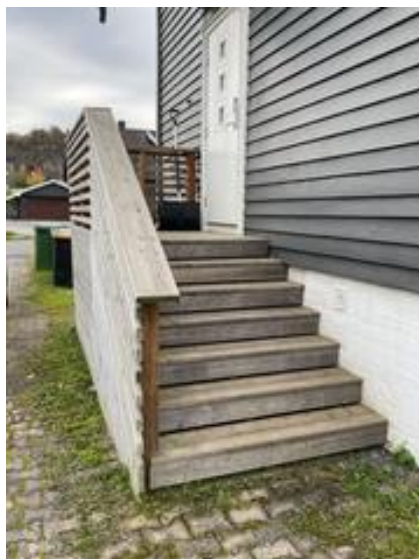
| Type | Annet |
|---|---|
| Inngangsparti med takoverbygg, repos og enkel trapp til terreng. | |
| Det er ikke registrert betydelige skader og trappen fungerer med dagens tilstand. Det er påregnelig å utføre normalt vedlikehold som overflatebehandling. | |

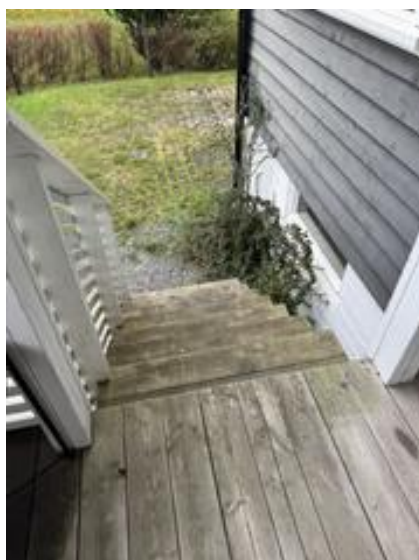
| Type | Annet |
|---|---|
| Trapp av tre med rekkverk på en side. | |

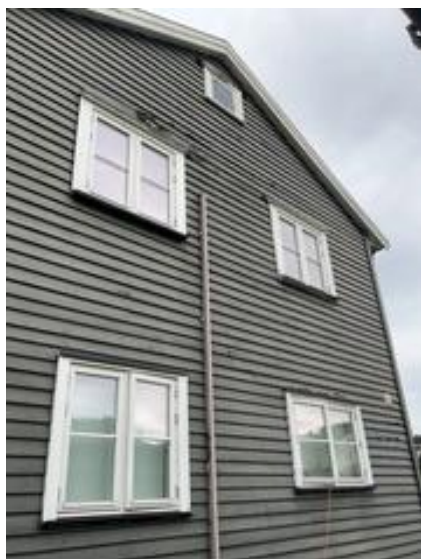
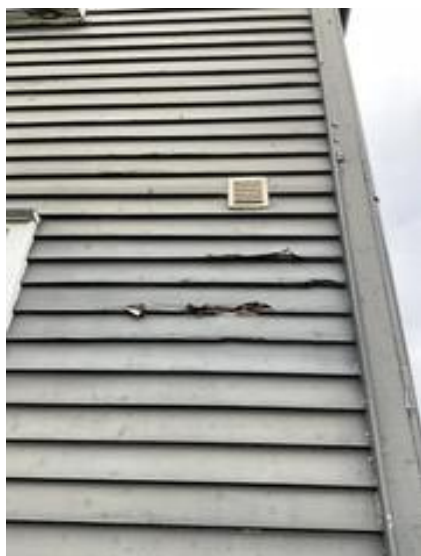
Stedvis høy slitasjegrad og råteskader på værutsatte områder som sørvegg. Kledningen er ikke luftet, dette gjør at fukt som trenger gjennom paneler ikke tørker opp og forårsaker råte inne i vegg. Av erfaring kan det være noe skader på bærende konstruksjon, særlig utsatte områder er rundt vinduer og dører, samt nederst mot svill. Selv om det ikke er luftespalte, kan det ikke gis garanti for at veggene er helt tette slik at mus ikke kan komme inn.

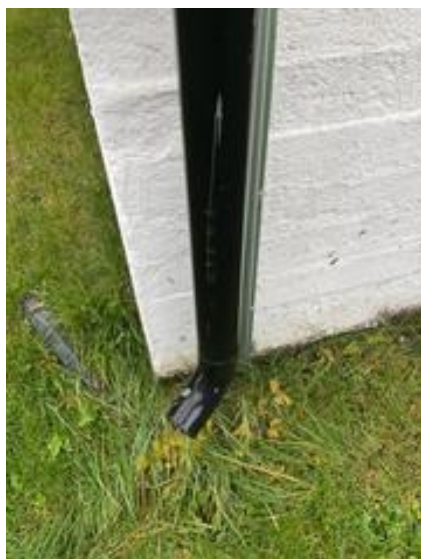
| Takrenner, nedløpsrør og beslag av plastbelagt stål. | |
| Plastbelagt stålrenner og nedløp, ledet vekk fra bolig via utkast montert på nedløpsrør. Systemet har ingen vesentlige skader eller avvik. | |

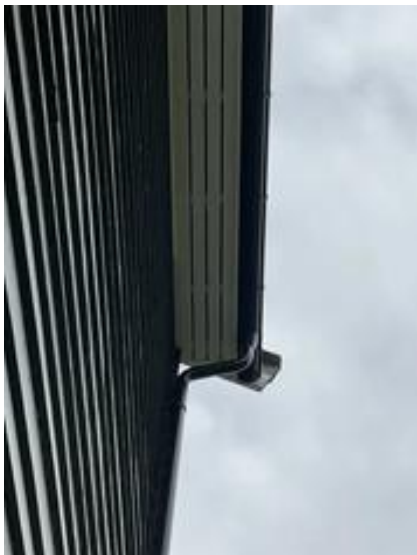
## 6.11 Takkonstruksjon

Luftespalter i gesims.

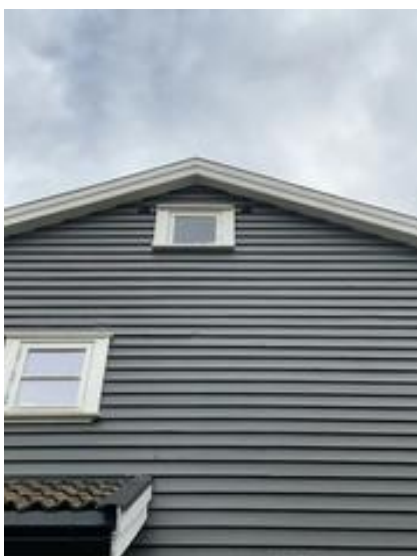
Lufteventiler i gavler.

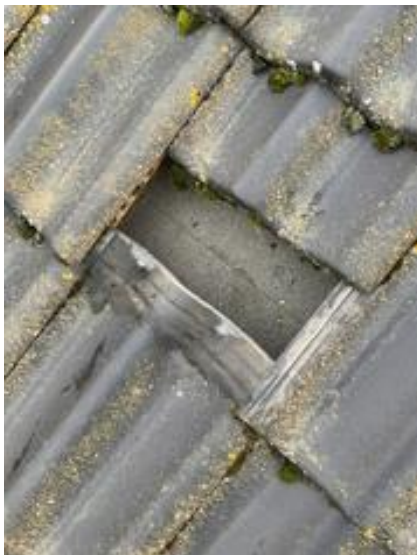
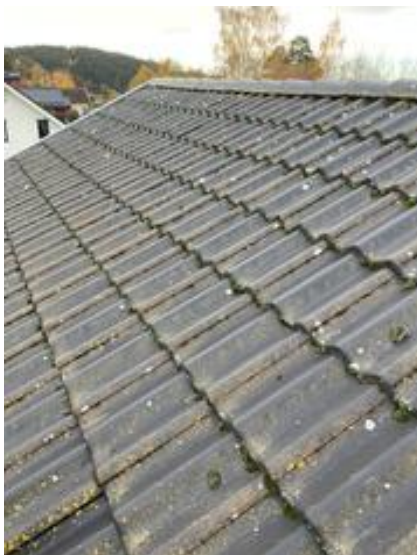
## 6.12 Taktekking

| <p>Taket er fra 2001, og er tekket med dobbeltkrummet betongtakstein. Taksteinen er montert over sløyfer, lekter, og undertakspapp.</p> <p>Det er normal slitasje etter alder på takstein. Det er ved kontroll på innvendig loft ikke oppdaget tegn på aktive lekkasjer fra yttertak.</p> <p>For å bevare 2-trinns tekking og for lengst mulig brukstid vil det lønne seg med vedlikehold som vask og impregnering.</p> | |

| <p>Taket har montert takstige til pipe for feiing og kontroll, monteringen tilfredsstillende forskrift.</p> <p>Det er ikke montert snøfanger rundt hele bygget der hvor det kan oppholde seg folk.</p> <p>Dette er et avvik fra forskrift og det gis TG2 på grunn av ufagmessig utførelse.</p> | |

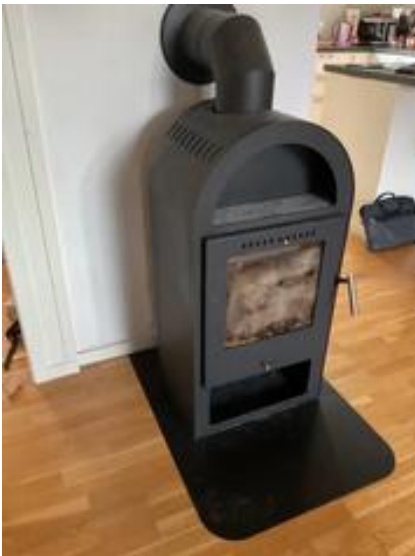
Sotluke er defekt.

På grunn av høy alder og registrerte avvik bør fagpersonell gjøre nærmere undersøkelser og utbedringer før pipene brukes.  
For detaljert informasjon, krav, vurdering av piper og ildsteders forskriftsmessige tilstand anbefales kontakt med lokalt feievesen.

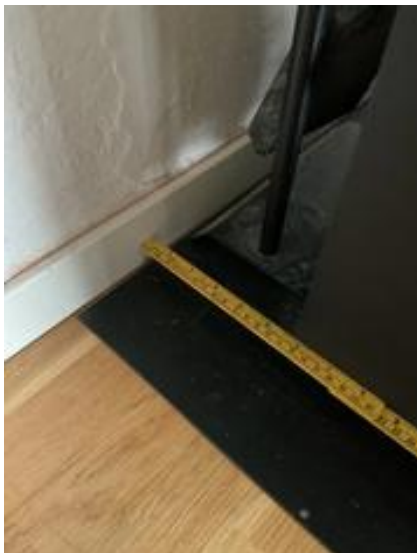
| Pipe av teglstein. Vedovn er montert i stuen.<br>Det er sotluke i kjeller og pipa er helbeslått over tak.<br><br>Det er registrert noe panel mot pipestokk bak ovn, pipen har tildekket side i kjeller og sotluke er defekt. Videre er det mye sot i pipa. | |

Listverk er for nærme ildsted.

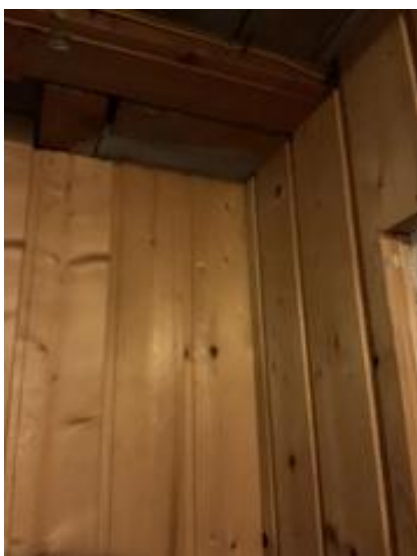
En side av pipe er kledd igjen i kjeller.

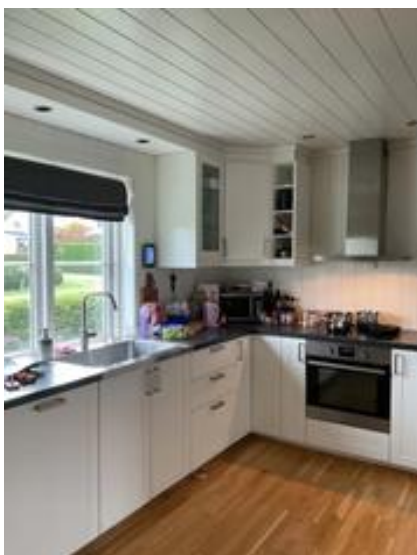
Av merknader har kjøkkenet normal slitasje og front til oppvaskmaskin er løs, videre mangler det et håndtak på en skuff. Selger opplyser at denne ligger i leiligheten og kan skrus på. Påviste avvik bør utbedres.

Løs front til oppvaskmaskin.

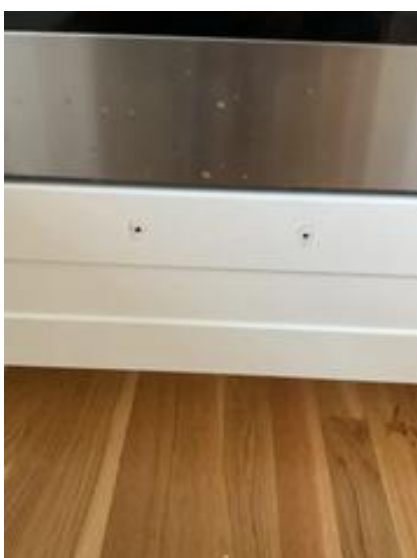
Håndtak mangler.

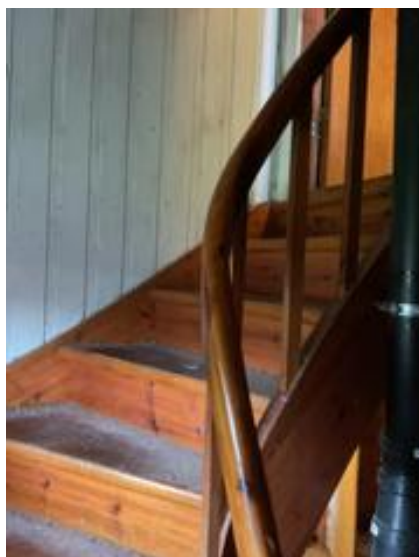
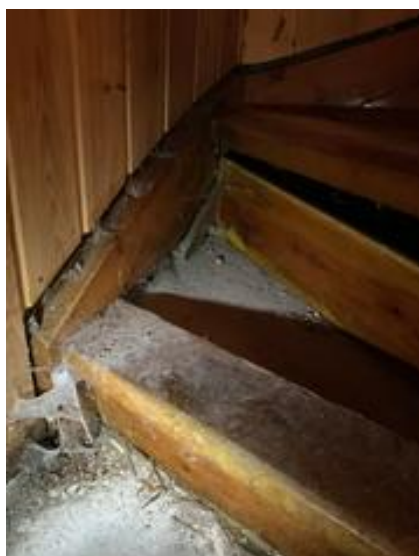
| Trapp ned til felles kjeller av lakkert tre og med rekkverk på en side. | |

| Trappen har lavt rekkverk med store åpninger og mangler håndrekke på vegg.<br>Det er registrert skader i bunnen av trapp som er forårsaket av fukt. Enkelte trinn er knekt. | |

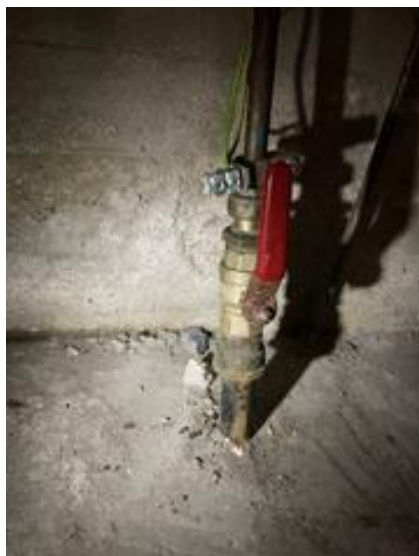
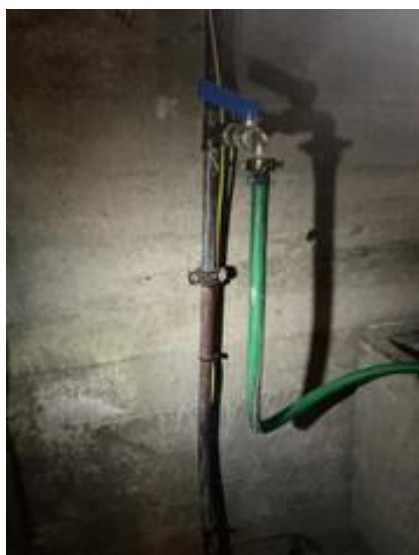
Det er ikke avdekket skader men tilstandsgrad settes på bakgrunn av eldre stikkledning og kobber uten isolasjon i kjeller.

Ingen skader eller lekkasjer er påvist. Alder på de eldste deler tilsier at det vil være behov for tiltak og utskiftninger i fremtiden.

Vannrør må isoleres i rom for å unngå kondens.

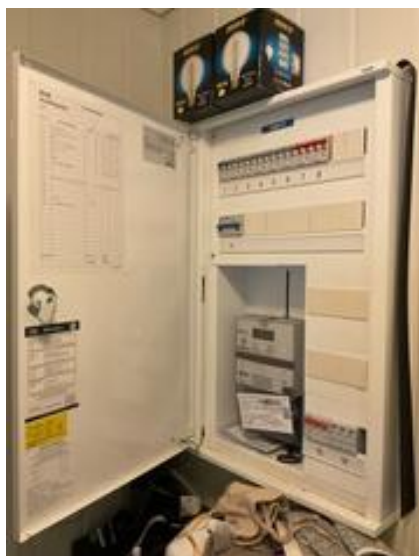
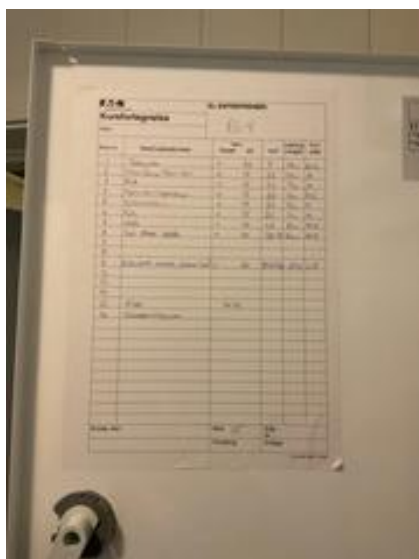
Annlegget er oppgradert og virker fungerende, det er ikke gitt opplysninger på vesentlige mangler. Det bemerkes at deler av anlegget har eldre ledninger og komponenter, videre er det registrert et deksel med sprekk.

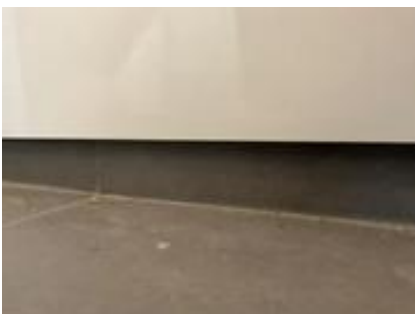
Bunn av baderomsplater uten bruk av skinne eller fug.

Det er ikke benyttet aluminiumskinne i bunn av baderomsplater, monteringsveiledning er ikke fulgt. Det er fare for utettheter.

Badet fungerer med dagens tilstand, men på grunn av påviste forhold anbefales det å fortsette bruken av dusjkabinett for å unngå fuktbelastning på overflater. Det bør sørges for kontrollert avrenning til sluk ved å rense sluket jevnlig.

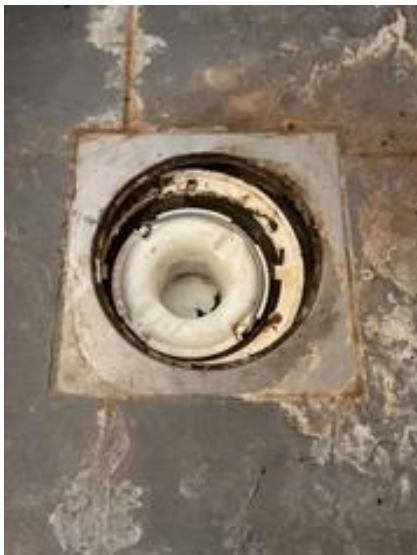
Ukjent tetting av rørføringer under servantskap.

Rommet fungerer i dag fordi vann fra dusjkabinett og vask går rett i avløpsrør. Det bør sørges for jevnlig rengjøring og kontroll av sluk/avløp. På grunn av påviste forhold kan det ved en lekkasje vise seg at gjennomføring av rør i gulv under servant ikke er vanntette og lekkasjevann vil da renne inn i tiliggende konstruksjoner og gjøre skade.

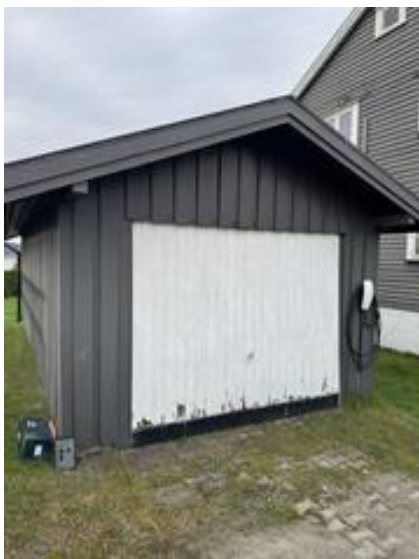
Frittstående garasje oppført i ca 1986-1987. Med støpt gulv og vegger oppført i bindingsverk med utvendig stående panel. Taket har saltaksform tekket med pappshingel. Det er montert en vippeport i tre.
