# Engelandsvegen 5

6 soverom | 265 kvm | Tomannsbolig

# Tilstandsrapport

## TOMANNSBOLIG

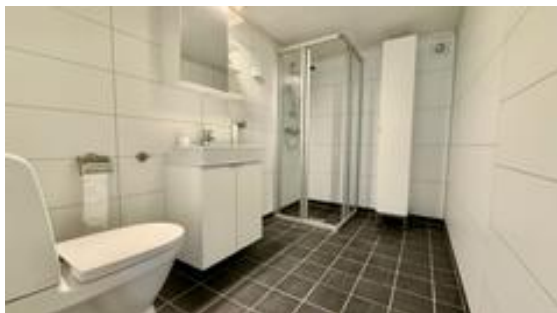
## 2 ETASJE > BAD/VASKEROM

### TG 2 Overflater vegger og himling

#### Vurdering av avvik:

- Dersom våtromsplatene ikke er montert fagmessig, kan dette medføre utettheter som øker risikoen for fuktinntrengning bak platene. Over tid kan dette føre til oppfukning av tilstøtende konstruksjoner, noe som kan resultere i råteskader, muggvekst og eventuelle lekkasjer.

- Det er mulighet for at det kan forekomme vannlekkasje på våtrommet hvor vann ikke vil gå til sluk.

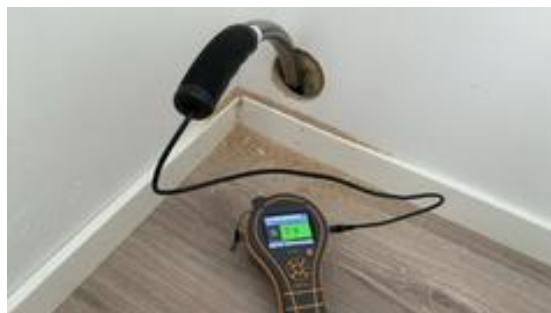
## 1 ETASJE > BAD/VASKEROM

Hulltaking er foretatt uten å påvise unormale forhold. Hulltaking er foretatt ved/i l dusj fra soverom.. Fuktivotemåling (vekt%) i konstruksjonen ble målt til 8.

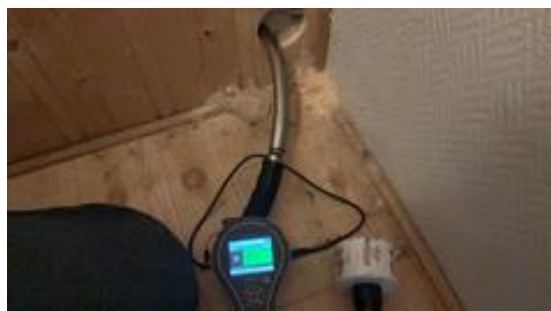
## UNDERETASJE > BAD/VASKEROM

Bad i leilighet underetasjen med ukjent alder.

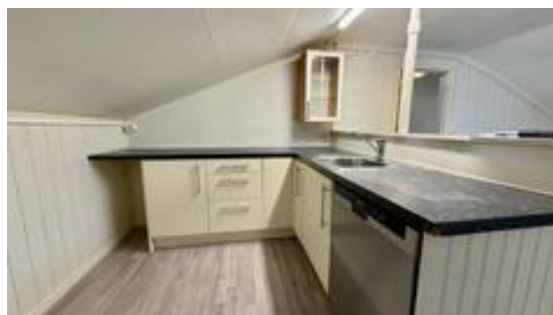
### 2 ETASJE > KJØKKEN

Kjøkken i første etasje har innredning med glatte fronter. Benkeplaten er av laminat. Det er plass til kjøleskap, komfyr og oppvaskmaskin.

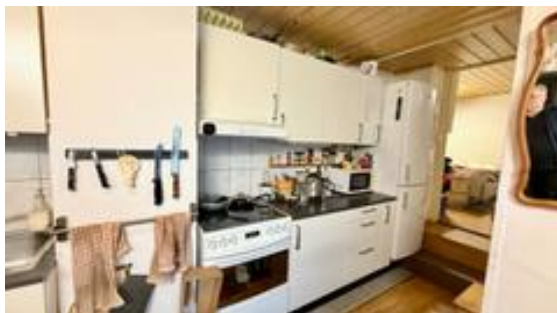
## UNDERETASJE > KJØKKEN

Kjøkken i hybelleilighet har minikjøkken med glatte fronter. Benkeplaten er av laminat. Det er integrert liten platetopp ved vasken. Det er plass til lite kjøleskap
