Ringveien 42

3 soverom | 187 kvm | Enebolig

Ringveien 42 1386 ASKER

Tilstandsrapport Eierskifte

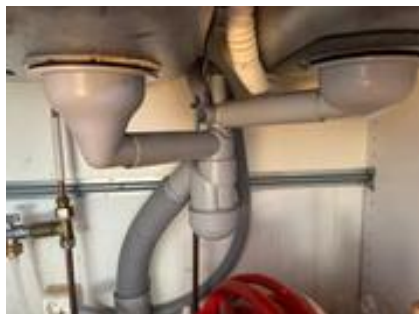
6.12 Avløpsrør

Avløpsrør i underskap vask på kjøkkenet.

Innvendige avløpsrør er fra byggeår og har passert 25 år, og har dermed nådd en alder som gir økt risiko for skader i tiden som kommer.

Det ble ikke registrert behov for umiddelbare tiltak, men med tanke på alder kan skader plutselig oppstå på anlegg av eldre årgang. Ved oppgraderinger av våtrom/kjøkken vil det være hensiktsmessig å skifte avløpsrør.

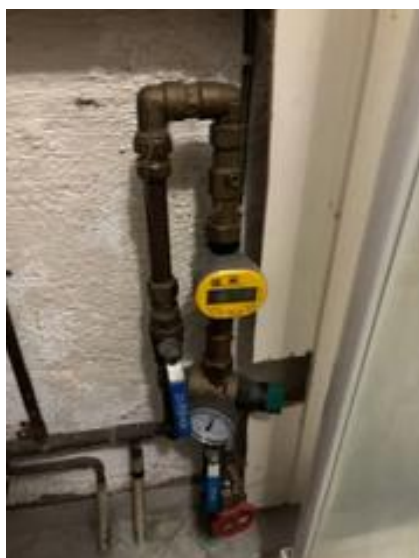
6.13 Vannledninger

Vannmåler og stoppekran lett tilgjengelige plassert på bad/vaskerom.

Vannrør er fra byggeåret, og har nådd en alder hvor det vil være økt risiko for lekkasjer. Stoppekran ble testet og den fungerer som tiltenkt.

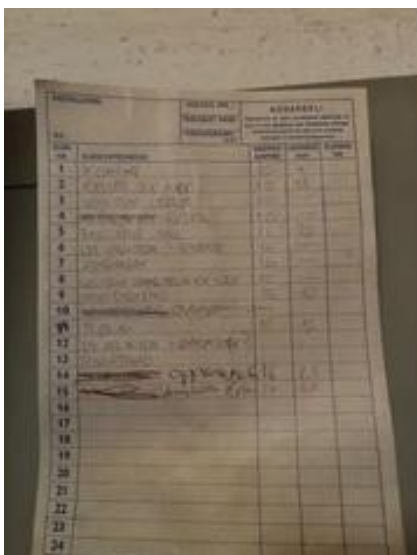
Kursfortegnelse sikringsskap.

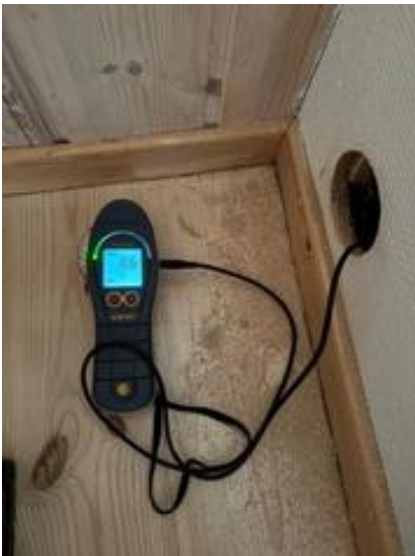
Baderomssluk plassert delvis under badekaret.

Hulltaking med fuktmåling mot våtsone uten avvik målt fra tiliggende soverom.

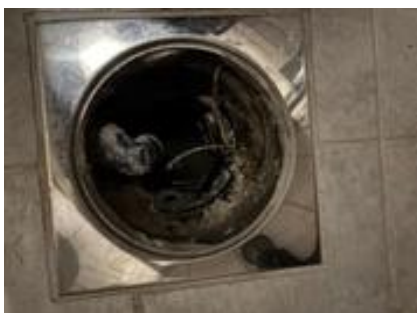
6.18 Våtrom: Bad/vaskerom.

Beskrivelse av overflate	
Flislagt gulv, malt panel i vegger og himling.	
Er det gjennomført arbeider etter opprinnelig byggeår?	Nei
Er det påvist avvik i krav om høydeforskjell på tettesjikt/fall til sluk?	Ja

Baderomssluk plassert under vaskeikum.

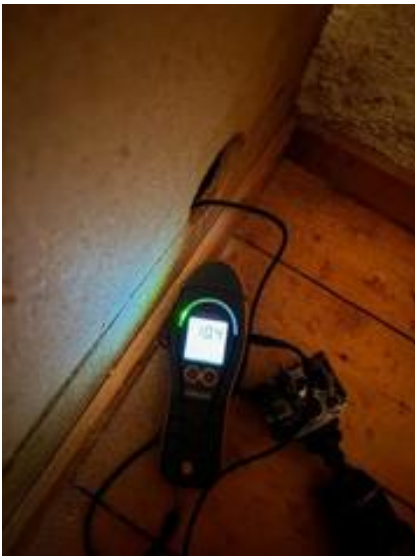
Hulltaking med fuktmåling mot våtsone uten avvik målt fra tiliggende bod (under trapp).
