Oskar Braatens gate 4A

1 soverom | 47 kvm | Andelsleilighet

OSKAR BRAATENS GATE 4A
Presentert av Ine-Camilla Graven v./Nordvik
Torshov

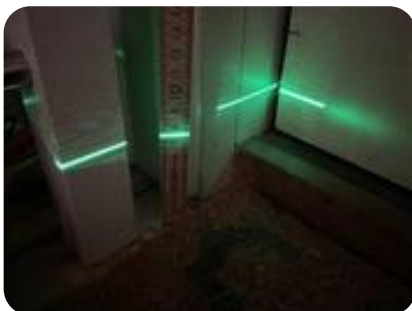
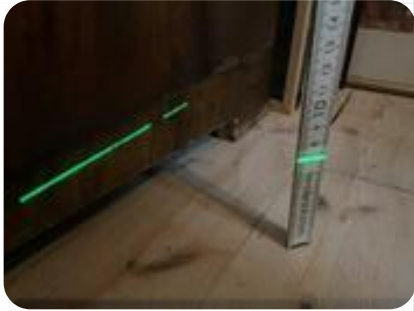
6.2 Etasjeskille og gulv på grunn

Er det påvist nedbøy, skjevheter eller svikt i etasjeskille/gulv?

Ja

TG-3

Etasjeskille av tre.
Tolleransekrav på etasjeskille er vurdert etter NS3600.
Ved nivelering av laser registreres det følgende:
25 mm høydeforskjell i stue.
25 mm høydeforskjell på soverom
27 mm høydeforskjell i entre.
Høydeforskjellen er utenfor standardens krav for retningsavvik.
TG3 gis med bakgrunn i standardens krav til godkjente måleavvik.

- For å få lavere tilstandsgrad må høydeforskjeller rettes opp.
Dersom boligen en gang skal renoveres, kan man vurdere slike tiltak.

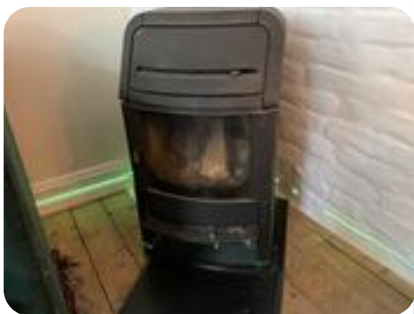
6.3 Ildsted/Skorstein

Skorsteinstype

Tegl

Type peis	Peis
Ildsted plassert i stue.	
Er det påvist avvik ved ildsted/feieluke/sotluke i forhold til avstand brennbart materiale?	Nei
Ildsted plassert i stue.	
Skorstein over tak er inspisert fra	Fra bakken
Er det sprekker i innvendig brannplate?	Nei
Foreligger det rapport fra brann/feiervesen?	Nei
Det er ikke fremlagt rapport fra brann/feiervesen

Leiligheten er oppført med pipe.
Ildsted er plassert i stue.
Pipe er oppført i teglstein,
Det er foretatt en visuell kontroll av synlige deler av pipemur i leiligheten.
Visuell kontroll viser ingen sprekker eller tegn til skader i pipemur.
Det er tilfredstillende avstand til brennbart materiale.
Det er ikke fremlagt rapport fra brann/feiervesen.
Kontrollen er begrenset til hva som er synlig fra denne leiligheten.
Undertegnede har ikke spesiell kompetanse vedrørende vurdering av piper og ildsteders forskriftsmessige tilstand. For detaljert informasjon og krav, anbefales kontakt med lokalt feievesen.

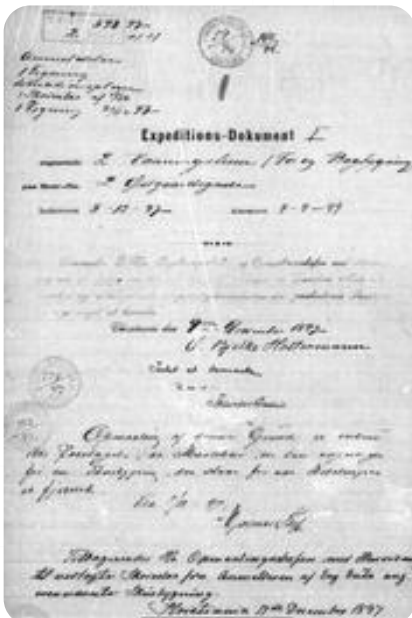
Leiligheten samsvarer med byggegodkjente tegninger. 1 rom er dog ikke merket. Dette er i dag bad.

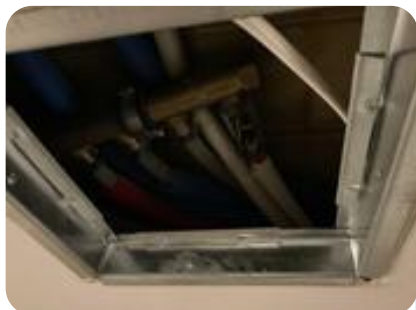
6.7 Vannledninger

Type anlegg **Rør i rør system, Kobber**

Kobber til innebygget systerne og med tilførsel.
Øvrig anlegg av rør i rør.

Vannrør er oppført med rør i rør og kobber.
Vannrør er skiftet i 2006/2007 og har en lav alder med minimal risiko for skader/lekkasjer.
Det registreres normalt trykk ved åpning av 2 tappesteder samtidig.
Samlestokk er plassert i tak på bad. i fordelerskap skal merkes med lengde, leveringsområde og system leverandør.
Det er tilfredstillende lekkasje sikring fra rørskap.
Stoppekran ble registrert i tak på bad, fungerer som tiltenkt.
Vannrør ligger i varm sone, ingen sannsynlighet for frost.
Kontrollen er begrenset til denne andelen. Øvrig anlegg er borettslaget sitt ansvar.

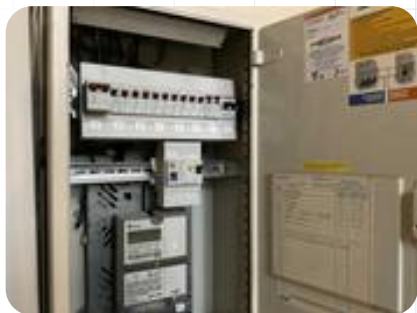
6.8 Elektrisk

Er det foretatt kontroll av det lokale el tilsyn i løpet av de siste 5 år **Nei**

Type sikringer **Automatsikringer**

Er det registrert synlige avvik på anlegget? **Nei**

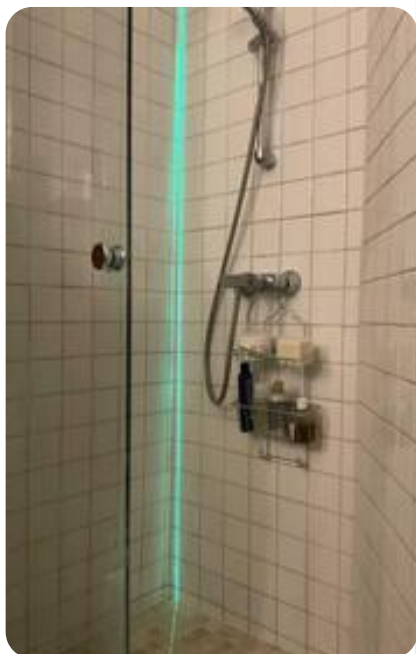
6.12 Overflater

Oppsummering av overflater

TG-1

Det registreres 10mm fall fra terskel til nedsenk
Det registreres 10mm nedsenk
Det registreres 7mm fall i våtsone.
Fallforhold på gulv er tilfredstillende utført i henhold til krav som var gjeldene ved oppføringstidspunkt.
Eventuell lekkasje vann vil ledes til sluk.

Det er ingen symptomer på verken fuktskade i overflater, ei heller riss eller bom.

Det er ingen spor etter biologiske skadegjørere, svertesopp eller lignende.

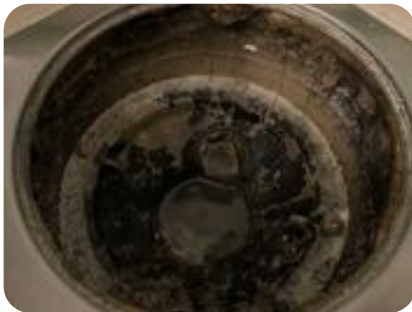
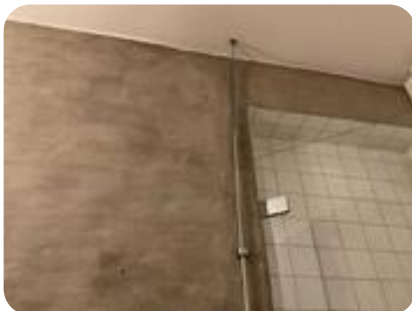
6.13 Membran/tettesjikt

Har membran/tettesjikt nådd en alder som gir økt risiko for skader/lekkasjer?

Ja

Foreligger det dokumentasjon på membran/tettesjikt?

Nei

Tilstandsgrad 2 er satt med bakgrunn i alder på tettesjikt og derav økt risiko for lekkasjer, samt manglende tettesjikt.

- Alder på tettesjikt/membran medfører økt risiko for svikt i fuktbeskyttelsen i tiden som kommer, noe som kan føre til vannskader og behov for utskifting.
- Manglende tettesjikt rundt våtsoner øker risikoen for vannlekkasje inn i konstruksjonene.

- Med bakgrunn i alder må det forventes planlegging om oppgradering.
- Tettesjikt og gjennomføringer bør utbedres eller etableres i henhold til gjeldende våtromsnorm og TEK17.

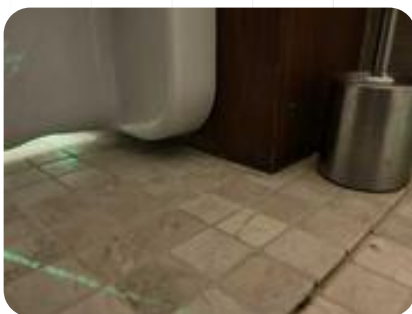
6.14 Sanitærutstyr

Rommet er etablert med følgende sanitærutstyr

- Dusjnisje
- Baderomsinnredning med speil.
- Innebygget sisterner.

Det sanitære anlegget fremstår i god stand uten synlige skader.
TG2 settes da det ikke er synlig drengåpning fra innebygget systerne.

- Manglende drengåpning fra innebygget systerne kan føre vannansamling som kan skade både systerne og tilstøtende konstruksjon.
