# Eidesvegen 29

6 soverom | 266 kvm | Enebolig

| 24 | Tilstandsrapport |

# Tilstandsrapport

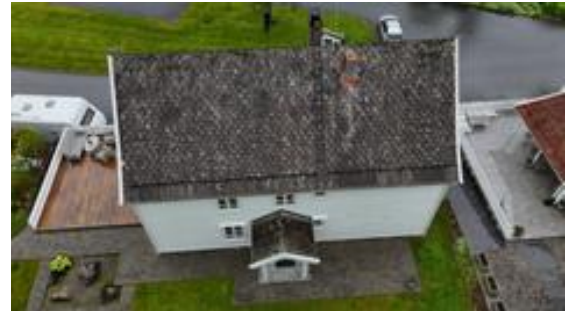
Oversiktsbilde fra drone som viser taktekingen.

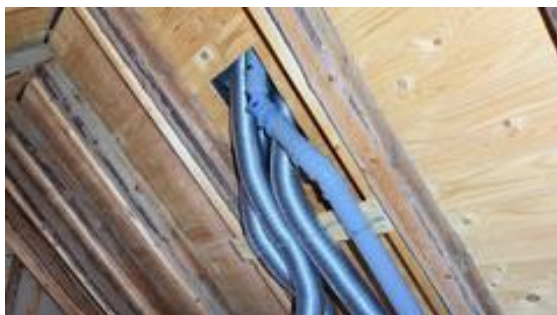
Luftekanal på loft mangler isolasjon rundt røret, som bør utbedres siden dette har/kan medføre kondens og fuktskader.

Luftekanaler på loft som mangler isolasjon (risiko for kondens).

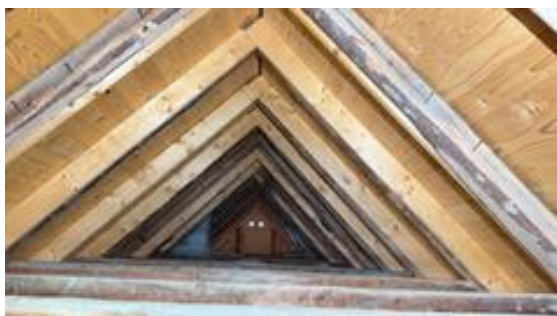
Oversiktsbilde av takkonstruksjon (forsterket) og nyere undertak.

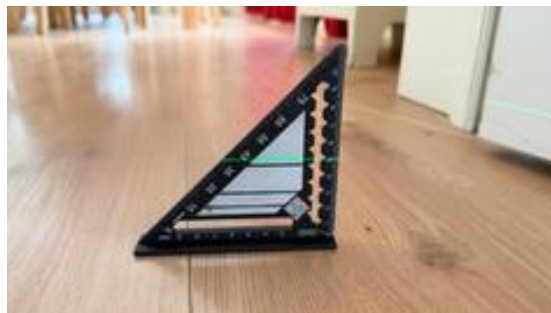
Bildet viser en tilfeldig stikkprøve for å kontrollere skjevheter i gulvet i stue i 1. Etasje. Det ble ikke avdekket vesentlige skjevheter.

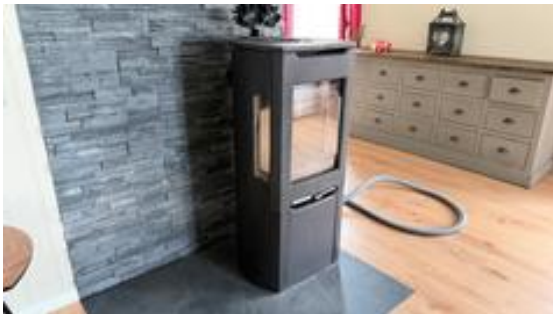
Bilde viser ildsted i stue i 1. Etasje.

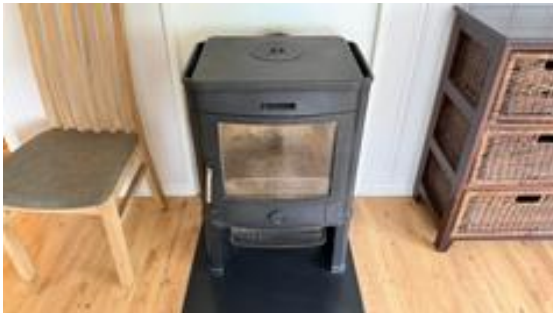
Det er gitt følgende opplysninger: "Fyringsforbud for ovn i 2. Etasje på grunn av sprekk i plate inne i ovnen." Viser til eier/oppdragsgiver og/eller tilsynsrapport for ytterligere opplysninger.

Vedovn i 2. Etasje som det foreligger fyringsforbud på.

Det anbefales å ta kontakt med det lokalt feiervesen for videre råd og avklaring om hva som bør/må gjøres av tiltak.

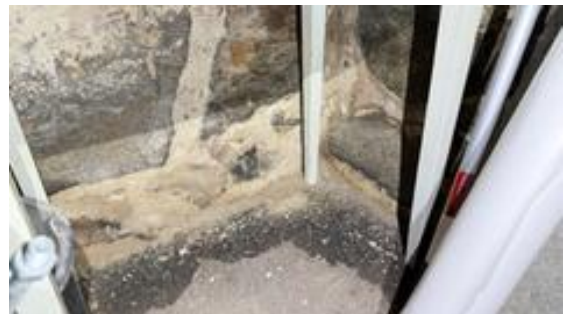
Det er observert saltutslag og fuktmerker i underetasjen. Forholdet vurderes som forenlig med dagens bruk som «grovkjeller», og tiltak anses ikke som nødvendig så lenge rommene benyttes til dette formålet. Det frarådes imidlertid lagring av matvarer, klær, møbler eller annet fuktømfintlig innbo som kan ta skade av fuktighet

Nærbilde fra hjørne mot vest i underetasjen.

Det er begrenset eller mangelfull ventilasjon, og det bør etableres bedre ventiler/ventilasjonsløsning for å redusere fuktbelastningen. Alternativt anbefales det å montere en sorpsjonsavfukter, som i enda større grad enn ventiler kan bidra til å regulere fuktnivået.

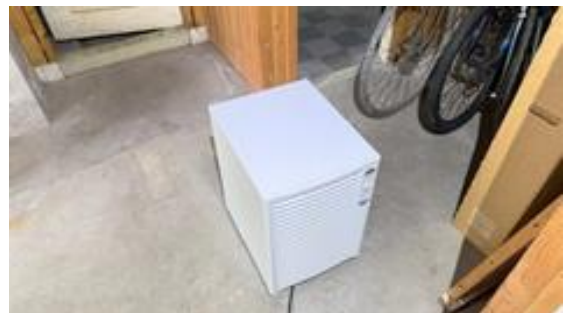
Bilde viser at det er montert en avfukter i underetasjen.

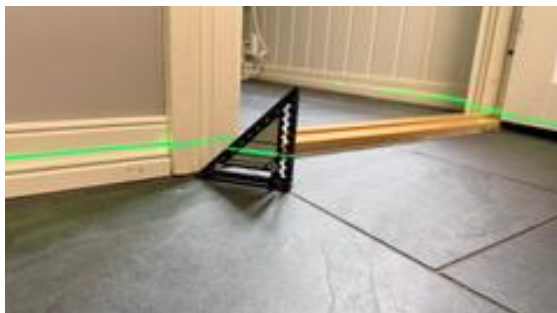
Det er under 25 mm høydeforskjell mellom sluk og gulv ved dør. Dette øker risikoen for skader ved lekkasje eller mye vannsøl, og bruken av rommet bør ta hensyn til dette. Det vil ikke være økonomisk forsvarlig å utbedre forholdene, men dette bør utbedres når rommet skal oppgraderes.

Bildet viser kontrollmåling av fallforholdene på gulvet. Det er ca 1 cm høydeforskjell mellom slukrist og gulv ved døren. Kravet er 2,5 cm høydeforskjell.

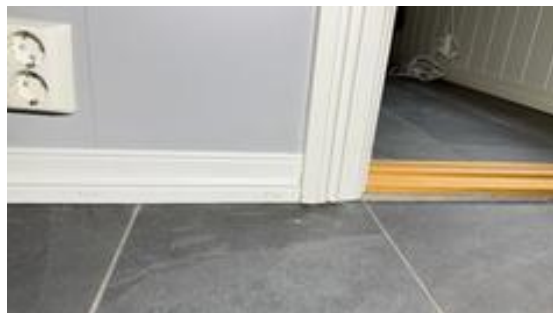
Normalt ville det vært sokkelflis opp på veggene, samt fuktbestandige plater på vegger på et vaskerom etter dagens krav.

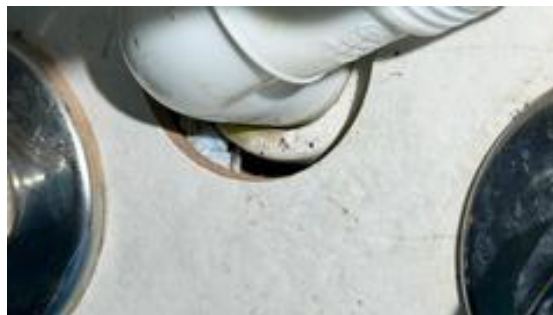
Mangelfull utførelse/tetting ved rørgjennomføring (rørgjennomføring ved vask). Dette anbefales å utbedre for å unngå lekkasje og følgeskader.

Bilde viser hvor det mangler fugemasse/tetting ved avløpsrør under servant.

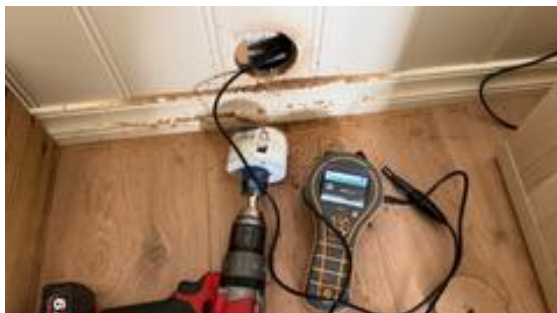
Bilde viser hvor det ble utført hulltaking og fuktmåling i vegg mot våtsone (fra stue). Det ble montert blindlokk for å dekke til hullet.

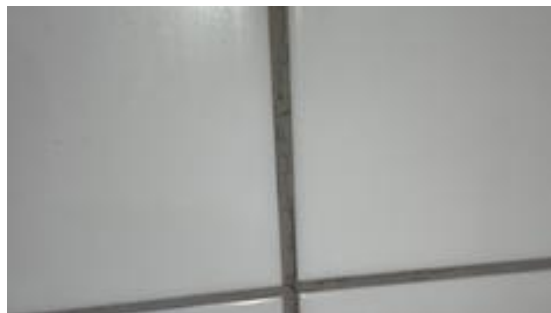
Det er riss i fuger og overflatene har generelt høy slitasje. Forholdet kan skyldes alder og bruksslitasje, men kan også være en indikasjon på bakenforliggende fuktpåvirkning eller skader. Oppgradering bør vurderes av ny eier.

Nærbilde som viser riss i fuger.

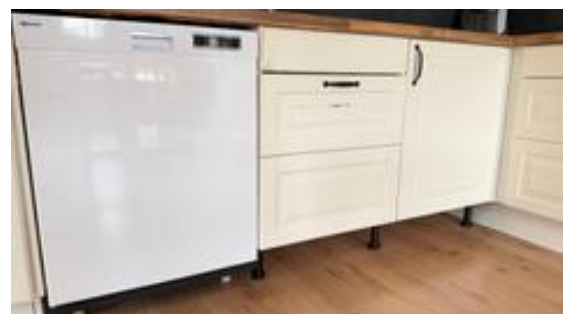
Kjøkkeninnredningen har skader og preg av bruksslitasje, og vedlikehold eller utskifting bør vurderes av ny eier. Det mangler også sokkel-list under deler av innredningen.

Bilde viser nevnte slitasje på kjøkkenfronter og manglende sokkel-list på deler av kjøkkenet.

Eventuell utskifting bør vurderes ut fra eget behov og krav til funksjonalitet, utstyr og standard. Det vises ellers til vurderinger og eventuelle anbefalte tiltak som er nevnt over.

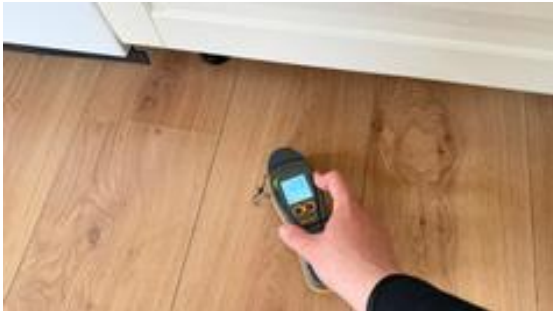
Bildet viser fuktsøk med fuktindikator på gulv i utsatte områder på kjøkkenet. Det ble ikke avdekket forhøyede fuktverdier.

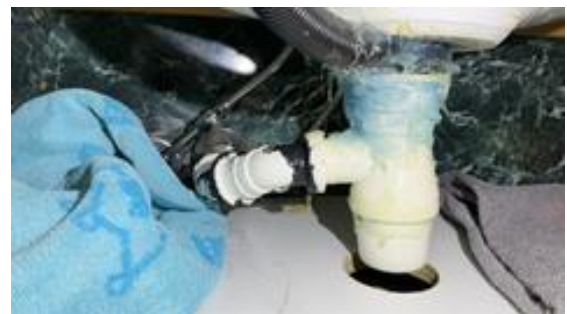
Rørinstallasjonen i skap under servant på bad i 2. etasje er fuget/tettet med lim/tettemiddel av ukjent type. Arbeidet fremstår ufagmessig, og det foreligger usikkerhet knyttet til tetthet og varig funksjon. Forholdet medfører økt risiko for lekkasjer og følgeskader. Tiltak/utskiftninger må påregnes.

Bilde viser nevnte avvik på bad i 2. Etasje.

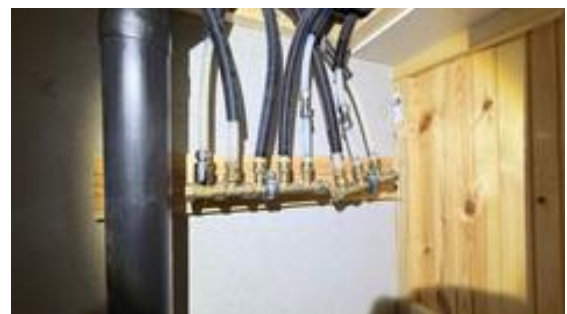
Rørfordelingen er montert uten lukket fordelerskap, og løsningen mangler lekkasjesikring med avrenning til rom med sluk. Ved en eventuell lekkasje vil vannet ikke ledes kontrollert til sluk, men kunne spre seg til overflater, konstruksjoner og eventuelt innbo/utstyr. Forholdet medfører økt risiko for vannskader, og utbedring anbefales.

Bilde viser deler av rørfordelingen i underetasje.

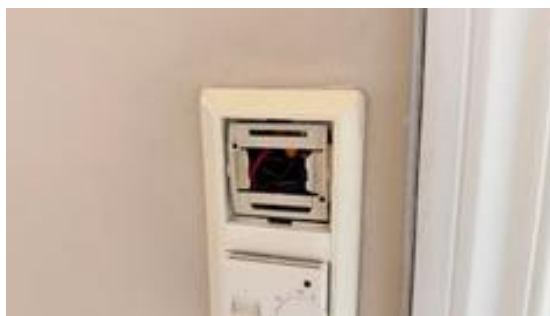
- Det er løse ledninger og/eller manglende deksel/brytere.
- Det er hull/utetheter i sikringsskap.

Bilde viser manglende deksel (bad 2. Etasje).

Det anbefales en el-kontroll for å få en bedre oversikt og kontroll av anleggets tilstand. Kontrollen koster fra 10.000,- og eventuelle utbedringskostnader avklares når en slik rapport foreligger.

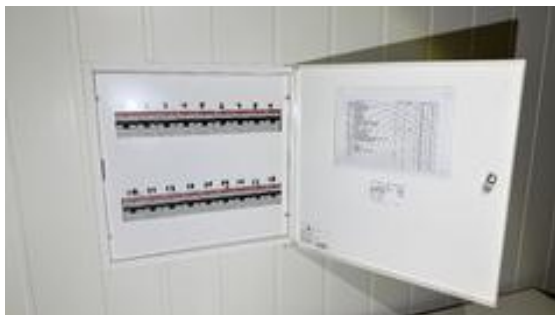
Bilde viser et av to sikringskap i boligen. (1. Etasje)

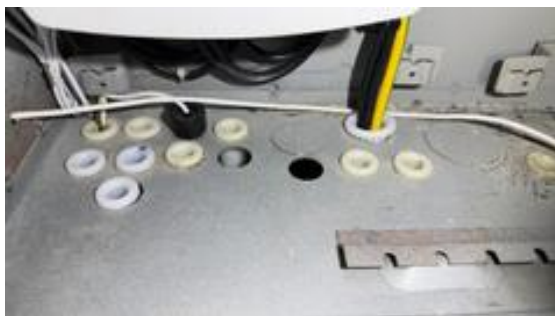
Bilde viser at det er utettheter i sikringskap i 2. Etasje.

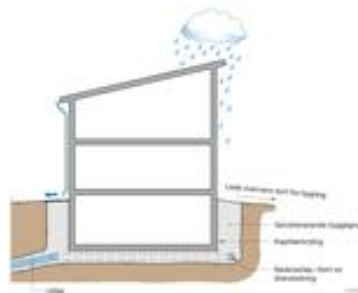
Bildene viser blant annet at det ikke er gravd ned til under såle/fundament i underetasje, og at knotteplast/fuktsikring ikke er lagt direkte inntil grunnmuren, men skrånende ut fra bygningen. Løsningen gir derfor begrenset sikkerhet for at vann ledes kontrollert ned og bort fra grunnmur/fundament, og eventuell drenering nærmest grunnmuren er mangelfullt dokumentert og vurdert opp mot dagens anbefalte utførelse.

Skisse på hvordan fuktsikring/drenering skal utføres i tråd med dagens anbefalinger.

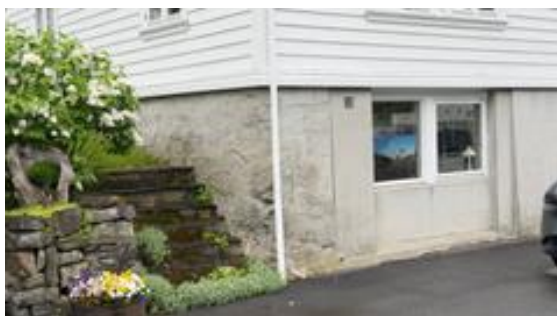
Det er registrert misfarging og fuktpåkjennning i nedre del av grunnmur/puss. Vedlikehold bør påregnes.

Bilde viser deler av grunnmuren.

Viser til vurderinger og eventuelle anbefalte tiltak som er nevnt over.  
Det presiseres at det ikke er utført grunnundersøkelser.

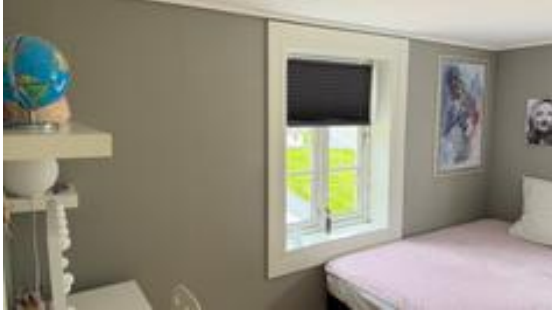
Bilde viser eksempel på vindu i 2. Etasje.
