Underhaugsveien 10

Underhaugsveien 1C

Tilstandsrapport

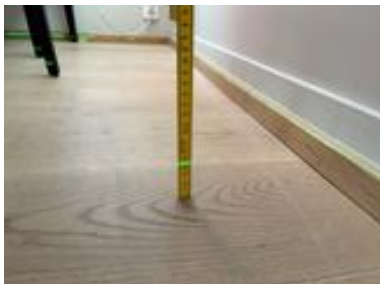
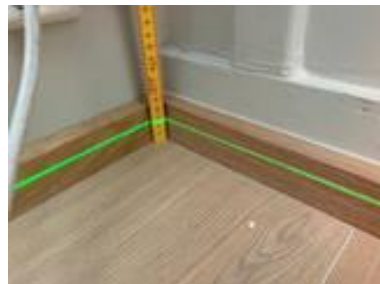
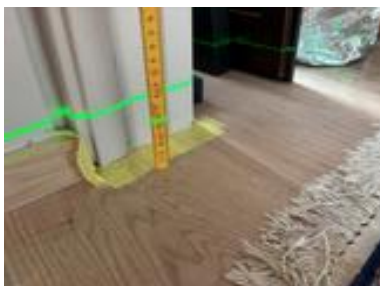
Måleavvik:

Mindre skjevheter/helningsavvik er å anse som normalt.

- Målt høydeforskjell på over 20 mm innenfor en lengde på 2 meter. Tilstandsgrad 3 gis med bakgrunn i standardens krav til godkjente måleavvik.
- Målt høydeforskjell på over 30 mm gjennom hele rommet. Tilstandsgrad 3 gis med bakgrunn i standardens krav til godkjente måleavvik.

Oppgitte kostnadsestimater er veiledende og basert på observasjoner gjort ved befaring. Skjulte forhold og behov for ytterligere tiltak kan medføre avvik fra angitt kostnad.

Kostnadsestimat: 100 000 - 200 000

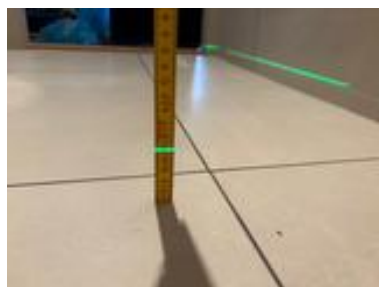
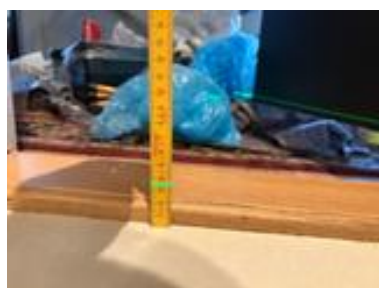
2. ETASJE > BAD

Gulvet er flislagt med nedfelt nisje og mosaikkfliser. Rommet har elektriske varmekabler. Det ble målt helning på gulv og det er godkjent i henhold til gjeldene krav.
