# Rundtom 3

3 soverom | 117 kvm | Tomannsbolig

# Rundtom 3 1385 ASKER

## Tilstandsrapport Eierskifte

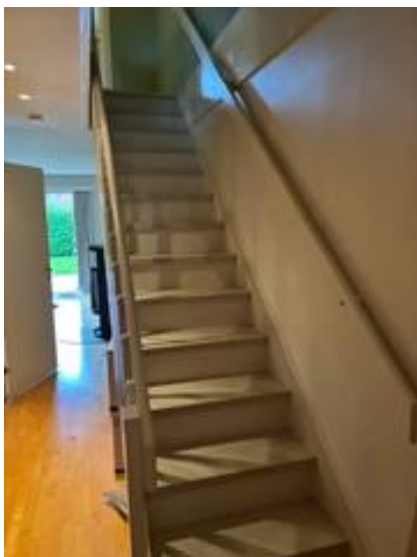
## 6.13 Innvendig trapp

Innvendig trapp til 2 etg er en lukket, malt tretrapp fra byggeår.

Rekkverkshøyde er på 89 cm, mens kravet på oppføringstidspunktet var på minimum 90 og dagens krav på 100 cm .  
Selv om det er en liten margin kan det medfører dette avvik fra dagens krav økt risiko for fallulykker, særlig for barn og smådyr, samt redusert sikkerhet ved bruk av trappen.

Rekkverk ved trapp tilfredsstiller ikke dagens krav til høyde, noe som medfører avvik fra dagens krav økt risiko for fallulykker, særlig for barn, samt redusert sikkerhet ved bruk av trappen. Jeg anbefaler oppgradering av rekkverket for å oppnå et sikkerhetsnivå i tråd med dagens krav.

Rekkverkshøyden er målt til 89 cm, mens kravet på oppføringstidspunktet var minimum 90 cm og dagens krav er 100 cm. Selv om avviket er liten oppfyller det ikke krav, noe som innebærer at den reduserte høyden medfører økt risiko for fallulykker, særlig for barn, samt redusert sikkerhet ved bruk av trappen.

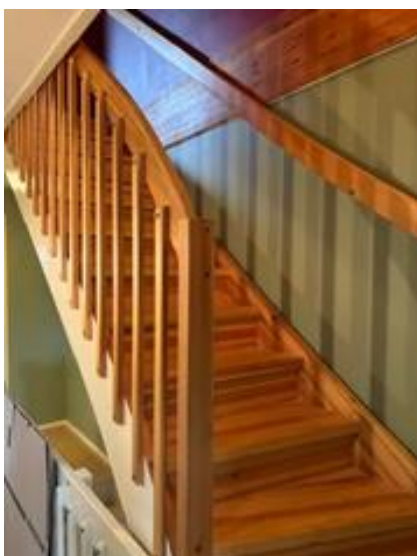
Innvendig trapp til loft er en lukket tretrapp fra byggeår.

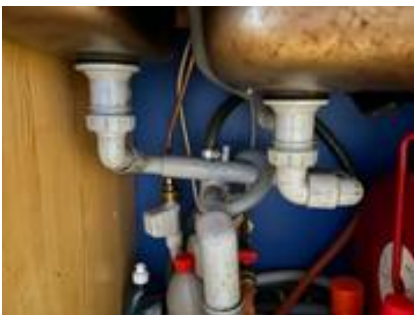
## 6.17 Avløpsrør

Avløpsrør i underskap vask på kjøkkenet.

| Avløpsrørene er utført i plast og stammer fra byggeåret. Det er registrert lufting av avløpsanlegget over tak, og det er ikke observert tegn til sen eller redusert avrenning fra tappesteder. Rørene har ikke nådd en alder som gir usikkerhet om fremtidig funksjon. Det er ikke gjennomført arbeider på anlegget etter byggeåret. | |

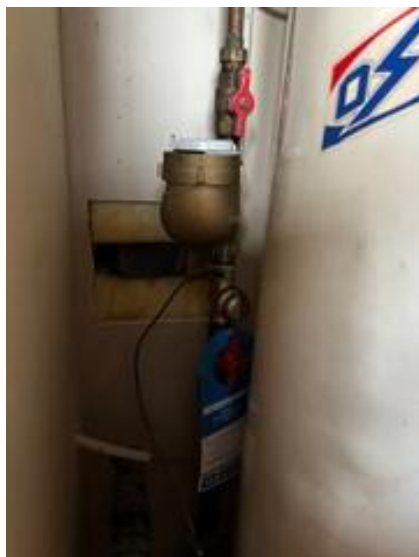
Hovedstoppekran synlig plassert og lett tilgjengelig i kott på kjøkkenet.

Boligen har vannledninger av kobber fra byggeåret 1996, uten at det er utført arbeider på anlegget i ettertid. Ved befaringen ble det ikke registrert manglende isolering av synlige rør, redusert vanntrykk ved samtidig tapping eller tegn til svekket funksjon. Stoppekranen ble testet og fungerer som tiltenkt. Rørene vurderes ikke å ha nådd en alder som gir usikkerhet om fremtidig funksjon.

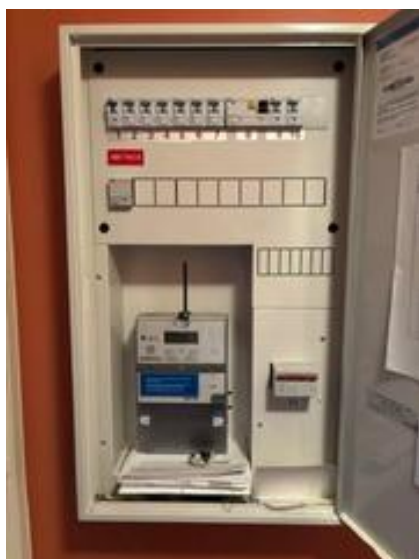
## 6.19 Elektrisk

Sikringsskap med automatsikringer plassert i entre.

Det elektriske anlegget stammer fra byggeåret 1996. Det foreligger kursfortegnelse, men det er ikke fremlagt dokumentasjon på kontroll utført av lokalt el-tilsyn eller utvidet el-kontroll i løpet av de siste fem årene. Samsvarserklæring for arbeid utført etter 1.1.1999 var ikke kontrollerbart ved befaringen. Det ble ikke registrert tegn til varmgang eller termiske skader på kabler, brytere, downlights, stikkontakter eller annet elektrisk utstyr, og kabelinnføringer i inntak og sikringsskap fremstod tette. Det anbefales at det gjennomføres en el-kontroll av kvalifisert fagperson for å bekrefte anleggets tilstand.

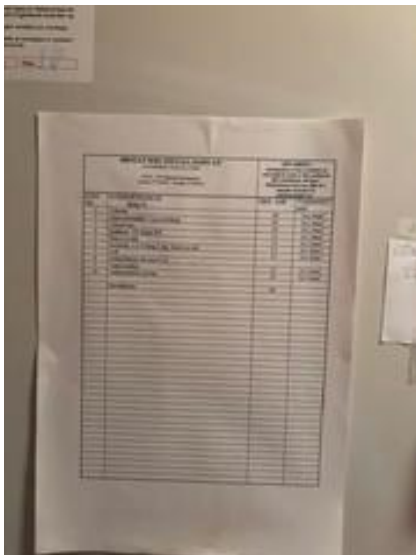
Kursfortegnelse sikringsskap.

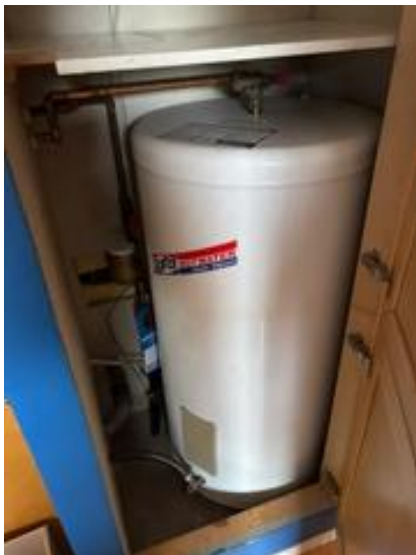
## 6.21 Varmtvannsbereder

Varmtvannsbereder plassert i kott på kjøkkenet.

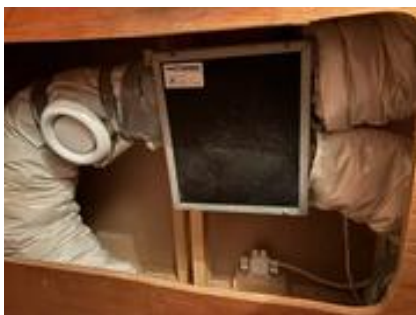
## 6.22 Ventilasjon

Avtrekksvifte plassert i loftsod fungerer ikke optimalt og bør skiftes.

Klaffventiler på yttervegg anbefales etablert i alle rom. Det presiseres at det bør avklares med sameie om muligheten for dette. Avtrekksvifte som er plassert i bod på loftet bør man ha service på alternativt bytte motor for å få bedre effekt på trekk.

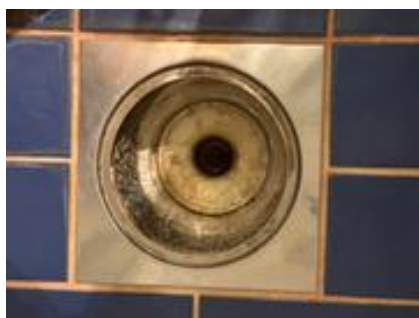
Baderomssluk plassert i dusjsone.
