# Badehusgata 43

1 soverom | 55 kvm | Andelsleilighet

# Tilstandsrapport

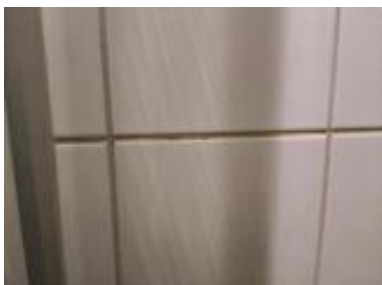
## 3. ETASJE > BAD/VASKEROM

- Det er påvist avvik i fallforhold til sluk som medfører at bruksvann brer seg utover gulvet utover nedslagsfeltet ved normal bruk av dusj- og badekar og blir stående.
- Det er registrert saltutslag samt noe misfarging i mykfuger/murfuger i våtrommets dusjsone. Årsaken kan ses i sammenheng med våtrommets reduserte fall.

- Til tross for avviket i fall/høydeforskjell til sluk, vil gulvet fortsatt kunne lede vann mot sluket, men med redusert effektivitet. Dette kan potensielt øke risikoen for vannansamling i enkelte områder av badet.
- For å lukke avviket må korrekt fallforhold etableres, slik at vann ledes til sluk, og vann ikke blir liggende igjen på gulvet. Dette er ikke økonomisk forsvarlig før rommet renoveres.
- -Fuger bør forsøkes vaskes med egnet vaskemiddel frem til renovering av våtrommet.

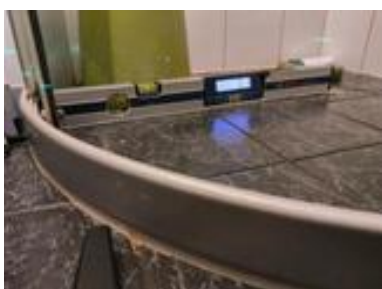
## 3. ETASJE > BAD/VASKEROM

- Usikker løsning rundt klemring gir økt risiko for at vann kan trenge ned mellom membranen og sluket. Dette kan føre til lekkasje og fuktskader i underliggende konstruksjoner over tid.

- Konsekvensen er at membranens tilstand og tetthet er usikker som følge av alder og manglende dokumentasjon, noe som øker risikoen for skjulte fuktskader og kan medføre behov for nærmere undersøkelser og eventuell rehabilitering av våtrommet.

- Det anbefales at det etableres en membranoppkant ved dørterskelen som er 1,5 cm over flis, og 2,5 cm over sluk, for å sikre mot eventuelle lekkasjer/følgeskader

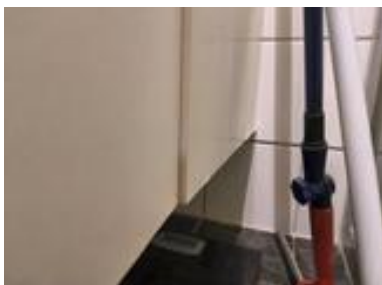
## 3. ETASJE > BAD/VASKEROM

Hulltaking er foretatt, uten å påvise avvik.  
Hulltaking er foretatt fra stue mot våtrommets dusjsone.

I hullet ble det påvist bindingsverk av metall og isolasjon.

Fuktmålingen ble utført med probe og det er målt relativ luftfuktighet da konstruksjon er oppført med stålstender.

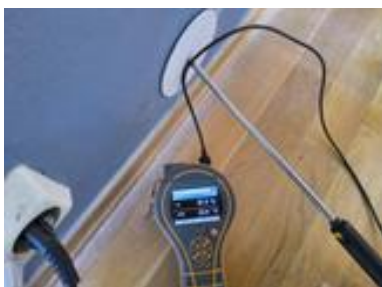
## 3. ETASJE > STUE/KJØKKEN

Det ble gjort fuktsøk foran kjøkken og i vaskeskap med Tramex ME5 uten fuktutslag.

- -Det er registrert større fuktskjolder og skader i gulvet ved kjøkken.  
Årsaken kan ses i sammenheng med vannsøl og eventuell lekkasje fra kjøleskap ved vanddispenser.  
Ved fuktsøk er det ikke registrert skadelige fuktverdier i gulvet på befaringstidspunktet.
- Skapbunnen der benkberederen står er ikke er tilstrekkelig understøttet eller forsterket. En benkbereder har betydelig vekt, spesielt når den er fylt med vann, og krever derfor en solid og stabil bunn.
- -Skapfronter har blører i laminering.  
Årsaken kan ses i sammenheng med manglende vedheft av foliering.

- Det anbefales å undersøke årsaken til skader/fuktskjolder og utbedre disse. Skadet gulv bør repareres eller skiftes ut, og det bør kontrolleres om det foreligger skader i underliggende konstruksjon.
- Det anbefales å forsterke eller etablere tilstrekkelig understøttelse av skapbunnen slik at den tåler vekten av benkberederen. Arbeidet bør utføres på en måte som sikrer stabil og varig løsning.
- Foliering kan fjernes etter behov, og ny overflatebehandling etableres.
