Saltnes haveby 28B

2 soverom | 76 kvm | Selveierleilighet

Tilstandsrapport

Befaringsdato: 20.05.2026

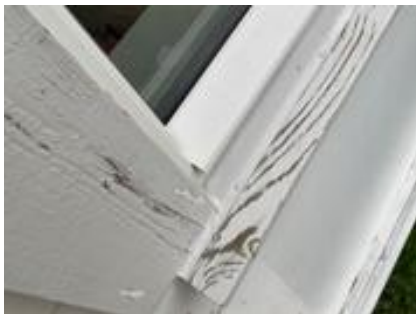
- Karmene i vinduer er slitte og det er sprekker i trevirket.

- Det må påregnes noe vedlikehold og at enkelte vinduer må skiftes ut.

Det noteres at dette er vedlikehold som sameiet har ansvaret for.

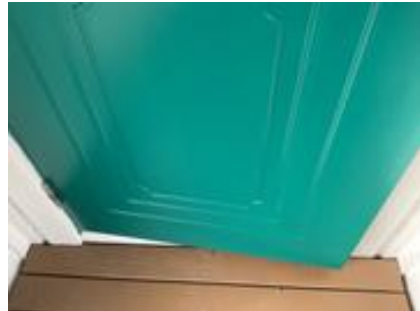
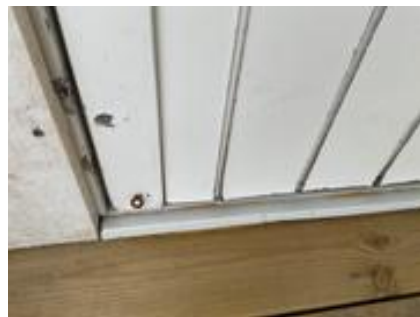
TG 2 Dører

- Karmene i dører er værslitte utvendig og det er sprekker i trevirket.

- Det må påregnes noe vedlikehold og at enkelte dører må skiftes ut.

Det noteres at dette er vedlikehold som sameiet har ansvaret for.

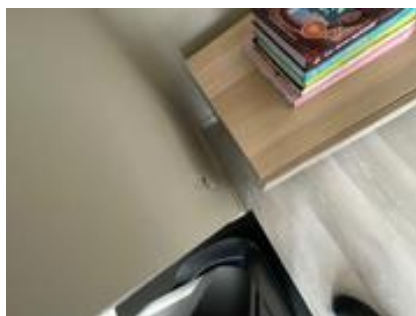
Det er ikke et krav til ildfast plate under sotluke/feieluke iht. TEK17 eller Brann- og Feiervesen, men det anbefales at det etableres. Forholdet føres dog opp som et avvik opp mot dagens forskrift/avhendingslov.

- Det anbefales å montere ildfast plate under luker på pipe.

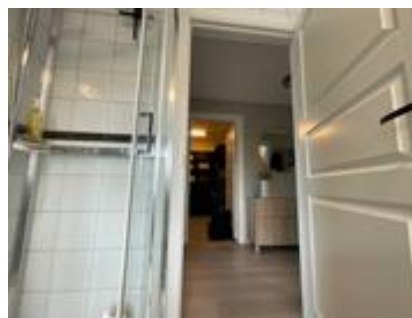
- Det er vindu/dør med ikke fuktbestandige materialer i våtsonen (ved vask, dusj, badekar, osv.), løsningen eller byggematerialet er uegnet. Det er dør i våtzone.

Ikke nødvendig med tiltak da dusjvegg beskytter døren mot vannbelastning. Tilstanden må dog overvåkes.

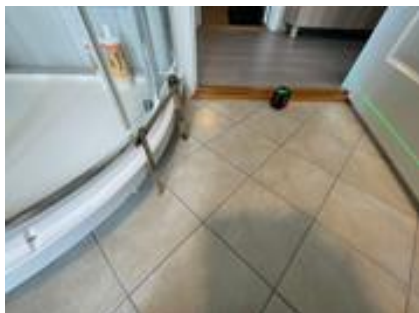
- Det er påvist at høydeforskjell fra topp slukrist til gulv/synlig topp membran ved dørterskel er mindre enn 25 mm.
- Det er påvist avvik i fallforhold til sluk i forhold til krav i forskrift på byggetidspunktet.

Det bør monteres et vannstoppesystem som vil stoppe vanntilførselen ved en eventuell lekkasje. Ved en renovering må det sikres at tilstrekkelig fall etableres i henhold til gjeldende forskriftskrav.

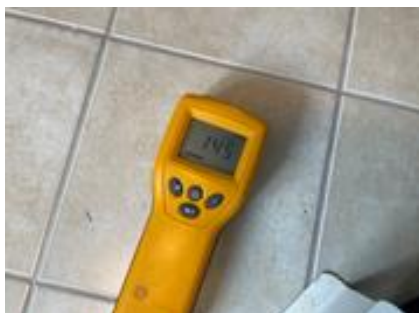
TG 2 Sluk, membran og tettesjikt

Fuktmåler viser normale verdier.

- Sluket må sjekkes og rengjøres jevnlig.
- Overvåk tilstanden jevnlig. For å få tilstandsgrad 0 eller 1 må slukløsningen skiftes ut og sannsynligvis må også membransjiktet skiftes/utbedres. Det er imidlertid vanskelig å si noe om tidspunktet for når dette er nødvendig.
- Eldre sluk av plast er ofte utsatt for lekkasjer og særlig i overganger. Eventuelle lekkasjer kan medføre fuktskader på tiliggende konstruksjoner.
- Det er viktig å merke seg at levetiden til en membran varierer basert på kvalitet, installasjon og bruk. Eldre membraner kan bli sprø og sprekke opp, noe som fører til at de mister sin vanntettende funksjon. Dette kan resultere i vannlekkasjer gjennom vegger og gulv og fuktskader.

Rommet har en alder som tilsier at det bør oppgraderes innen rimelig tid.

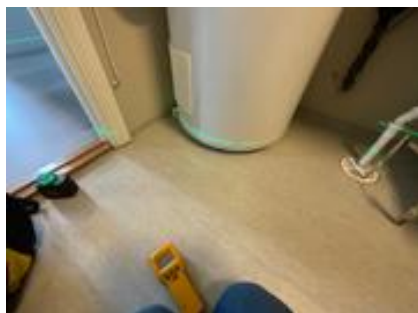
- Det er påvist at høydeforskjell fra topp slukrist til gulv/synlig topp membran ved dørterskel er mindre enn 25 mm.
- Det er påvist avvik i fallforhold til sluk i forhold til krav i forskrift på byggetidspunktet.

- Til tross for avviket i fall/høydeforskjell til sluk, vil gulvet fortsatt kunne lede vann mot sluket, men med redusert effektivitet. Dette kan potensielt øke risikoen for vannansamling i enkelte områder av badet.

Ved en renovering må det sikres at tilstrekkelig fall etableres i henhold til gjeldende forskriftskrav.

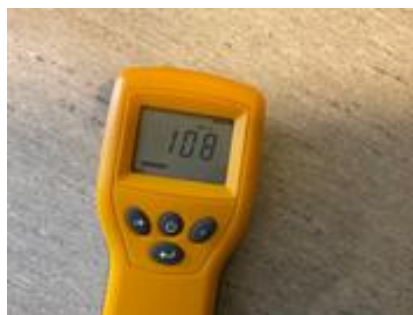
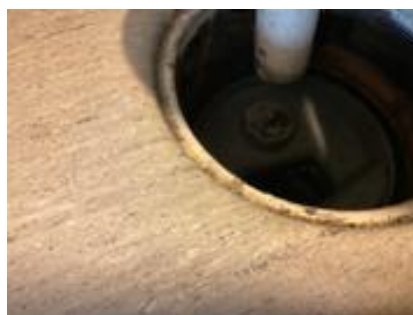
TG 2 Sluk, membran og tettesjikt

Fuktmåler viser normale verdier.

- Sluket må sjekkes og rengjøres jevnlig.
- Overvåk tilstanden jevnlig. For å få tilstandsgrad 0 eller 1 må slukløsningen skiftes ut og sannsynligvis må også membransjiktet skiftes/utbedres. Det er imidlertid vanskelig å si noe om tidspunktet for når dette er nødvendig.
- Eldre sluk av plast er ofte utsatt for lekkasjer og særlig i overganger. Eventuelle lekkasjer kan medføre fuktskader på tilliggende konstruksjoner.
- Det er viktig å merke seg at levetiden til en membran varierer basert på kvalitet, installasjon og bruk. Eldre membraner kan bli sprø og sprekke opp, noe som fører til at de mister sin vanntettende funksjon. Dette kan resultere i vannlekkasjer gjennom vegger og gulv og fuktskader.

Rommet har en alder som tilsier at det bør oppgraderes innen rimelig tid.

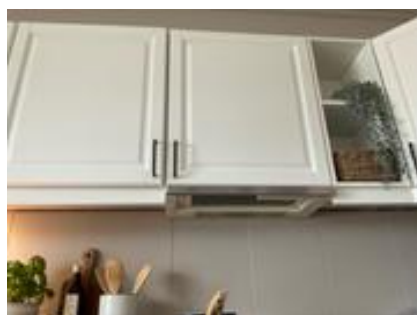
Ikke nødvendig med tiltak da den fungerer i dag, men grunnet alder kan skader plutselig oppstå.
