Breivikveien 17

1 soverom | 35 kvm | Selveierleilighet

Tilstandsrapporten er en teknisk gjennomgang av boligen med oppdagede avvik. Vedlagt salgsoppgaven følger tilstandsrapporten og selgers egenerklæring. Disse må leses nøye av interessenter før bud inngis.

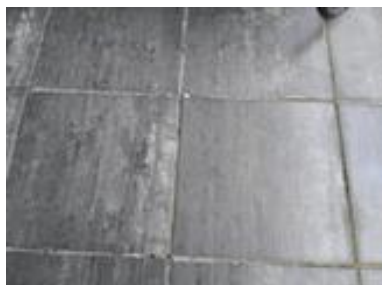
- Det er avvik:
- Det er registrert løse fliser, sprekker i flisefuger og bomlyd i flis på befaringstidspunktet.
Årsaken kan ses i sammenheng med manglende vedheft til underlaget samt skader etter frostsprengninger under kalder perioder.

- Tiltak:
- Balkongens fliser bør demonteres og fliselim fjernes før fliser reetableres med tilstrekkelig limdekning.

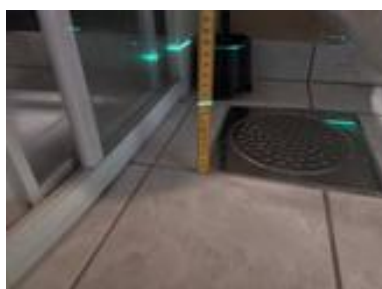
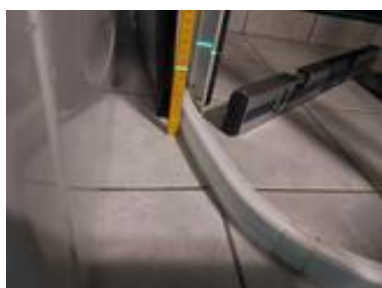
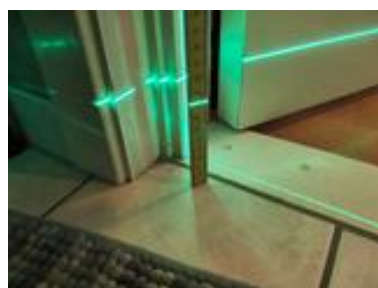
TG 2 Overflater Gulv

• Det er mulighet for at det kan forekomme vannlekkasje på våtrommet hvor vann ikke vil gå til sluk.
• Det er påvist at høydeforskjell fra topp slukrist til gulv/synlig topp membran ved dørterskel er mindre enn 25 mm.

- Det er påvist avvik i fallforhold til sluk i forhold til krav i forskrift på byggetidspunktet.
-Badets fall er etablert med fall inn hvor nåværende vaskemaskin er plassert.
Det vil med andre ord kunne bli stående igjen noe lekkasjevann i dette området ,da badets hjelpesluk er lokalisert under toalett.

- Badet har ingen synlig membranoppbrett ved terskel.
Membranoppbrett ved dør øker lekkasjesikkerheten ved en eventuell lekkasje på våtrommet.
 - Det er registrert noe slitte elastiske fuger i dusjsone.
Avviket er først og fremst av estetisk karakter.

- Konsekvens/tiltak**
- Andre tiltak:
 - Til tross for avviket i fall/høydeforskjell til sluk, vil gulvet fortsatt kunne lede vann mot sluket, men med redusert effektivitet. Dette kan potensielt øke risikoen for vannansamling i enkelte områder av badet.

- Det anbefales at det etableres en membranoppkant ved dørtersekelen som er 1,5 cm over flis, og 2,5 cm over sluk, for å sikre mot eventuelle lekkasjer/følgeskader.

- Elastisk fuge i dusjsone bør fjernes og reetableres, for å lukke avviket.
Avviket er av estetisk karakter og tiltak kan utføres etter eget ønske og behov.

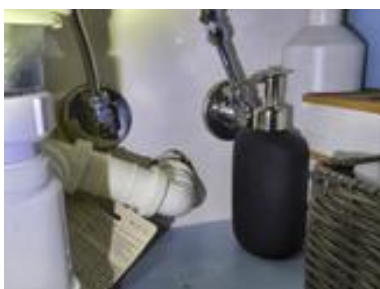
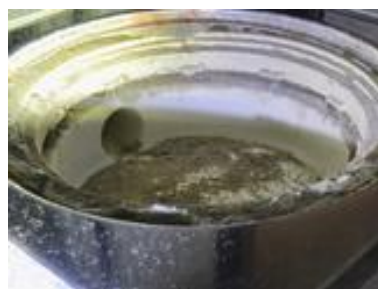
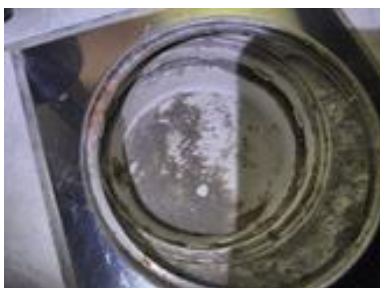
Sluk, membran og tettesjikt

- Det er påvist mangelfull/feil utførelse rundt rørgjennomføringer e.l. som gir fare for fukt i konstruksjonen i våtsone.
- Det er rundt sluk påvist en ikke-fagmessig utførelse av membran/tettesjikt/klemring.
- Mer enn halvparten av forventet brukstid er passert på membranløsningen.

-Rørgjennomføring til vask er utett.
Ved en lekkasje fra avløp vil fukt kunne finne veien inn i tilstøtende konstruksjon.

- Overvåk tilstanden jevnlig. For å få tilstandsgrad 0 eller 1 må tettesjiktet skiftes ut, men tidspunktet for når dette er nødvendig er vanskelig å si noe om.
- Det er viktig å merke seg at levetiden til en membran varierer basert på kvalitet, installasjon og bruk. Eldre membraner kan bli sprø og sprekke opp, noe som fører til at de mister sin vanntettende funksjon. Dette kan resultere i vannlekkasjer gjennom vegger og gulv og fuktskader.
- Det må foretas lokale tiltak for å utbedre utettheter på våtrommet.

-Rørgjennomføring til vask bør fuges med egnet fugemasse eller lignende, for økt sikkerhet ved en eventuell lekkasje fra avløpet.

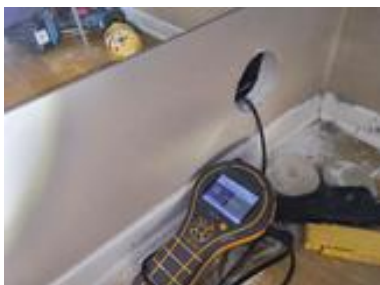
Hulltaking er foretatt, uten å påvise avvik.

Bilde av måleapparatet viser tre streker, eller ingen utslag. For å få utslag må det være noe fukt som leder spenningen mellom piggelektroden. I dette tilfellet er det altså ingen målbar fukt som kan lede spenning.

I hullet ble det påvist bindingsverk av tre og isolasjon.

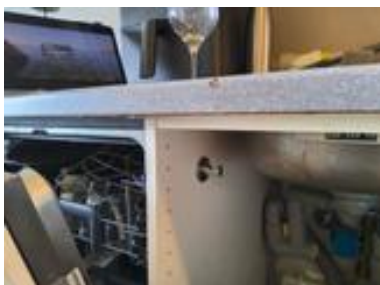
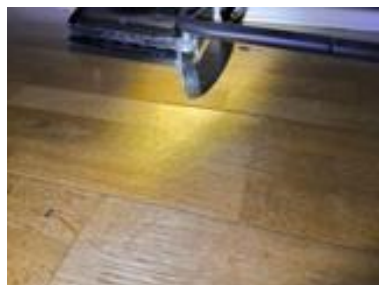
- Det er påvist skader på overflater/kjøkkeninnredning utover normal slitasjegrad.
- Det er påvist skader/fuktskjolder i kjøkkengulvet.

-Det er registrert skader/svelling i gulv ved oppvaskmaskin.
Årsaken er uviss men kan ses i sammenheng med tidligere lekkasje fra oppvaskmaskin eller lignende.
På befaringstidspunktet ble det ikke registrert utslag for fukt i gulvet.

-Benkeplate har en mindre skade.
Årsaken skyldes trolig ytre påkjenninger.

- For å lukke avviket må benkeplaten byttes.

Benkeplaten fungerer som tiltenkt med registrerte avvik og tiltak kan iverksettes etter behov. Som midlertidig tiltak bør det monteres en dampspærre på undersiden av benkeplate som dekker over eksisterende svelling, for å forhindre utvikling.

For å lukke avviket må gulvet byttes.
