Bokfinkveien 18

Tilstandsrapport

Kjedehus
  Bokfinkveien 18 , 1529 MOSS
  MOSS kommune
  gnr. 197, bnr. 296
  Andelsnummer 20

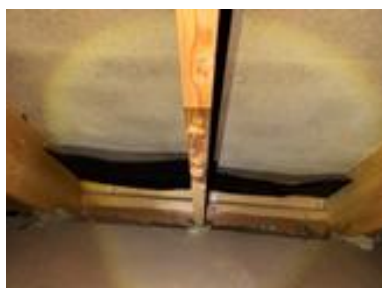
Saltak med kaldloft oppført i trekonstruksjon, undertak med sponplater. Etablert lufting langs takfot og ventil i gavler. Foretatt fuktmålinger i takkonstruksjonen uten å påvise skadelig fukt.

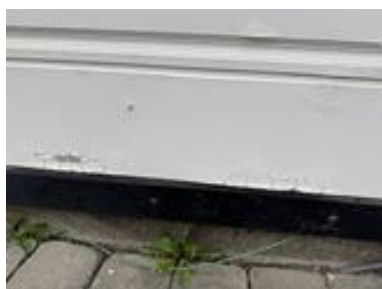
Ytterdør med fuktskader.

Ytterdøren bør utbedres eller skiftes for å hindre videre fuktskader og redusere risiko for råte, varmetap og forringet funksjon.

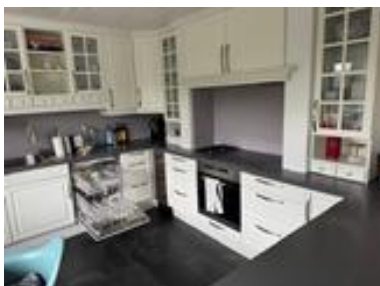
Skapinnredning med fronter i malt MDF, malt heltre benkeplate, fliser på vegg over benk. Integrrert oppvaskmaskin, platetopp hhv. elektrisk og propan, stekeovn og vinskap. Enkelte skader på front, tilstand relatert til alder.
