Hegdehaugsveien 1

# Hegdehaugsveien 1

Attraktiv og gjennomgående 3-roms med kjøkken og overflater fra 2019 - Lave felleskostnader - Svært sentral beliggenhet

## Hegdehaugsveien 1, 0352 Oslo

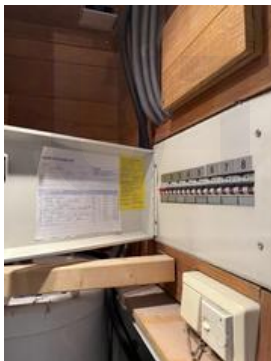
Sikringskap er plassert i skap i entre.  
Kursfortegnelse på innside skapdør.

Avvik registret:  
Byttet spotter i bad og stue i 2025 uten dokumentasjon.  
Manglende mottatt dokument "sak avsluttet" på gjennomført el-kontroll uten avvik for ca 2 år siden.

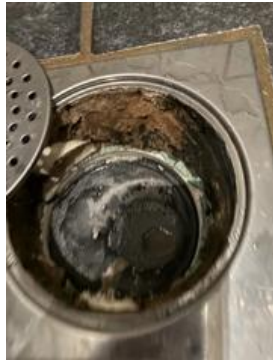
Sluk i bad.

TG3:  
Ingen fall til sluk da sluket er det høyeste punktet i rommet og det er risiko for at eventuelt lekkasjevann renner ut gjennom døråpning.

TG2:  
Fuktsvelling på dørister/gulvlister.  
Fuktsvelling i nedkant av dørblad.  
Det registreres riss / sprekker i flisfuger på vegg/gulv.  
Det registreres "bom" i gulvflis (mangelfull heft mot underlag).  
Det registreres misfarging (svertesopp/muggsopp) i sillikonfuge overgang vegg og gulv i dusjsone.

TG2:  
Det registreres at membran ikke er ført inn under klemring.  
Basert på alder vurderes membran/tettesjikt på vegger til tilstandsgrad 2, da over halvparten av forventet levetid er brukt opp. Ingen tegn til funksjonsvekkelse er nå til stede, men merk at dette er en skadeutsatt konstruksjon.

Prisestimatet gjelder utbedring av riktig fall på gulv. Prisestimatet kan avvike, så det anbefales å forhøre seg med en håndverker for eksakt pris.  
Våtrommet fungerer med dagens tilstand i det daglige, men på grunn av påviste forhold bør det brukes med forsiktighet. Skadepotensialet er først og fremst ved eventuell lekkasje. Som en sikkerhet kan det vurderes lekkasjestopper i rommet (endrer ikke tilstandsgrad).  
På grunn av påviste forhold bør det brukes med forsiktighet og jevnlig kontroll av overflater anbefales. Konkrete opplyste avvik bør holdes under oppsikt, og vil etter hvert ha behov for nødvendig utbedring/utskifting.  
Misfarget fugemasse i overgang gulv/ vegg bør utbedres  
Dør og karmister bør overflatebehandles eller byttes til ett produkt som tåler fuktbelastningen i rommet.

Løsningen/utførelsen rundt sluk gir fare for fukt inn i konstruksjoner. Lokal utbedring må vurderes.  
På grunn av våtrommets alder er det forventet at membran på vegger og overflater må skiftes ut i fremtiden, men tidspunktet for dette er usikkert. For å oppnå TGO/1 må baderommet oppgraderes og arbeidene dokumenteres.
