Olaf Schous vei 22

1 soverom | 47 kvm | Selveierleilighet

Tilstandsrapport

BOLIGBYGG MED FLERE BOENHETER

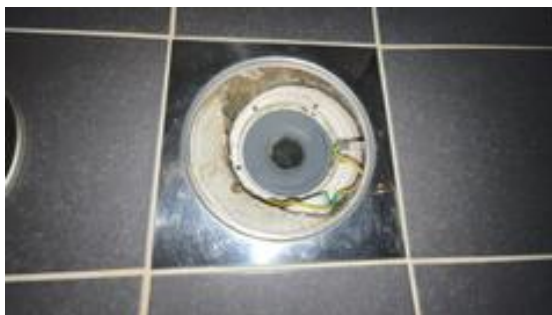
Vurdering av avvik:

Kontroll av sluk.

Konsekvens/tiltak

• Overvåk tilstanden jevnlig. For å få tilstandsgrad 0 eller 1 må tettesjiktet skiftes ut, men tidspunktet for når dette er nødvendig er vanskelig å si noe om.

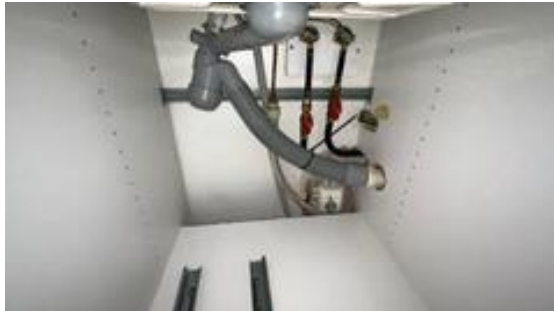
Vannrør fra 2014 av materialtype pex og kobber. Waterguard i benkeskap på kjøkken bør opparbeides for god sikring av lekkasjevann. Alder er normalt i seg selv en vurderingskriterie hva angår slitasjegrad. Videre bemerkes at bunnledninger av den årsak følgelig heller ikke er kontrollert.

Besiktigelse av røropplegg.
