Lensmannstunet 33A

2 soverom | 105 kvm | Selveierleilighet

Tilstandsrapport

gnr. 28, bnr. 3381, snr. 10

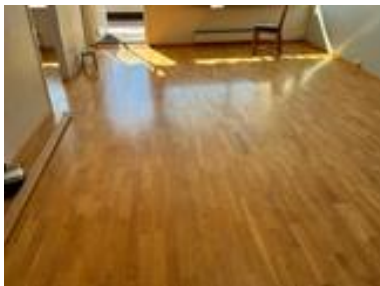
Gulvoverflater bærer stedvis preg av alders slitasje. På soverom er det sprekk i hjørner av vegg samt litt misfarging. Det var ingen målbare fuktindikasjoner på befaringen i veggene(der det er misfarging).

Det bør påregnes oppgraderinger av overflater.

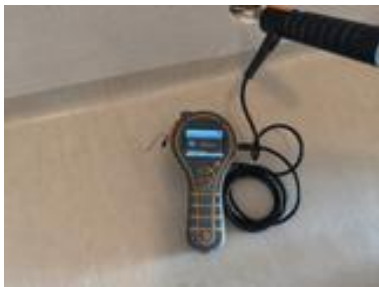
2. ETASJE > VASKEROM

Hulltaking er foretatt uten å påvise unormale forhold. Bilde av måleapparatet viser tre streker, eller ingen utslag. For å få utslag må det være noe fukt som leder spenningen mellom piggelektrodene. I dette tilfellet er det altså ingen målbar fukt som kan lede spenning.

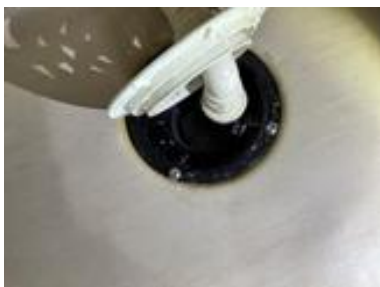
2. ETASJE > VASKEROM

- Eldre sluk av plast er ofte utsatt for lekkasjer og særlig i overganger. Eventuelle lekkasjer kan medføre fuktskader på tilleggende konstruksjoner.
- Det er viktig å merke seg at levetiden til en membran varierer basert på kvalitet, installasjon og bruk. Eldre membraner kan bli sprø og sprekke opp, noe som fører til at de mister sin vanntettende funksjon. Dette kan resultere i vannlekkasjer gjennom vegger og gulv og fuktskader.

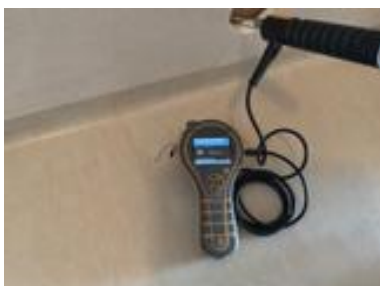
KJØKKEN

Hulltaking er foretatt uten å påvise unormale forhold. Bilde av måleapparatet viser tre streker, eller ingen utslag. For å få utslag må det være noe fukt som leder spenningen mellom piggelektrodene. I dette tilfellet er det altså ingen målbar fukt som kan lede spenning.
